외관조사망도 번호
G22_공주고가_토공노반_78(44k650~44k660)

호남고속선 공주고가_토공노반_78(44.650~44.660km, L=10m)

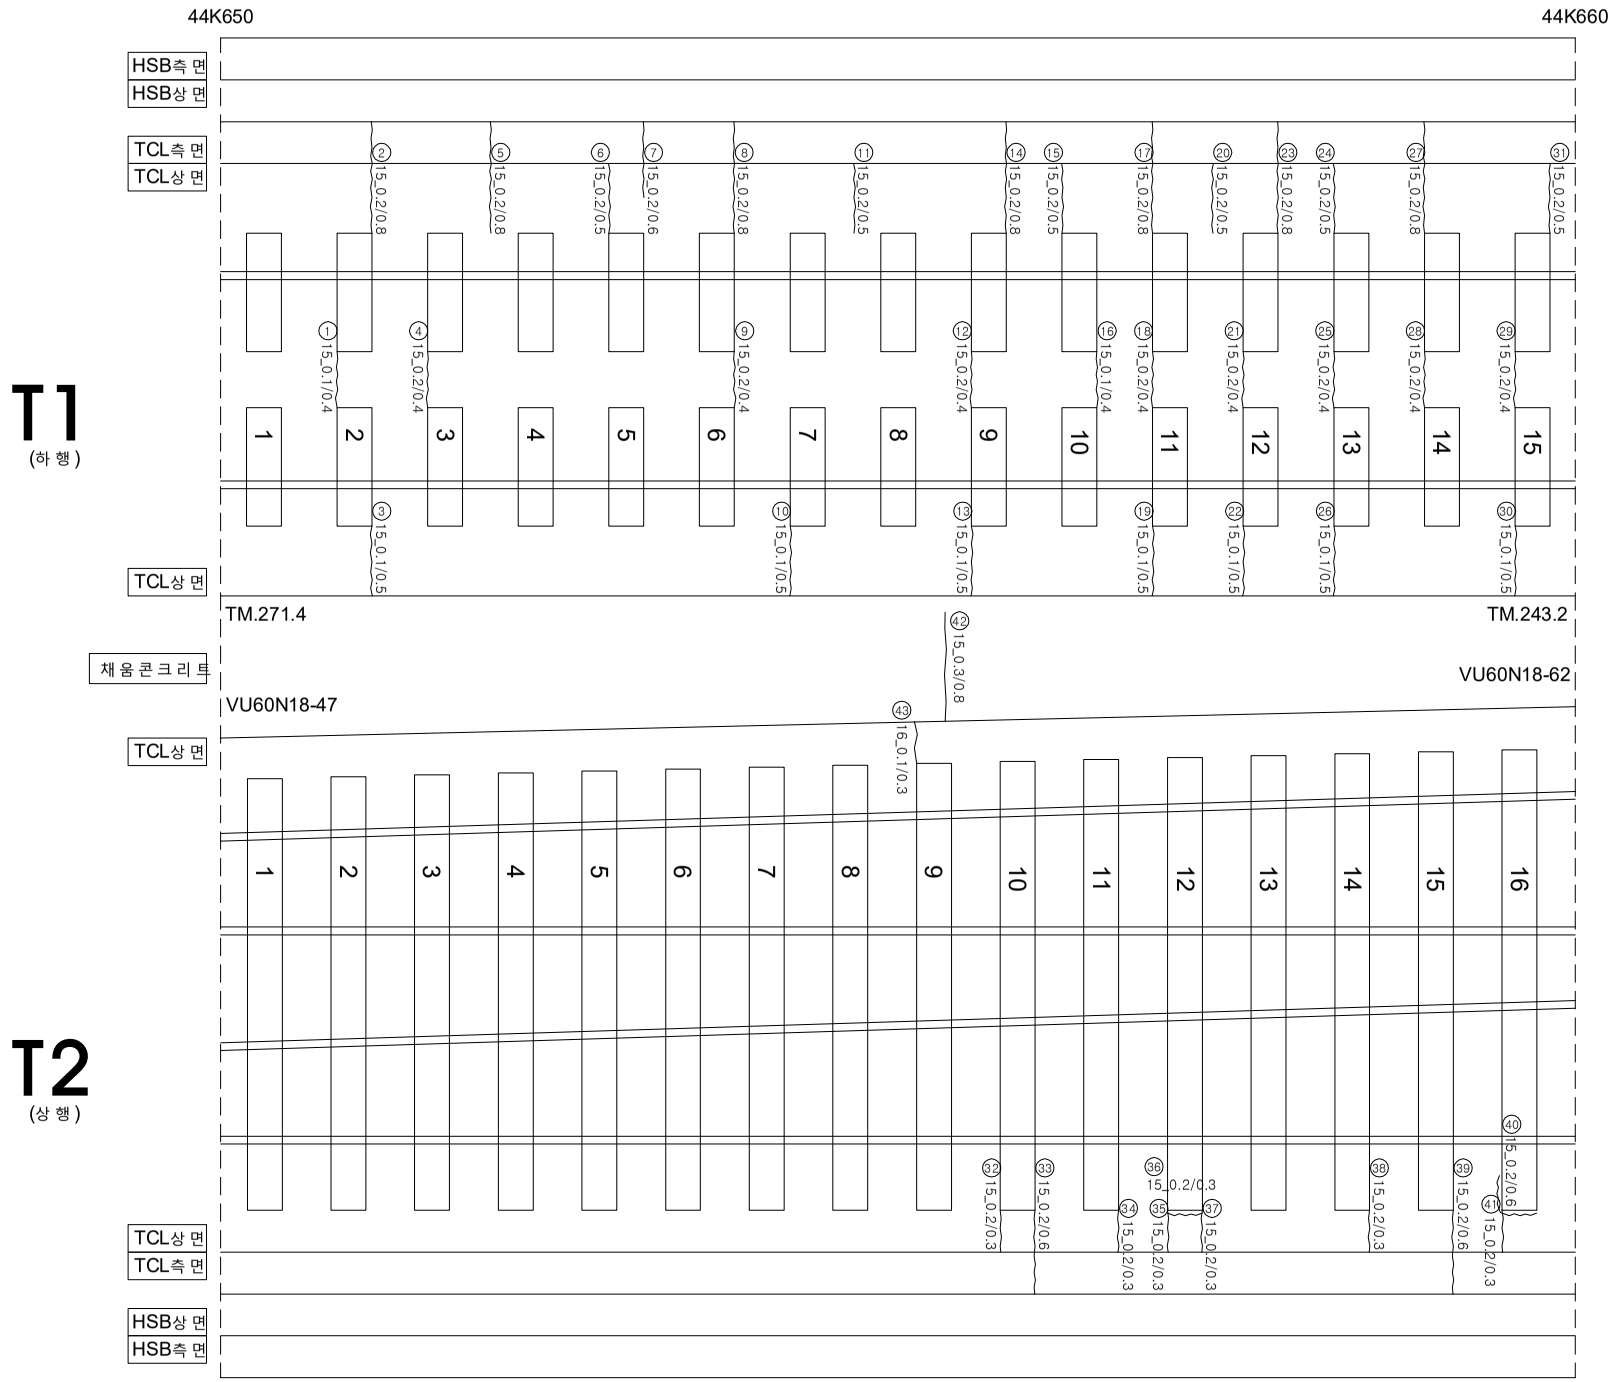
연번	손상	폭		연장		비고	연번	손상	폭		연장		비고
1	균열	0.1	㎜	0.4	m		56						
2	균열	0.2	㎜	0.8	m		57						
3	균열	0.1	㎜	0.5	m		58						
4	균열	0.2	㎜	0.4	m		59						
5	균열	0.2	㎜	0.8	m		60						
6	균열	0.2	㎜	0.5	m		61						
7	균열	0.2	㎜	0.6	m		62						
8	균열	0.2	㎜	0.8	m		63						
9	균열	0.2	㎜	0.4	m		64						
10	균열	0.1	㎜	0.5	m		65						
11	균열	0.2	㎜	0.5	m		66						
12	균열	0.2	㎜	0.4	m		67						
13	균열	0.1	㎜	0.5	m		68						
14	균열	0.2	㎜	0.8	m		69						
15	균열	0.2	㎜	0.5	m		70						
16	균열	0.1	㎜	0.4	m		71						
17	균열	0.2	㎜	0.8	m		72						
18	균열	0.2	㎜	0.4	m		73						
19	균열	0.1	㎜	0.5	m		74						
20	균열	0.2	㎜	0.5	m		75						
21	균열	0.2	㎜	0.4	m		76						
22	균열	0.1	㎜	0.5	m		77						
23	균열	0.2	㎜	0.8	m		78						
24	균열	0.2	㎜	0.5	m		79						
25	균열	0.2	㎜	0.4	m		80						
26	균열	0.1	㎜	0.5	m		81						
27	균열	0.2	㎜	0.8	m		82						
28	균열	0.2	㎜	0.4	m		83						
29	균열	0.2	㎜	0.4	m		84						
30	균열	0.1	㎜	0.5	m		85						
31	균열	0.2	㎜	0.5	m		86						
32	균열	0.2	㎜	0.3	m		87						
33	균열	0.2	㎜	0.6	m		88

34	균열	0.2	㎜	0.3	m		89						
35	균열	0.2	㎜	0.3	m		90						
36	경계부 균열	0.2	㎜	0.3	m		91						
37	균열	0.2	㎜	0.3	m		92						
38	균열	0.2	㎜	0.3	m		93						
39	균열	0.2	㎜	0.6	m		94						
40	경계부 균열	0.2	㎜	0.6	m		95						
41	균열	0.2	㎜	0.3	m		96						
42	균열	0.3	㎜	0.8	m		97						
43	균열	0.1	㎜	0.3	m		98						
44							99						
45							100						
46							101						
47							102						
48							103						
49							104						
50							105						
51							106						
52							107						
53							108						
54							109						
55							110
