외관조사망도 번호
G22_공주고가_토공노반_80(44k670~44k680)

호남고속선 공주고가_토공노반_80(44.670~44.680km, L=10m)

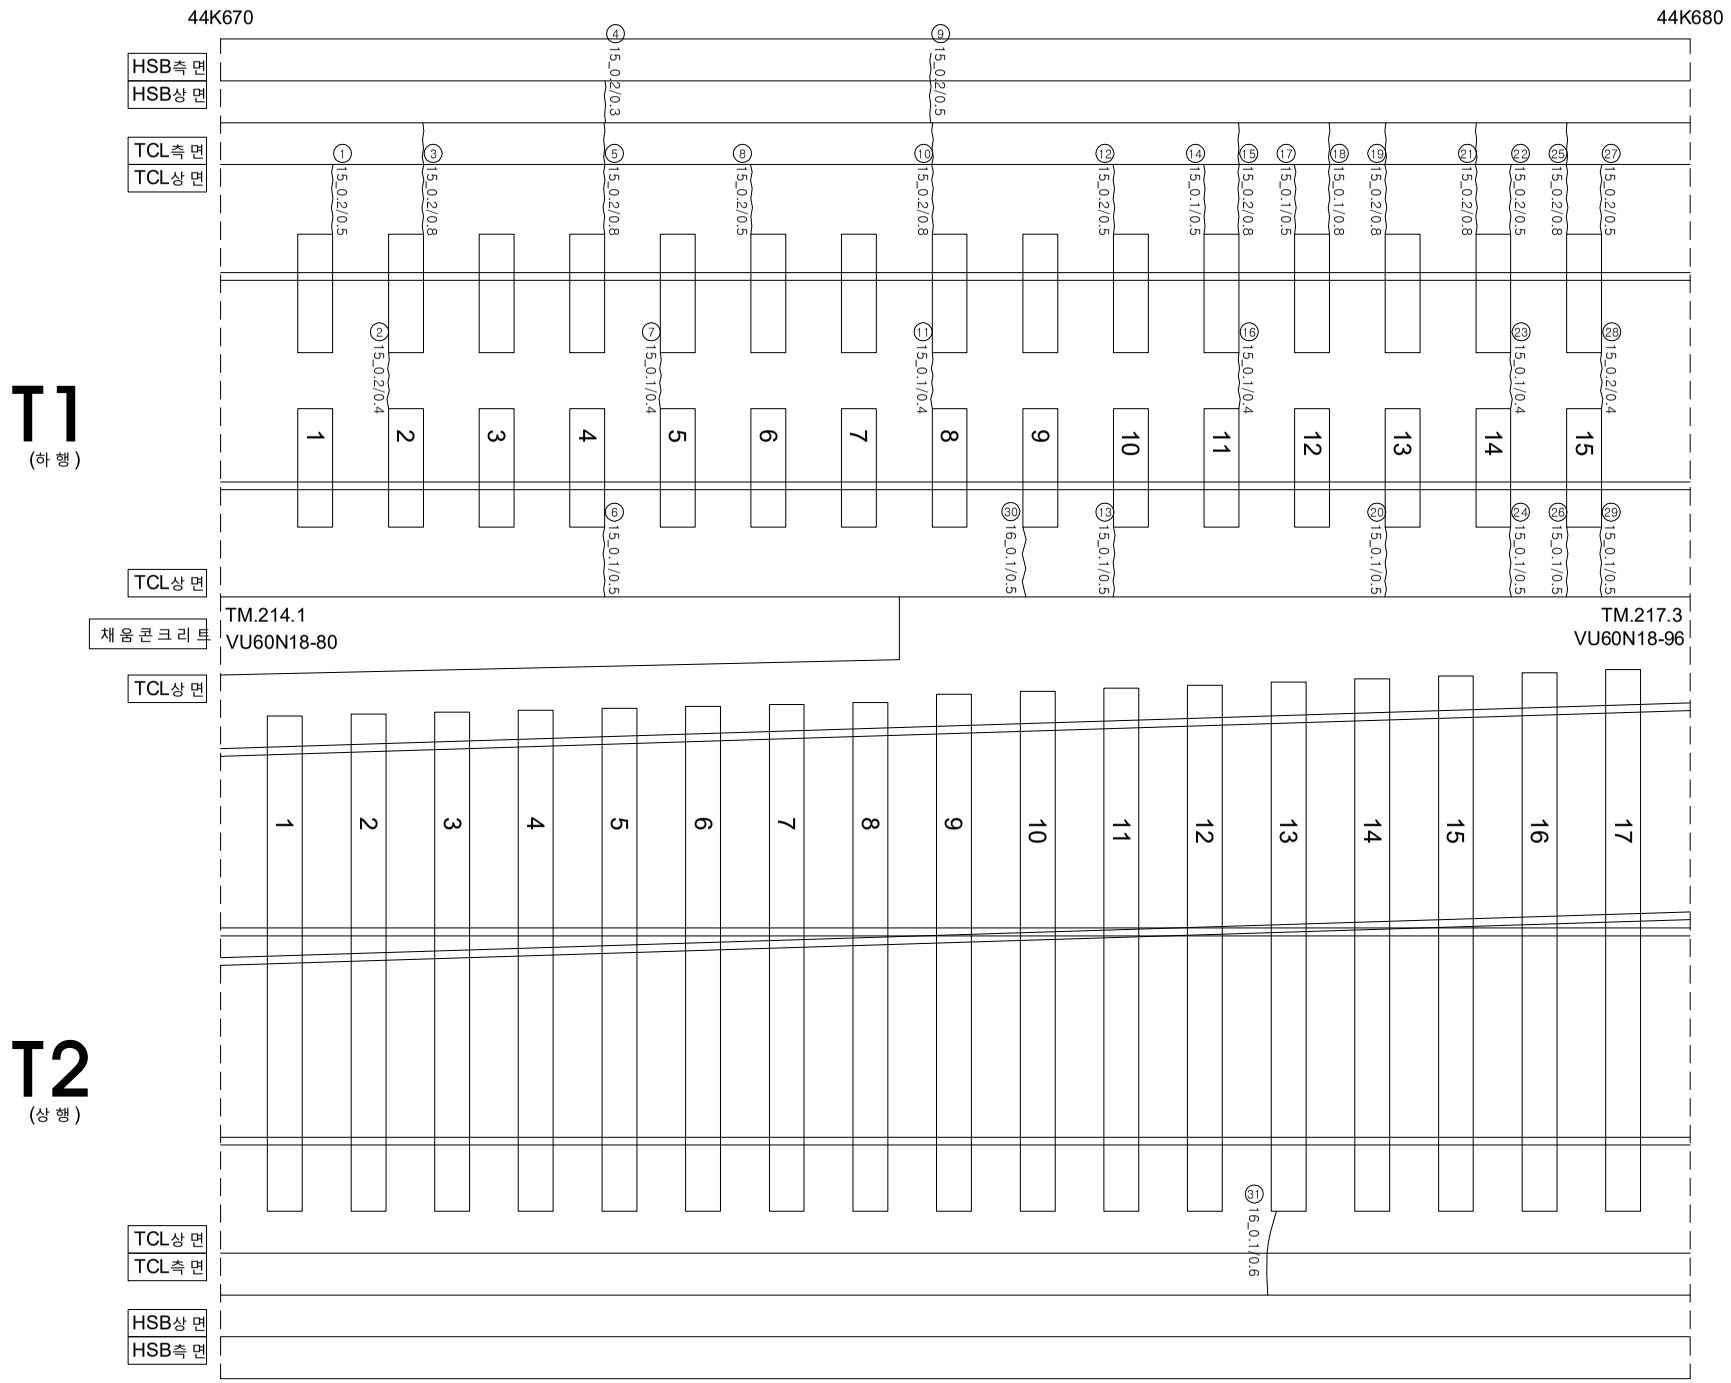
연번	손상	폭		연장		비고	연번	손상	폭		연장		비고
1	균열	0.2	㎜	0.5	m		56						
2	균열	0.2	㎜	0.4	m		57						
3	균열	0.2	㎜	0.8	m		58						
4	균열	0.2	㎜	0.3	m		59						
5	균열	0.2	㎜	0.8	m		60						
6	균열	0.1	㎜	0.5	m		61						
7	균열	0.1	㎜	0.4	m		62						
8	균열	0.2	㎜	0.5	m		63						
9	균열	0.2	㎜	0.5	m		64						
10	균열	0.2	㎜	0.8	m		65						
11	균열	0.1	㎜	0.4	m		66						
12	균열	0.2	㎜	0.5	m		67						
13	균열	0.1	㎜	0.5	m		68						
14	균열	0.1	㎜	0.5	m		69						
15	균열	0.2	㎜	0.8	m		70						
16	균열	0.1	㎜	0.4	m		71						
17	균열	0.1	㎜	0.5	m		72						
18	균열	0.1	㎜	0.8	m		73						
19	균열	0.2	㎜	0.8	m		74						
20	균열	0.1	㎜	0.5	m		75						
21	균열	0.2	㎜	0.8	m		76						
22	균열	0.2	㎜	0.5	m		77						
23	균열	0.1	㎜	0.4	m		78						
24	균열	0.1	㎜	0.5	m		79						
25	균열	0.2	㎜	0.8	m		80						
26	균열	0.1	㎜	0.5	m		81						
27	균열	0.2	㎜	0.5	m		82						
28	균열	0.2	㎜	0.4	m		83						
29	균열	0.1	㎜	0.5	m		84						
30	균열	0.1	㎜	0.5	m		85						
31	균열	0.1	㎜	0.6	m		86						
32							87						
33							88						
34							89

35							90						
36							91						
37							92						
38							93						
39							94						
40							95						
41							96						
42							97						
43							98						
44							99						
45							100						
46							101						
47							102						
48							103						
49							104						
50							105						
51							106						
52							107						
53							108						
54							109						
55							110
