호남고속선 공주고가_토공노반_82(44.690~44.700km, L=10m)

외관조사망도 번호
G22_공주고가_토공노반_82(44k690~44k700)

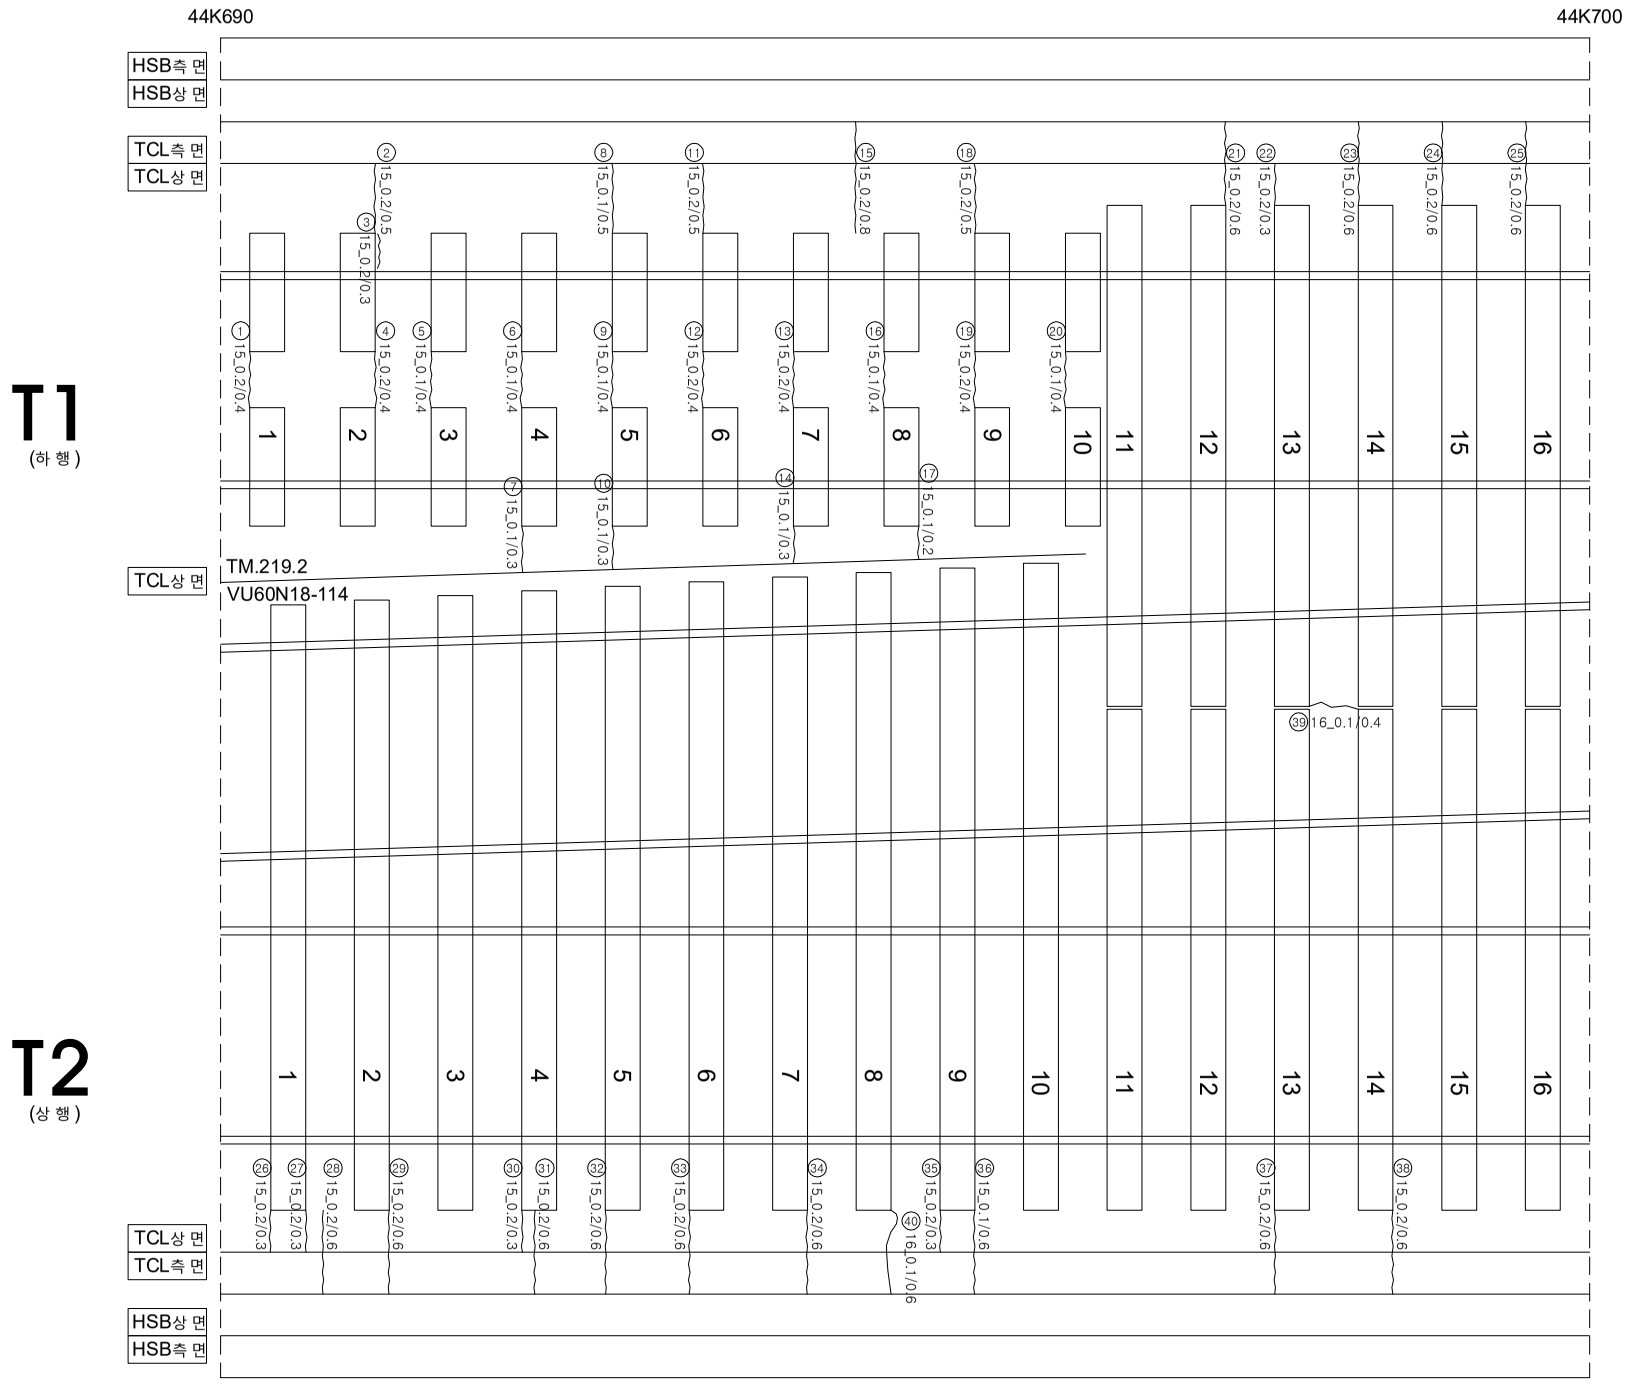
연번	손상	폭		연장		비고	연번	손상	폭		연장		비고
1	균열	0.2	㎜	0.4	m		56						
2	균열	0.2	㎜	0.5	m		57						
3	경계부균열	0.2	㎜	0.3	m		58						
4	균열	0.2	㎜	0.4	m		59						
5	균열	0.1	㎜	0.4	m		60						
6	균열	0.1	㎜	0.4	m		61						
7	균열	0.1	㎜	0.3	m		62						
8	균열	0.1	㎜	0.5	m		63						
9	균열	0.1	㎜	0.4	m		64						
10	균열	0.1	㎜	0.3	m		65						
11	균열	0.2	㎜	0.5	m		66						
12	균열	0.2	㎜	0.4	m		67						
13	균열	0.2	㎜	0.4	m		68						
14	균열	0.1	㎜	0.3	m		69						
15	균열	0.2	㎜	0.8	m		70						
16	균열	0.1	㎜	0.4	m		71						
17	균열	0.1	㎜	0.2	m		72						
18	균열	0.2	㎜	0.5	m		73						
19	균열	0.2	㎜	0.4	m		74						
20	균열	0.1	㎜	0.4	m		75						
21	균열	0.2	㎜	0.6	m		76						
22	균열	0.2	㎜	0.3	m		77						
23	균열	0.2	㎜	0.6	m		78						
24	균열	0.2	㎜	0.6	m		79						
25	균열	0.2	㎜	0.6	m		80						
26	균열	0.2	㎜	0.3	m		81						
27	균열	0.2	㎜	0.3	m		82						
28	균열	0.2	㎜	0.6	m		83						
29	균열	0.2	㎜	0.6	m		84						
30	균열	0.2	㎜	0.3	m		85						
31	균열	0.2	㎜	0.6	m		86						
32	균열	0.2	㎜	0.6	m		87						
33	균열	0.2	㎜	0.6	m		88

34	균열	0.2	㎜	0.6	m		89						
35	균열	0.2	㎜	0.3	m		90						
36	균열	0.1	㎜	0.6	m		91						
37	균열	0.2	㎜	0.6	m		92						
38	균열	0.2	㎜	0.6	m		93						
39	균열	0.1	㎜	0.4	m		94						
40	균열	0.1	㎜	0.6	m		95						
41							96						
42							97						
43							98						
44							99						
45							100						
46							101						
47							102						
48							103						
49							104						
50							105						
51							106						
52							107						
53							108						
54							109						
55							110
