외관조사망도 번호
G22_공주고가_토공노반_9(43k960~43k970)

호남고속선 공주고가_토공노반_9(43.960~43.970km, L=10m)

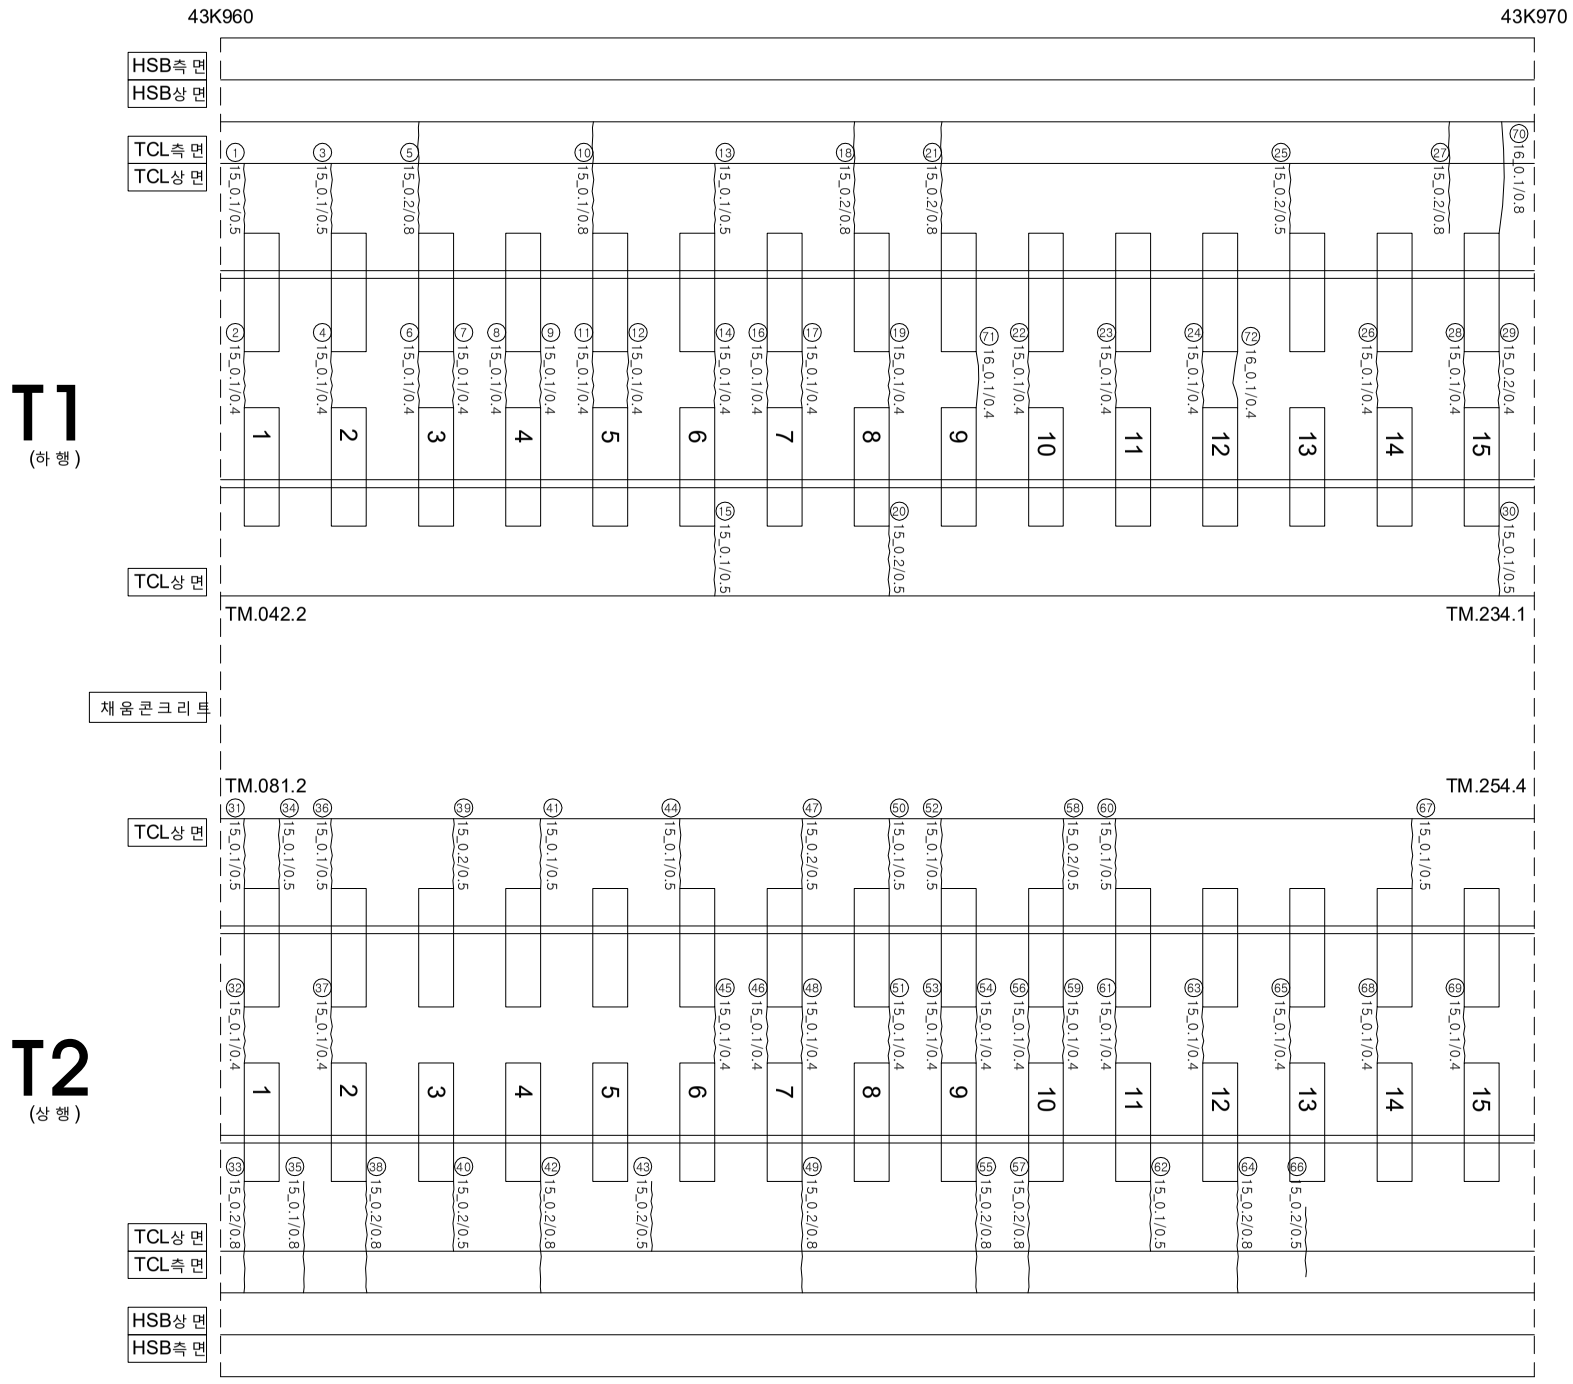
연번	손상	폭		연장		비고	연번	손상	폭		연장		비고
1	균열	0.1	㎜	0.5	m		56	균열	0.1	㎜	0.4	m	
2	균열	0.1	㎜	0.4	m		57	균열	0.2	㎜	0.8	m	
3	균열	0.1	㎜	0.5	m		58	균열	0.2	㎜	0.5	m	
4	균열	0.1	㎜	0.4	m		59	균열	0.1	㎜	0.4	m	
5	균열	0.2	㎜	0.8	m		60	균열	0.1	㎜	0.5	m	
6	균열	0.1	㎜	0.4	m		61	균열	0.1	㎜	0.4	m	
7	균열	0.1	㎜	0.4	m		62	균열	0.1	㎜	0.5	m	
8	균열	0.1	㎜	0.4	m		63	균열	0.1	㎜	0.4	m	
9	균열	0.1	㎜	0.4	m		64	균열	0.2	㎜	0.8	m	
10	균열	0.1	㎜	0.8	m		65	균열	0.1	㎜	0.4	m	
11	균열	0.1	㎜	0.4	m		66	균열	0.2	㎜	0.5	m	
12	균열	0.1	㎜	0.4	m		67	균열	0.1	㎜	0.5	m	
13	균열	0.1	㎜	0.5	m		68	균열	0.1	㎜	0.4	m	
14	균열	0.1	㎜	0.4	m		69	균열	0.1	㎜	0.4	m	
15	균열	0.1	㎜	0.5	m		70	균열	0.1	㎜	0.8	m	
16	균열	0.1	㎜	0.4	m		71	균열	0.1	㎜	0.4	m	
17	균열	0.1	㎜	0.4	m		72	균열	0.1	㎜	0.4	m	
18	균열	0.2	㎜	0.8	m		73						
19	균열	0.1	㎜	0.4	m		74						
20	균열	0.2	㎜	0.5	m		75						
21	균열	0.2	㎜	0.8	m		76						
22	균열	0.1	㎜	0.4	m		77						
23	균열	0.1	㎜	0.4	m		78						
24	균열	0.1	㎜	0.4	m		79						
25	균열	0.2	㎜	0.5	m		80						
26	균열	0.1	㎜	0.4	m		81						
27	균열	0.2	㎜	0.8	m		82

28	균열	0.1	㎜	0.4	m		83						
29	균열	0.2	㎜	0.4	m		84						
30	균열	0.1	㎜	0.5	m		85						
31	균열	0.1	㎜	0.5	m		86						
32	균열	0.1	㎜	0.4	m		87						
33	균열	0.2	㎜	0.8	m		88						
34	균열	0.1	㎜	0.5	m		89						
35	균열	0.1	㎜	0.8	m		90						
36	균열	0.1	㎜	0.5	m		91						
37	균열	0.1	㎜	0.4	m		92						
38	균열	0.2	㎜	0.8	m		93						
39	균열	0.2	㎜	0.5	m		94						
40	균열	0.2	㎜	0.5	m		95						
41	균열	0.1	㎜	0.5	m		96						
42	균열	0.2	㎜	0.8	m		97						
43	균열	0.2	㎜	0.5	m		98						
44	균열	0.1	㎜	0.5	m		99						
45	균열	0.1	㎜	0.4	m		100						
46	균열	0.1	㎜	0.4	m		101						
47	균열	0.2	㎜	0.5	m		102						
48	균열	0.1	㎜	0.4	m		103						
49	균열	0.2	㎜	0.8	m		104						
50	균열	0.1	㎜	0.5	m		105						
51	균열	0.1	㎜	0.4	m		106						
52	균열	0.1	㎜	0.5	m		107						
53	균열	0.1	㎜	0.4	m		108						
54	균열	0.1	㎜	0.4	m		109						
55	균열	0.2	㎜	0.8	m		110
