외관조사망도 번호
G22_공주고가_토공노반_89(44k760~44k770)

호남고속선 공주고가_토공노반_89(44.760~44.770km, L=10m)

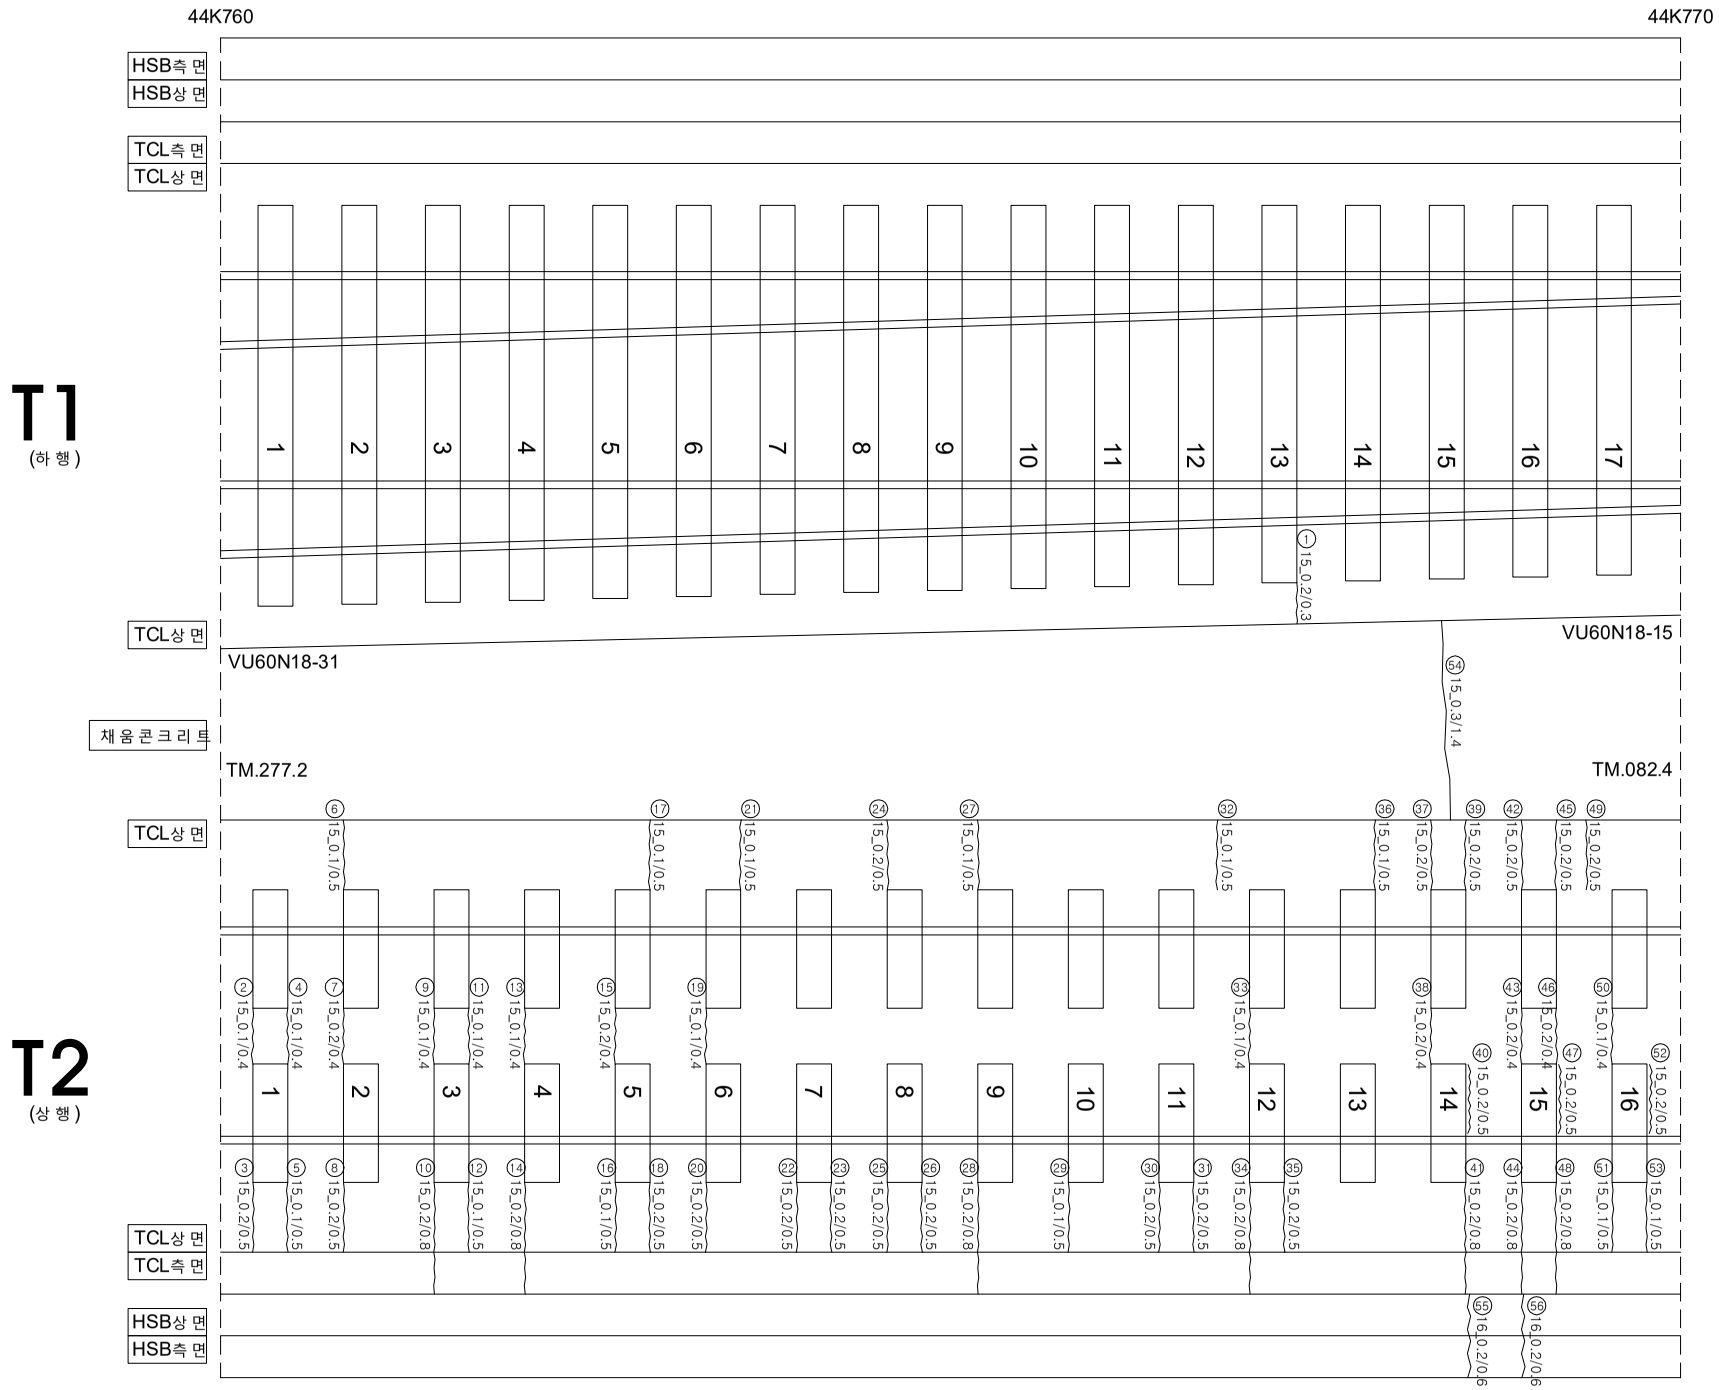
연번	손상	폭		연장		비고	연번	손상	폭		연장		비고
1	균열	0.2	㎜	0.3	m		56	균열	0.2	㎜	0.6	m	
2	균열	0.1	㎜	0.4	m		57						
3	균열	0.2	㎜	0.5	m		58						
4	균열	0.1	㎜	0.4	m		59						
5	균열	0.1	㎜	0.5	m		60						
6	균열	0.1	㎜	0.5	m		61						
7	균열	0.2	㎜	0.4	m		62						
8	균열	0.2	㎜	0.5	m		63						
9	균열	0.1	㎜	0.4	m		64						
10	균열	0.2	㎜	0.8	m		65						
11	균열	0.1	㎜	0.4	m		66						
12	균열	0.1	㎜	0.5	m		67						
13	균열	0.1	㎜	0.4	m		68						
14	균열	0.2	㎜	0.8	m		69						
15	균열	0.2	㎜	0.4	m		70						
16	균열	0.1	㎜	0.5	m		71						
17	균열	0.1	㎜	0.5	m		72						
18	균열	0.2	㎜	0.5	m		73						
19	균열	0.1	㎜	0.4	m		74						
20	균열	0.2	㎜	0.5	m		75						
21	균열	0.1	㎜	0.5	m		76						
22	균열	0.2	㎜	0.5	m		77						
23	균열	0.2	㎜	0.5	m		78						
24	균열	0.2	㎜	0.5	m		79						
25	균열	0.2	㎜	0.5	m		80						
26	균열	0.2	㎜	0.5	m		81						
27	균열	0.1	㎜	0.5	m		82						
28	균열	0.2	㎜	0.8	m		83						
29	균열	0.1	㎜	0.5	m		84						
30	균열	0.2	㎜	0.5	m		85						
31	균열	0.2	㎜	0.5	m		86						
32	균열	0.1	㎜	0.5	m		87						
33	균열	0.1	㎜	0.4	m		88

34	균열	0.2	㎜	0.8	m		89						
35	균열	0.2	㎜	0.5	m		90						
36	균열	0.1	㎜	0.5	m		91						
37	균열	0.2	㎜	0.5	m		92						
38	균열	0.2	㎜	0.4	m		93						
39	균열	0.2	㎜	0.5	m		94						
40	경계부 균열	0.2	㎜	0.5	m		95						
41	균열	0.2	㎜	0.8	m		96						
42	균열	0.2	㎜	0.5	m		97						
43	균열	0.2	㎜	0.4	m		98						
44	균열	0.2	㎜	0.8	m		99						
45	균열	0.2	㎜	0.5	m		100						
46	균열	0.2	㎜	0.4	m		101						
47	경계부 균열	0.2	㎜	0.5	m		102						
48	균열	0.2	㎜	0.8	m		103						
49	균열	0.2	㎜	0.5	m		104						
50	균열	0.2	㎜	0.4	m		105						
51	균열	0.2	㎜	0.5	m		106						
52	경계부 균열	0.2	㎜	0.5	m		107						
53	균열	0.1	㎜	0.5	m		108						
54	균열	0.3	㎜	1.4	m		109						
55	균열	0.2	㎜	0.6	m		110
