호남고속선 공주고가_토공노반_41(44.280~44.290km, L=10m)

외관조사망도 번호
G22_공주고가_토공노반_41(44k280~44k290)

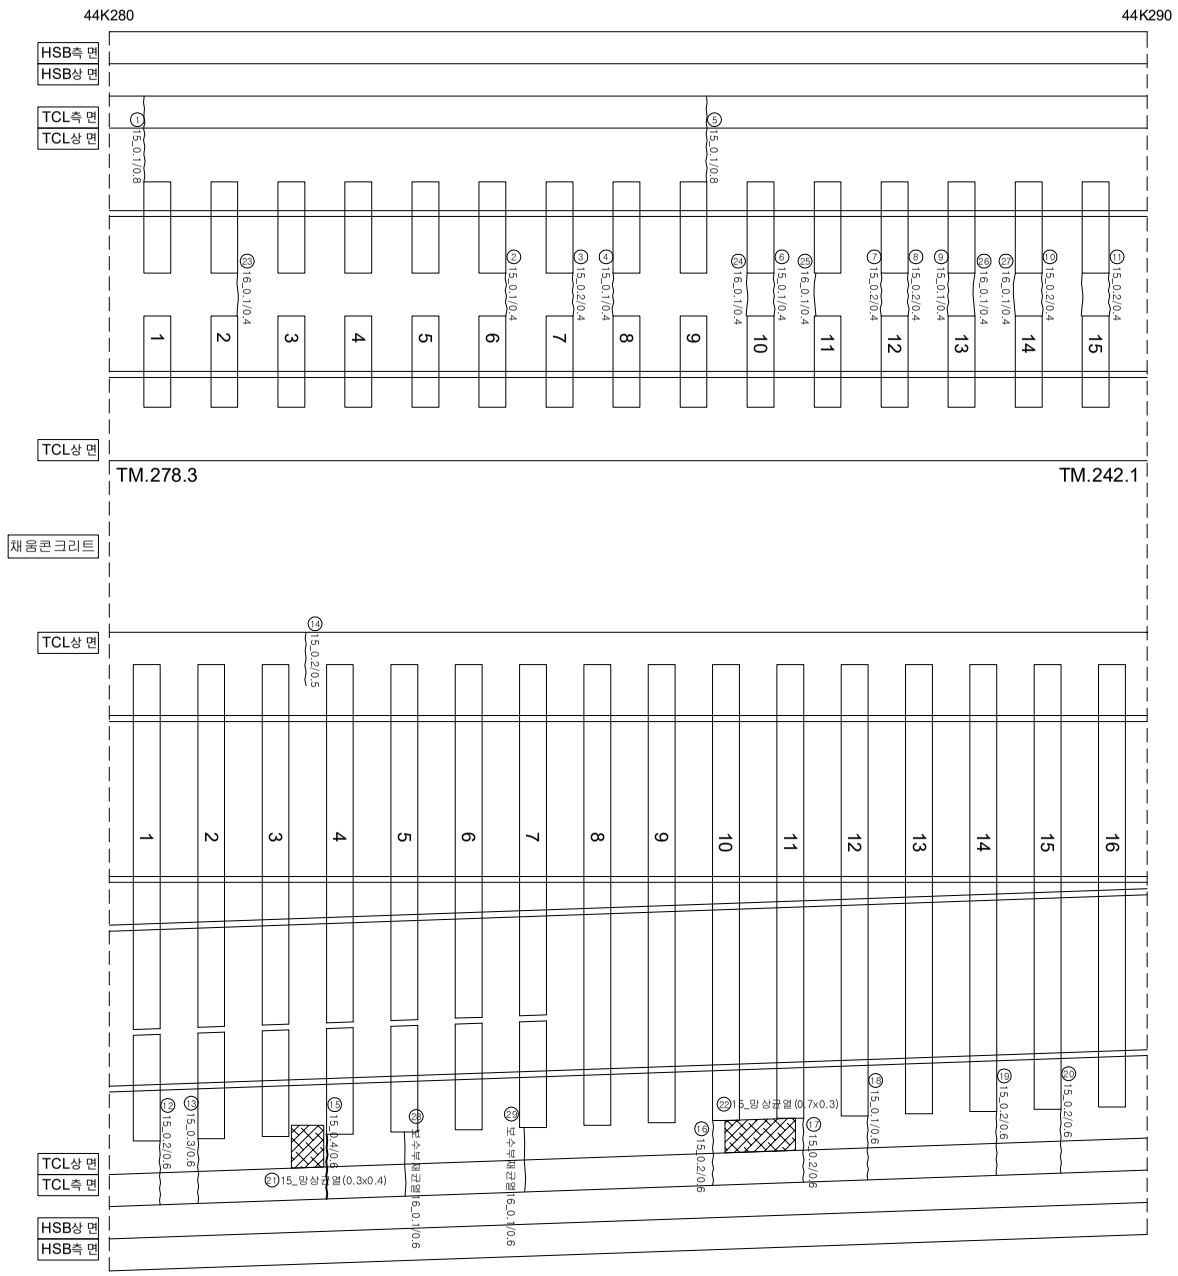
연번	손상	폭		연장		비고	연번	손상	폭		연장		비고
1	균열	0.1	mm	0.8	m		56						
2	균열	0.1	mm	0.4	m		57						
3	균열	0.2	mm	0.4	m		58						
4	균열	0.1	mm	0.4	m		59						
5	균열	0.1	mm	0.8	m		60						
6	균열	0.1	mm	0.4	m		61						
7	균열	0.2	mm	0.4	m		62						
8	균열	0.2	mm	0.4	m		63						
9	균열	0.1	mm	0.4	m		64						
10	균열	0.2	mm	0.4	m		65						
11	균열	0.2	mm	0.4	m		66						
12	균열	0.2	mm	0.6	m		67						
13	균열	0.3	mm	0.6	m		68						
14	균열	0.2	mm	0.5	m		69						
15	균열	0.4	mm	0.6	m		70						
16	균열	0.2	mm	0.6	m		71						
17	균열	0.2	mm	0.6	m		72						
18	균열	0.1	mm	0.6	m		73						
19	균열	0.2	mm	0.6	m		74						
20	균열	0.2	mm	0.6	m		75						
21	망상균열	0.3	m	0.4	m		76						
22	망상균열	0.7	m	0.3	m		77						
23	균열	0.1	mm	0.4	m		78						
24	균열	0.1	mm	0.4	m		79						
25	균열	0.1	mm	0.4	m		80						
26	균열	0.1	mm	0.4	m		81						
27	균열	0.1	mm	0.4	m		82						
28	균열	0.1	mm	0.6	m		83						
29	균열	0.1	mm	0.6	m		84						
30							85						
31							86						
32							87						
33							88
