호남고속선 공주고가_토공노반_45(44.320~44.330km, L=10m)

외관조사망도 번호
G22_공주고가_토공노반_45(44k320~44k330)

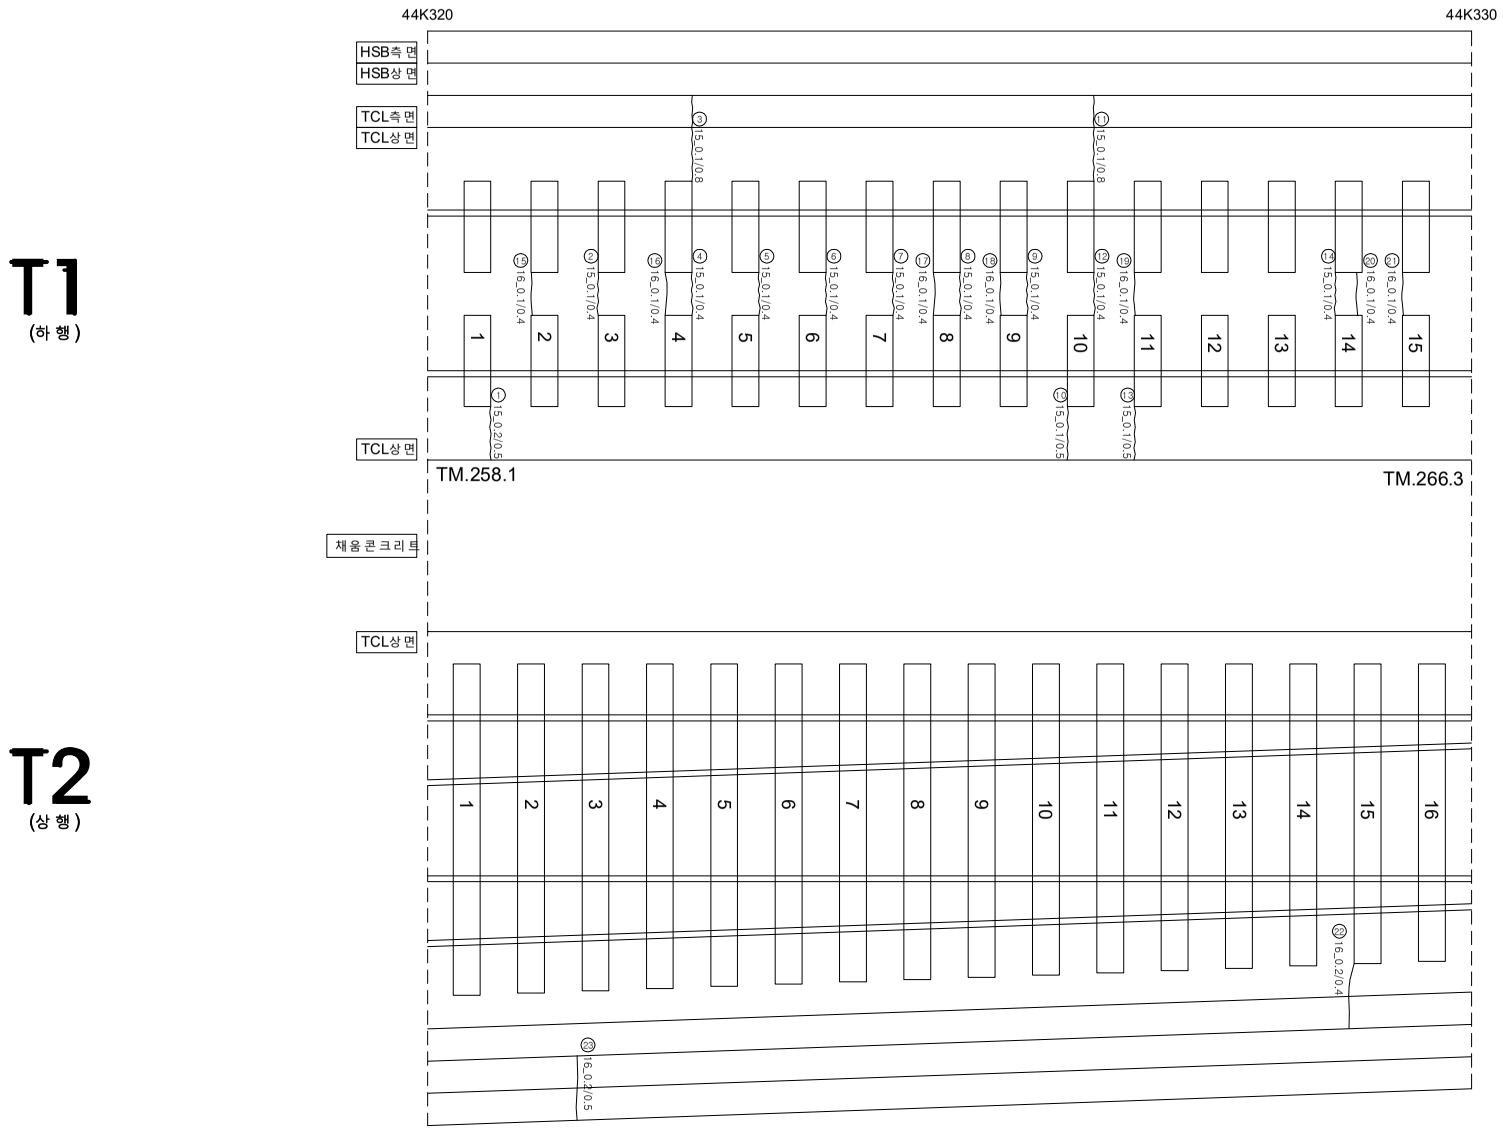
연번	손상	폭		연장		비고	연번	손상	폭		연장		비고
1	균열	0.2	㎜	0.5	m		56						
2	균열	0.1	㎜	0.4	m		57						
3	균열	0.1	㎜	0.8	m		58						
4	균열	0.1	㎜	0.4	m		59						
5	균열	0.1	㎜	0.4	m		60						
6	균열	0.1	㎜	0.4	m		61						
7	균열	0.1	㎜	0.4	m		62						
8	균열	0.1	㎜	0.4	m		63						
9	균열	0.1	㎜	0.4	m		64						
10	균열	0.1	㎜	0.5	m		65						
11	균열	0.1	㎜	0.8	m		66						
12	균열	0.1	㎜	0.4	m		67						
13	균열	0.1	㎜	0.5	m		68						
14	균열	0.1	㎜	0.4	m		69						
15	균열	0.1	㎜	0.4	m		70						
16	균열	0.1	㎜	0.4	m		71						
17	균열	0.1	㎜	0.4	m		72						
18	균열	0.1	㎜	0.4	m		73						
19	균열	0.1	㎜	0.4	m		74						
20	균열	0.1	㎜	0.4	m		75						
21	균열	0.1	㎜	0.4	m		76						
22	균열	0.2	㎜	0.4	m		77						
23	균열	0.2	㎜	0.5	m	폭감소	78						
24							79						
25							80						
26							81						
27							82						
28							83						
29							84						
30							85						
31							86						
32							87						
33							88						
34							89						
35							90						
36							91						
37							92						
38							93

39							94						
40							95						
41							96						
42							97						
43							98						
44							99						
45							100						
46							101						
47							102						
48							103						
49							104						
50							105						
51							106						
52							107						
53							108						
54							109						
55							110
