외관조사망도 번호
G22_공주고가_토공노반_95(44k820~44k830)

호남고속선 공주고가_토공노반_95(44.820~44.830km, L=10m)

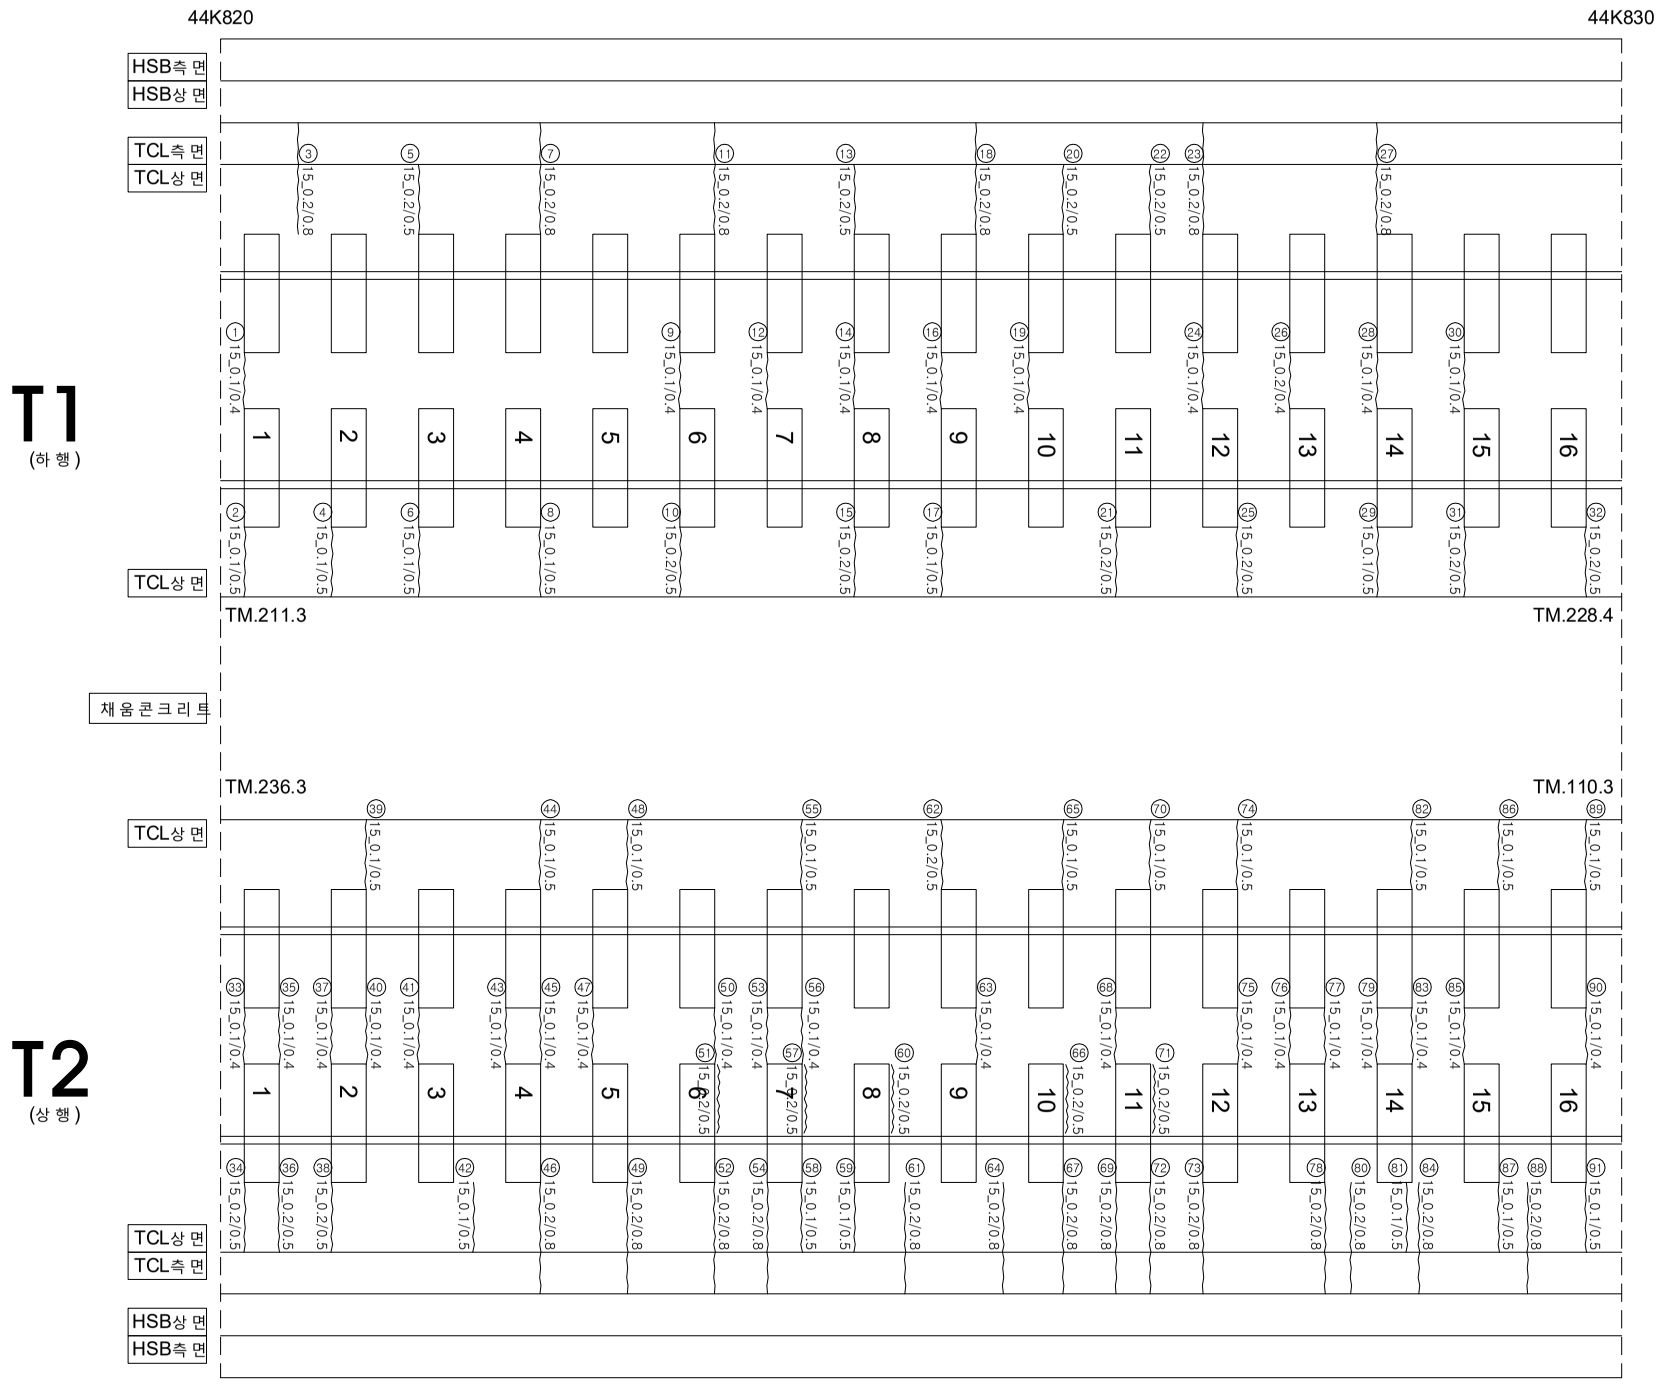
연번	손상	폭		연장		비고	연번	손상	폭		연장		비고
1	균열	0.1	㎜	0.4	m		56	균열	0.1	㎜	0.4	m	
2	균열	0.1	㎜	0.5	m		57	경계부 균열	0.2	㎜	0.5	m	
3	균열	0.2	㎜	0.8	m		58	균열	0.1	㎜	0.5	m	
4	균열	0.1	㎜	0.5	m		59	균열	0.1	㎜	0.5	m	
5	균열	0.2	㎜	0.5	m		60	경계부 균열	0.2	㎜	0.5	m	
6	균열	0.1	㎜	0.5	m		61	균열	0.2	㎜	0.8	m	
7	균열	0.2	㎜	0.8	m		62	균열	0.2	㎜	0.5	m	
8	균열	0.1	㎜	0.5	m		63	균열	0.1	㎜	0.4	m	
9	균열	0.1	㎜	0.4	m		64	균열	0.2	㎜	0.8	m	
10	균열	0.2	㎜	0.5	m		65	균열	0.1	㎜	0.5	m	
11	균열	0.2	㎜	0.8	m		66	경계부 균열	0.2	㎜	0.5	m	
12	균열	0.1	㎜	0.4	m		67	균열	0.2	㎜	0.8	m	
13	균열	0.2	㎜	0.5	m		68	균열	0.1	㎜	0.4	m	
14	균열	0.1	㎜	0.4	m		69	균열	0.2	㎜	0.8	m	
15	균열	0.2	㎜	0.5	m		70	균열	0.1	㎜	0.5	m	
16	균열	0.1	㎜	0.4	m		71	균열	0.2	㎜	0.5	m	
17	균열	0.1	㎜	0.5	m		72	균열	0.2	㎜	0.8	m	
18	균열	0.2	㎜	0.8	m		73	균열	0.2	㎜	0.8	m	
19	균열	0.1	㎜	0.4	m		74	균열	0.1	㎜	0.5	m	
20	균열	0.2	㎜	0.5	m		75	균열	0.1	㎜	0.4	m	
21	균열	0.2	㎜	0.5	m		76	균열	0.1	㎜	0.4	m	
22	균열	0.2	㎜	0.5	m		77	균열	0.1	㎜	0.4	m	
23	균열	0.2	㎜	0.8	m		78	균열	0.2	㎜	0.8	m	
24	균열	0.1	㎜	0.4	m		79	균열	0.1	㎜	0.4	m

25	균열	0.2	㎜	0.5	m		80	균열	0.2	㎜	0.8	m	
26	균열	0.2	㎜	0.4	m		81	균열	0.1	㎜	0.5	m	
27	균열	0.2	㎜	0.8	m		82	균열	0.1	㎜	0.5	m	
28	균열	0.1	㎜	0.4	m		83	균열	0.1	㎜	0.4	m	
29	균열	0.1	㎜	0.5	m		84	균열	0.2	㎜	0.8	m	
30	균열	0.1	㎜	0.4	m		85	균열	0.1	㎜	0.4	m	
31	균열	0.2	㎜	0.5	m		86	균열	0.1	㎜	0.5	m	
32	균열	0.2	㎜	0.5	m		87	균열	0.1	㎜	0.5	m	
33	균열	0.1	㎜	0.4	m		88	균열	0.2	㎜	0.8	m	
34	균열	0.1	㎜	0.4	m		89	균열	0.1	㎜	0.5	m	
35	균열	0.2	㎜	0.5	m		90	균열	0.1	㎜	0.4	m	
36	균열	0.1	㎜	0.4	m		91	균열	0.1	㎜	0.5	m	
37	균열	0.2	㎜	0.5	m		92						
38	균열	0.2	㎜	0.5	m		93						
39	균열	0.1	㎜	0.5	m		94						
40	균열	0.1	㎜	0.4	m		95						
41	균열	0.1	㎜	0.4	m		96						
42	균열	0.1	㎜	0.5	m		97						
43	균열	0.1	㎜	0.4	m		98						
44	균열	0.1	㎜	0.5	m		99						
45	균열	0.1	㎜	0.4	m		100						
46	균열	0.2	㎜	0.8	m		101						
47	균열	0.1	㎜	0.4	m		102						
48	균열	0.1	㎜	0.5	m		103						
49	균열	0.2	㎜	0.8	m		104						
50	균열	0.1	㎜	0.4	m		105						
51	경계부 균열	0.2	㎜	0.5	m		106						
52	균열	0.2	㎜	0.8	m		107						
53	균열	0.1	㎜	0.4	m		108

54	균열	0.2	㎜	0.8	m		109						
55	균열	0.1	㎜	0.5	m		110
