외관조사망도 번호
G22_공주고가_토공노반_97(44k840~44k847)

호남고속선 공주고가_토공노반_97(44.840~44.847km, L=7m)

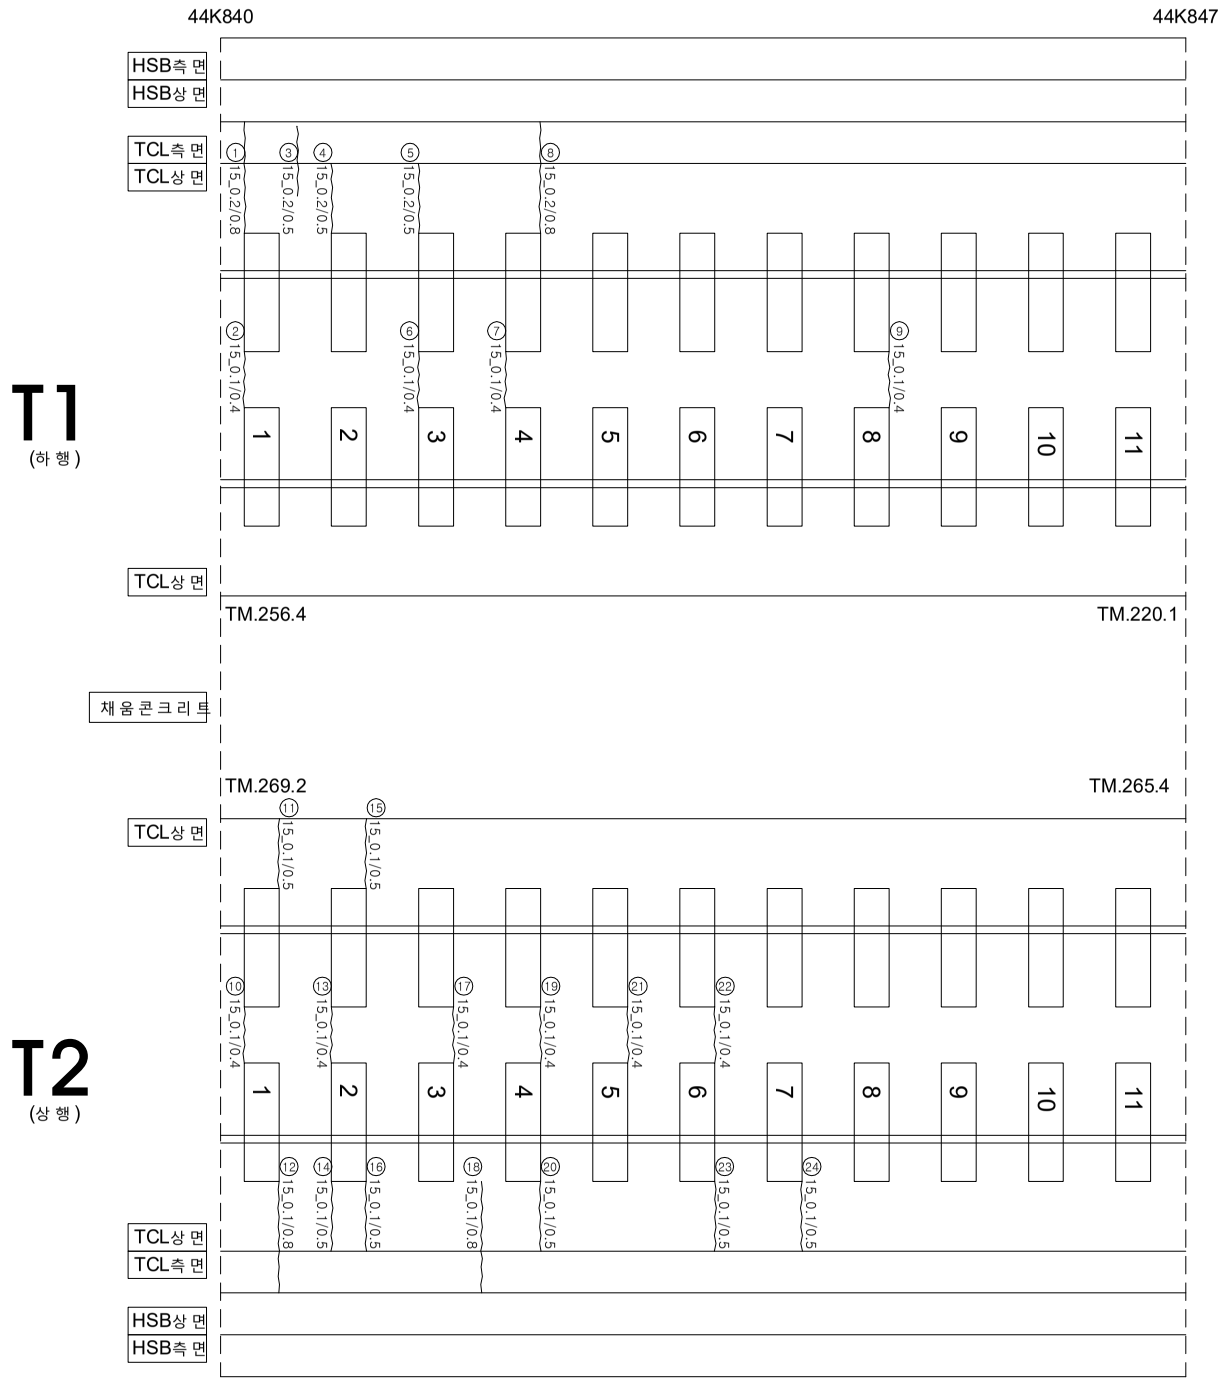
연번	손상	폭		연장		비고	연번	손상	폭		연장		비고
1	균열	0.2	㎜	0.8	m		56						
2	균열	0.1	㎜	0.4	m		57						
3	균열	0.2	㎜	0.5	m		58						
4	균열	0.2	㎜	0.5	m		59						
5	균열	0.2	㎜	0.5	m		60						
6	균열	0.1	㎜	0.4	m		61						
7	균열	0.1	㎜	0.4	m		62						
8	균열	0.2	㎜	0.8	m		63						
9	균열	0.1	㎜	0.4	m		64						
10	균열	0.1	㎜	0.4	m		65						
11	균열	0.1	㎜	0.4	m		66						
12	균열	0.1	㎜	0.5	m		67						
13	균열	0.1	㎜	0.8	m		68						
14	균열	0.1	㎜	0.5	m		69						
15	균열	0.1	㎜	0.5	m		70						
16	균열	0.1	㎜	0.5	m		71						
17	균열	0.1	㎜	0.4	m		72						
18	균열	0.1	㎜	0.8	m		73						
19	균열	0.1	㎜	0.4	m		74						
20	균열	0.1	㎜	0.5	m		75						
21	균열	0.1	㎜	0.4	m		76						
22	균열	0.1	㎜	0.4	m		77						
23	균열	0.1	㎜	0.5	m		78						
24	균열	0.1	㎜	0.5	m		79						
25							80						
26							81						
27							82						
28							83						
29							84						
30							85						
31							86						
32							87						
33							88						
34							89						
35							90						
36							91						
37							92						
38							93

39							94						
40							95						
41							96						
42							97						
43							98						
44							99						
45							100						
46							101						
47							102						
48							103						
49							104						
50							105						
51							106						
52							107						
53							108						
54							109						
55							110
