호남고속선 공주고가_토공노반_부본선_2(43.890~43.900km, L=10m)

외관조사망도 번호
002_공주고가_토공노반_부본선_2(43k890~43k900)

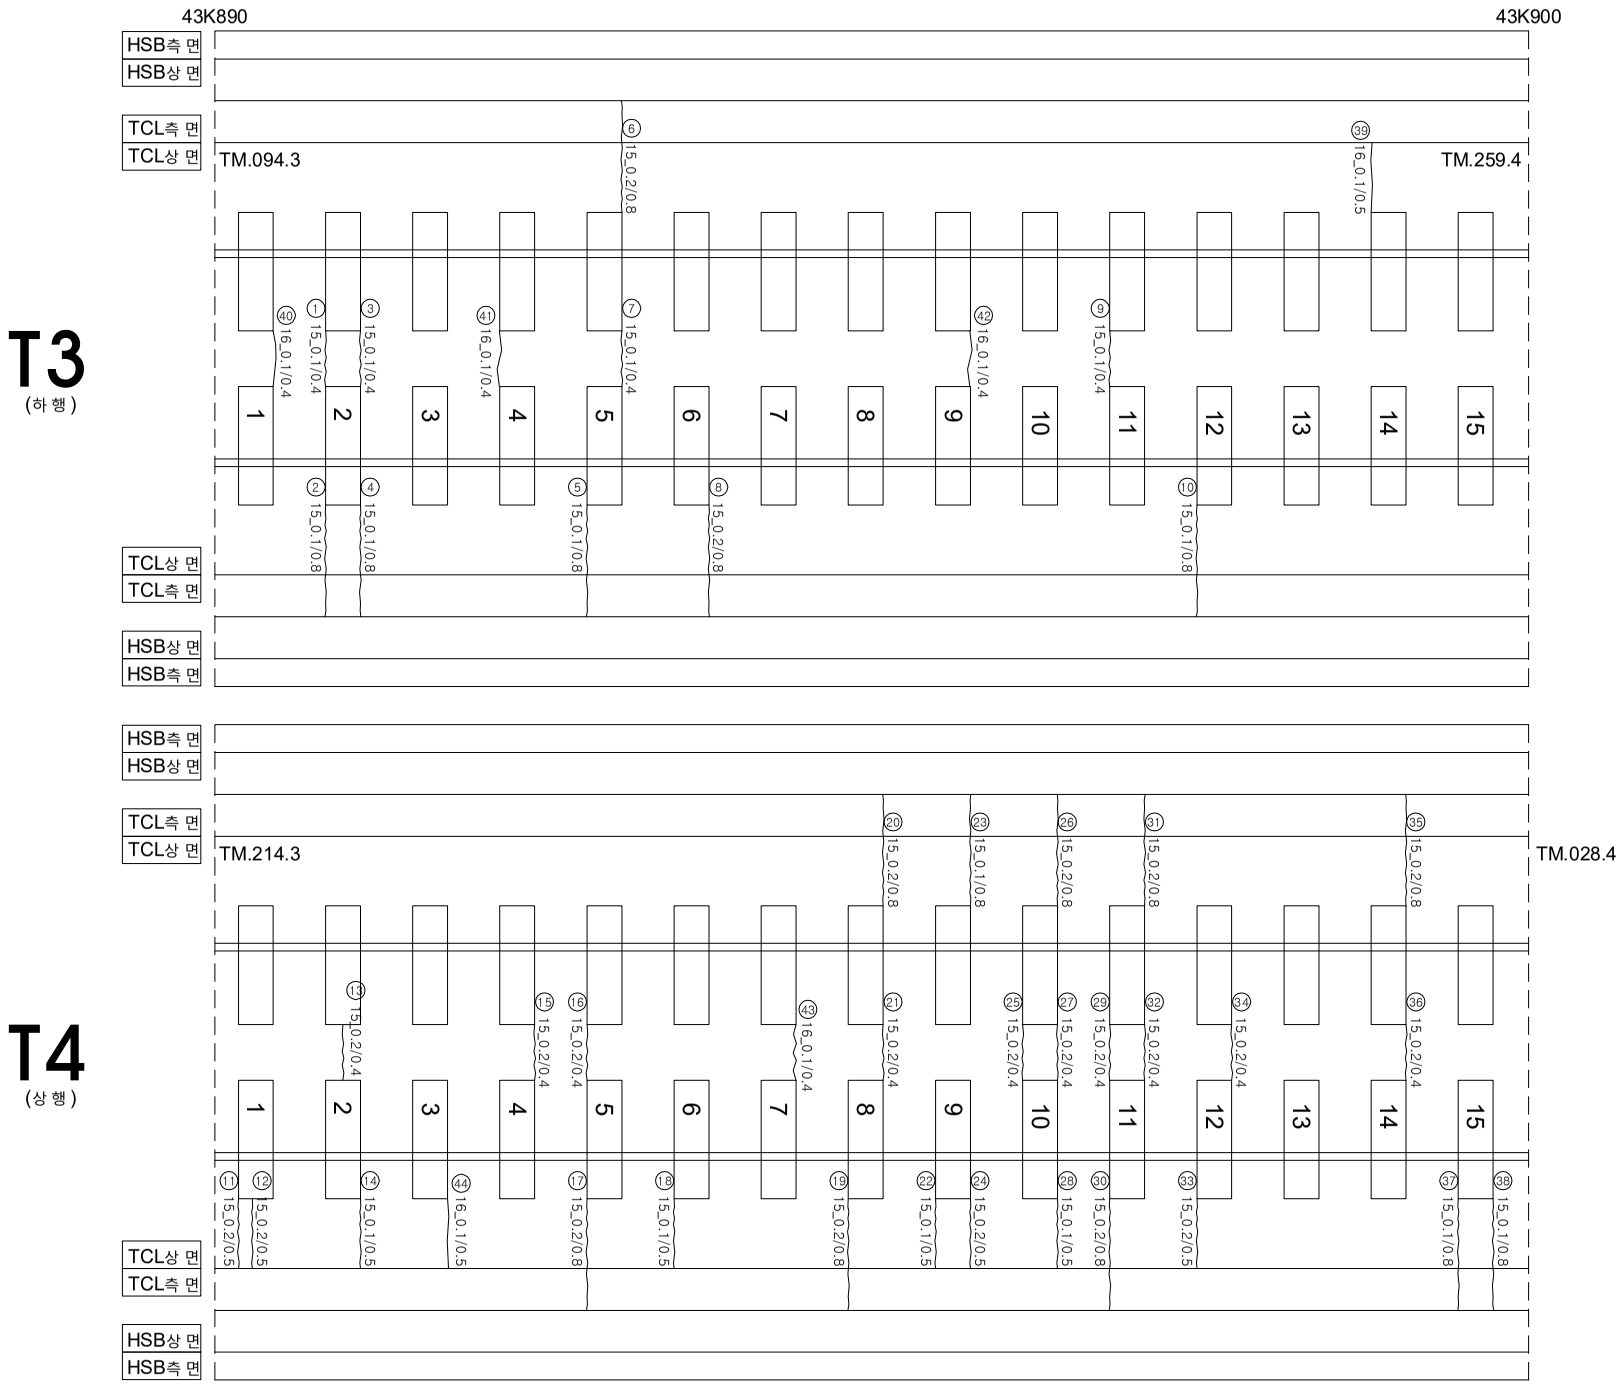
연번	손상	폭		연장		비고	연번	손상	폭		연장		비고
1	균열	0.1	㎜	0.4	m		56						
2	균열	0.1	㎜	0.8	m		57						
3	균열	0.1	㎜	0.4	m		58						
4	균열	0.1	㎜	0.8	m		59						
5	균열	0.1	㎜	0.8	m		60						
6	균열	0.2	㎜	0.8	m		61						
7	균열	0.1	㎜	0.4	m		62						
8	균열	0.2	㎜	0.8	m		63						
9	균열	0.1	㎜	0.4	m		64						
10	균열	0.1	㎜	0.8	m		65						
11	균열	0.2	㎜	0.5	m		66						
12	균열	0.2	㎜	0.5	m		67						
13	균열	0.2	㎜	0.4	m		68						
14	균열	0.1	㎜	0.5	m		69						
15	균열	0.2	㎜	0.4	m		70						
16	균열	0.2	㎜	0.4	m		71						
17	균열	0.2	㎜	0.8	m		72						
18	균열	0.1	㎜	0.5	m		73						
19	균열	0.2	㎜	0.8	m		74						
20	균열	0.2	㎜	0.8	m		75						
21	균열	0.2	㎜	0.4	m		76						
22	균열	0.1	㎜	0.5	m		77						
23	균열	0.1	㎜	0.8	m		78						
24	균열	0.2	㎜	0.5	m		79						
25	균열	0.2	㎜	0.4	m		80						
26	균열	0.2	㎜	0.8	m		81						
27	균열	0.2	㎜	0.4	m		82						
28	균열	0.1	㎜	0.5	m		83						
29	균열	0.2	㎜	0.4	m		84						
30	균열	0.2	㎜	0.8	m		85						
31	균열	0.2	㎜	0.8	m		86						
32	균열	0.2	㎜	0.4	m		87						
33	균열	0.2	㎜	0.5	m		88

34	균열	0.2	㎜	0.4	m		89						
35	균열	0.2	㎜	0.8	m		90						
36	균열	0.2	㎜	0.4	m		91						
37	균열	0.1	㎜	0.8	m		92						
38	균열	0.1	㎜	0.8	m		93						
39	균열	0.1	㎜	0.5	m		94						
40	균열	0.1	㎜	0.4	m		95						
41	균열	0.1	㎜	0.4	m		96						
42	균열	0.1	㎜	0.4	m		97						
43	균열	0.1	㎜	0.4	m		98						
44	균열	0.1	㎜	0.5	m		99						
45							100						
46							101						
47							102						
48							103						
49							104						
50							105						
51							106						
52							107						
53							108						
54							109						
55							110
