호남고속선 공주고가_토공노반_부본선_11(43.980~43.990km, L=10m)

022_공주고가_토공노반_부본선_11(43k980~43k990)

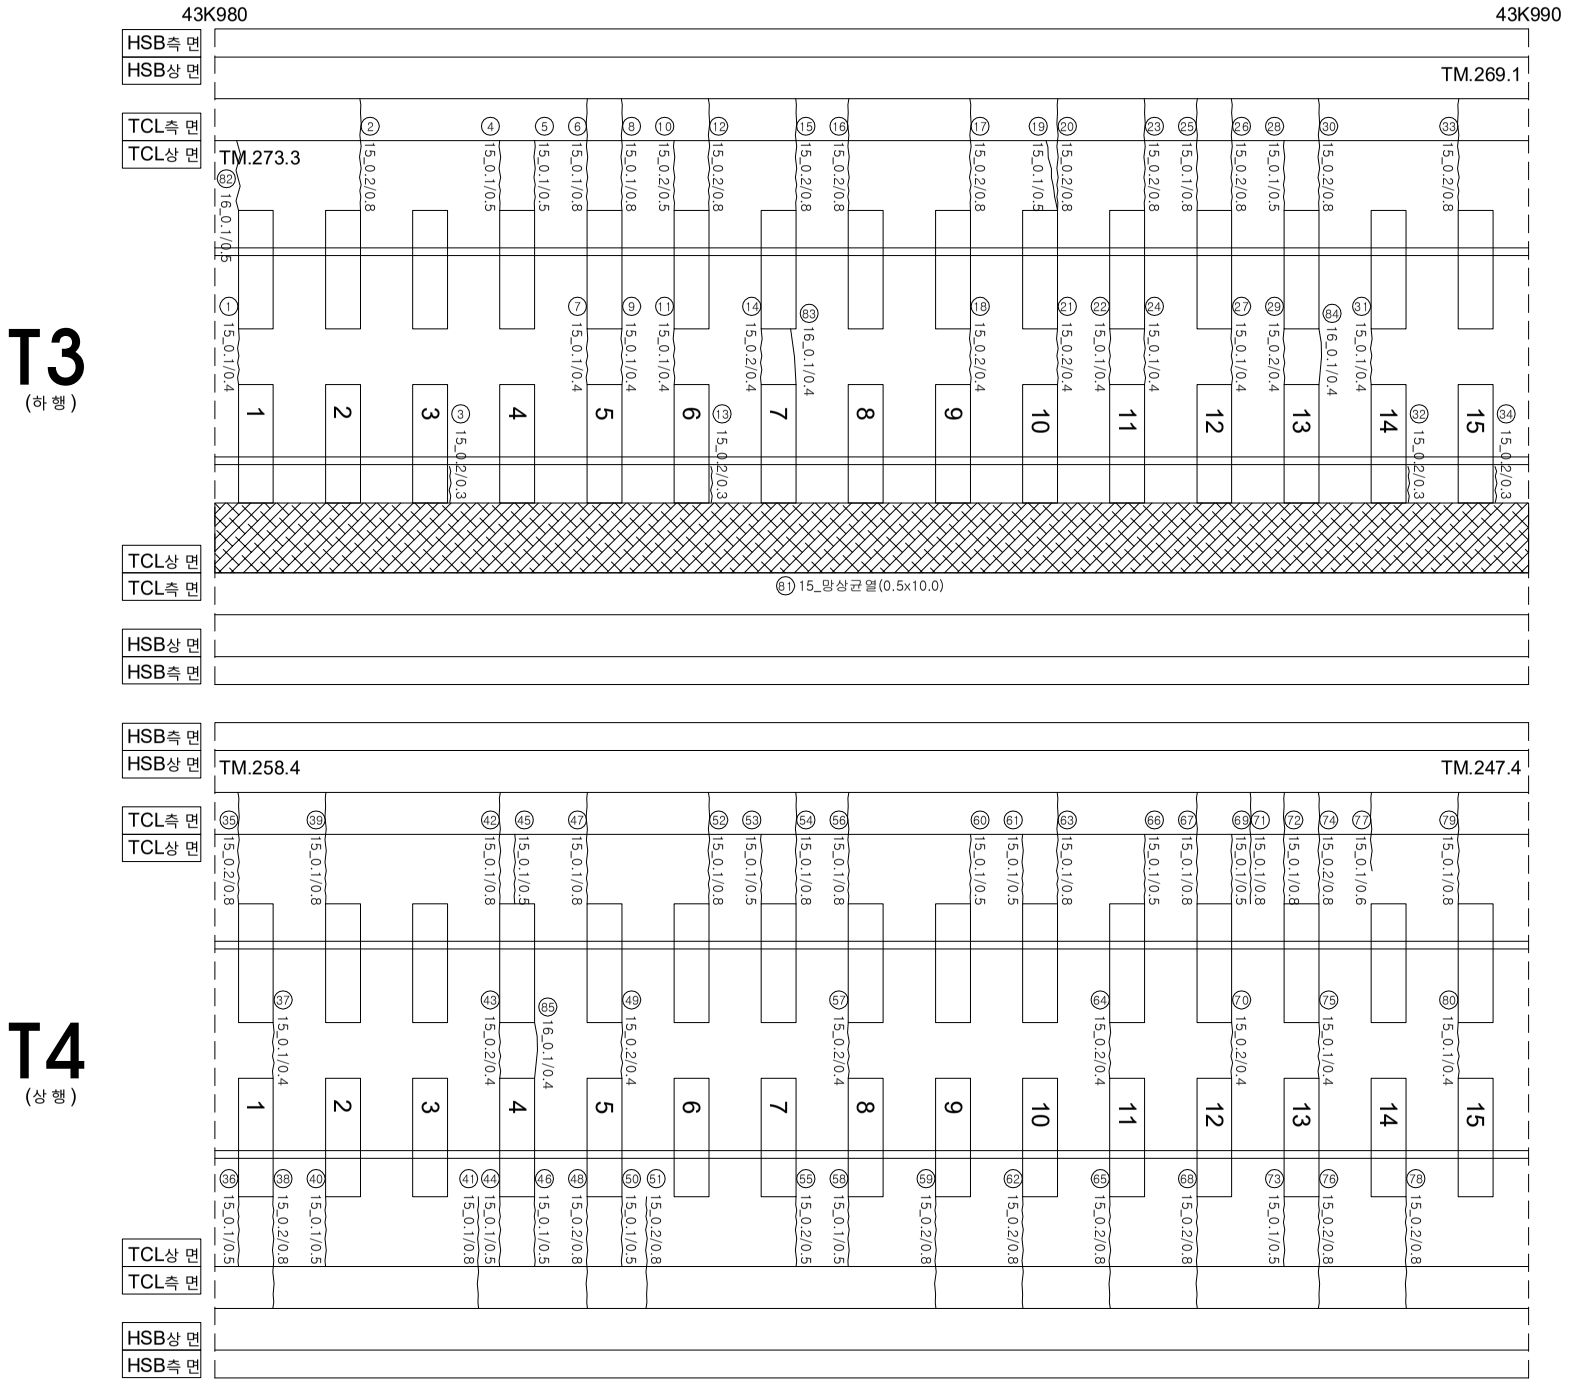
연번	손상	폭		연장		비고	연번	손상	폭		연장		비고
1	균열	0.1	㎜	0.4	m		56	균열	0.1	㎜	0.8	m	
2	균열	0.2	㎜	0.8	m		57	균열	0.2	㎜	0.4	m	
3	경계부 균열	0.2	㎜	0.3	m		58	균열	0.1	㎜	0.5	m	
4	균열	0.1	㎜	0.5	m		59	균열	0.2	㎜	0.8	m	
5	균열	0.1	㎜	0.5	m		60	균열	0.1	㎜	0.5	m	
6	균열	0.1	㎜	0.8	m		61	균열	0.1	㎜	0.5	m	
7	균열	0.1	㎜	0.4	m		62	균열	0.2	㎜	0.8	m	
8	균열	0.1	㎜	0.8	m		63	균열	0.1	㎜	0.8	m	
9	균열	0.1	㎜	0.4	m		64	균열	0.2	㎜	0.4	m	
10	균열	0.2	㎜	0.5	m		65	균열	0.2	㎜	0.8	m	
11	균열	0.1	㎜	0.4	m		66	균열	0.1	㎜	0.5	m	
12	균열	0.2	㎜	0.8	m		67	균열	0.1	㎜	0.8	m	
13	경계부 균열	0.2	㎜	0.3	m		68	균열	0.2	㎜	0.8	m	
14	균열	0.2	㎜	0.4	m		69	균열	0.1	㎜	0.5	m	
15	균열	0.2	㎜	0.8	m		70	균열	0.2	㎜	0.4	m	
16	균열	0.2	㎜	0.8	m		71	균열	0.1	㎜	0.8	m	
17	균열	0.2	㎜	0.8	m		72	균열	0.1	㎜	0.8	m	
18	균열	0.2	㎜	0.4	m		73	균열	0.1	㎜	0.5	m	
19	균열	0.1	㎜	0.5	m		74	균열	0.2	㎜	0.8	m	
20	균열	0.2	㎜	0.8	m		75	균열	0.1	㎜	0.4	m	
21	균열	0.2	㎜	0.4	m		76	균열	0.2	㎜	0.8	m	
22	균열	0.1	㎜	0.4	m		77	균열	0.1	㎜	0.6	m	
23	균열	0.2	㎜	0.8	m		78	균열	0.2	㎜	0.8	m	
24	균열	0.1	㎜	0.4	m		79	균열	0.1	㎜	0.8	m

25	균열	0.1	㎜	0.8	m		80	균열	0.1	㎜	0.4	m	
26	균열	0.2	㎜	0.8	m		81	망상균열	0.5	m	10.0	m	5.00
27	균열	0.1	㎜	0.4	m		82	균열	0.1	㎜	0.5	m	
28	균열	0.1	㎜	0.5	m		83	균열	0.1	㎜	0.4	m	
29	균열	0.2	㎜	0.4	m		84	균열	0.1	㎜	0.4	m	
30	균열	0.2	㎜	0.8	m		85	균열	0.1	㎜	0.4	m	
31	균열	0.1	㎜	0.4	m		86						
32	경계부 균열	0.2	㎜	0.3	m		87						
33	균열	0.2	㎜	0.8	m		88						
34	경계부 균열	0.2	㎜	0.3	m		89						
35	균열	0.2	㎜	0.8	m		90						
36	균열	0.1	㎜	0.5	m		91						
37	균열	0.1	㎜	0.4	m		92						
38	균열	0.2	㎜	0.8	m		93						
39	균열	0.1	㎜	0.8	m		94						
40	균열	0.1	㎜	0.5	m		95						
41	균열	0.1	㎜	0.8	m		96						
42	균열	0.1	㎜	0.8	m		97						
43	균열	0.2	㎜	0.4	m		98						
44	균열	0.1	㎜	0.5	m		99						
45	균열	0.1	㎜	0.5	m		100						
46	균열	0.1	㎜	0.5	m		101						
47	균열	0.1	㎜	0.8	m		102						
48	균열	0.2	㎜	0.8	m		103						
49	균열	0.2	㎜	0.4	m		104						
50	균열	0.1	㎜	0.5	m		105						
51	균열	0.2	㎜	0.8	m		106						
52	균열	0.1	㎜	0.8	m		107						
53	균열	0.1	㎜	0.5	m		108						
54	균열	0.1	㎜	0.8	m		109						
55	균열	0.2	㎜	0.5	m		110
