호남고속선 공주고가_토공노반_부본선_12(43.990~44.000km, L=10m)

022_공주고가_토공노반_부본선_12(43k990~44k000)

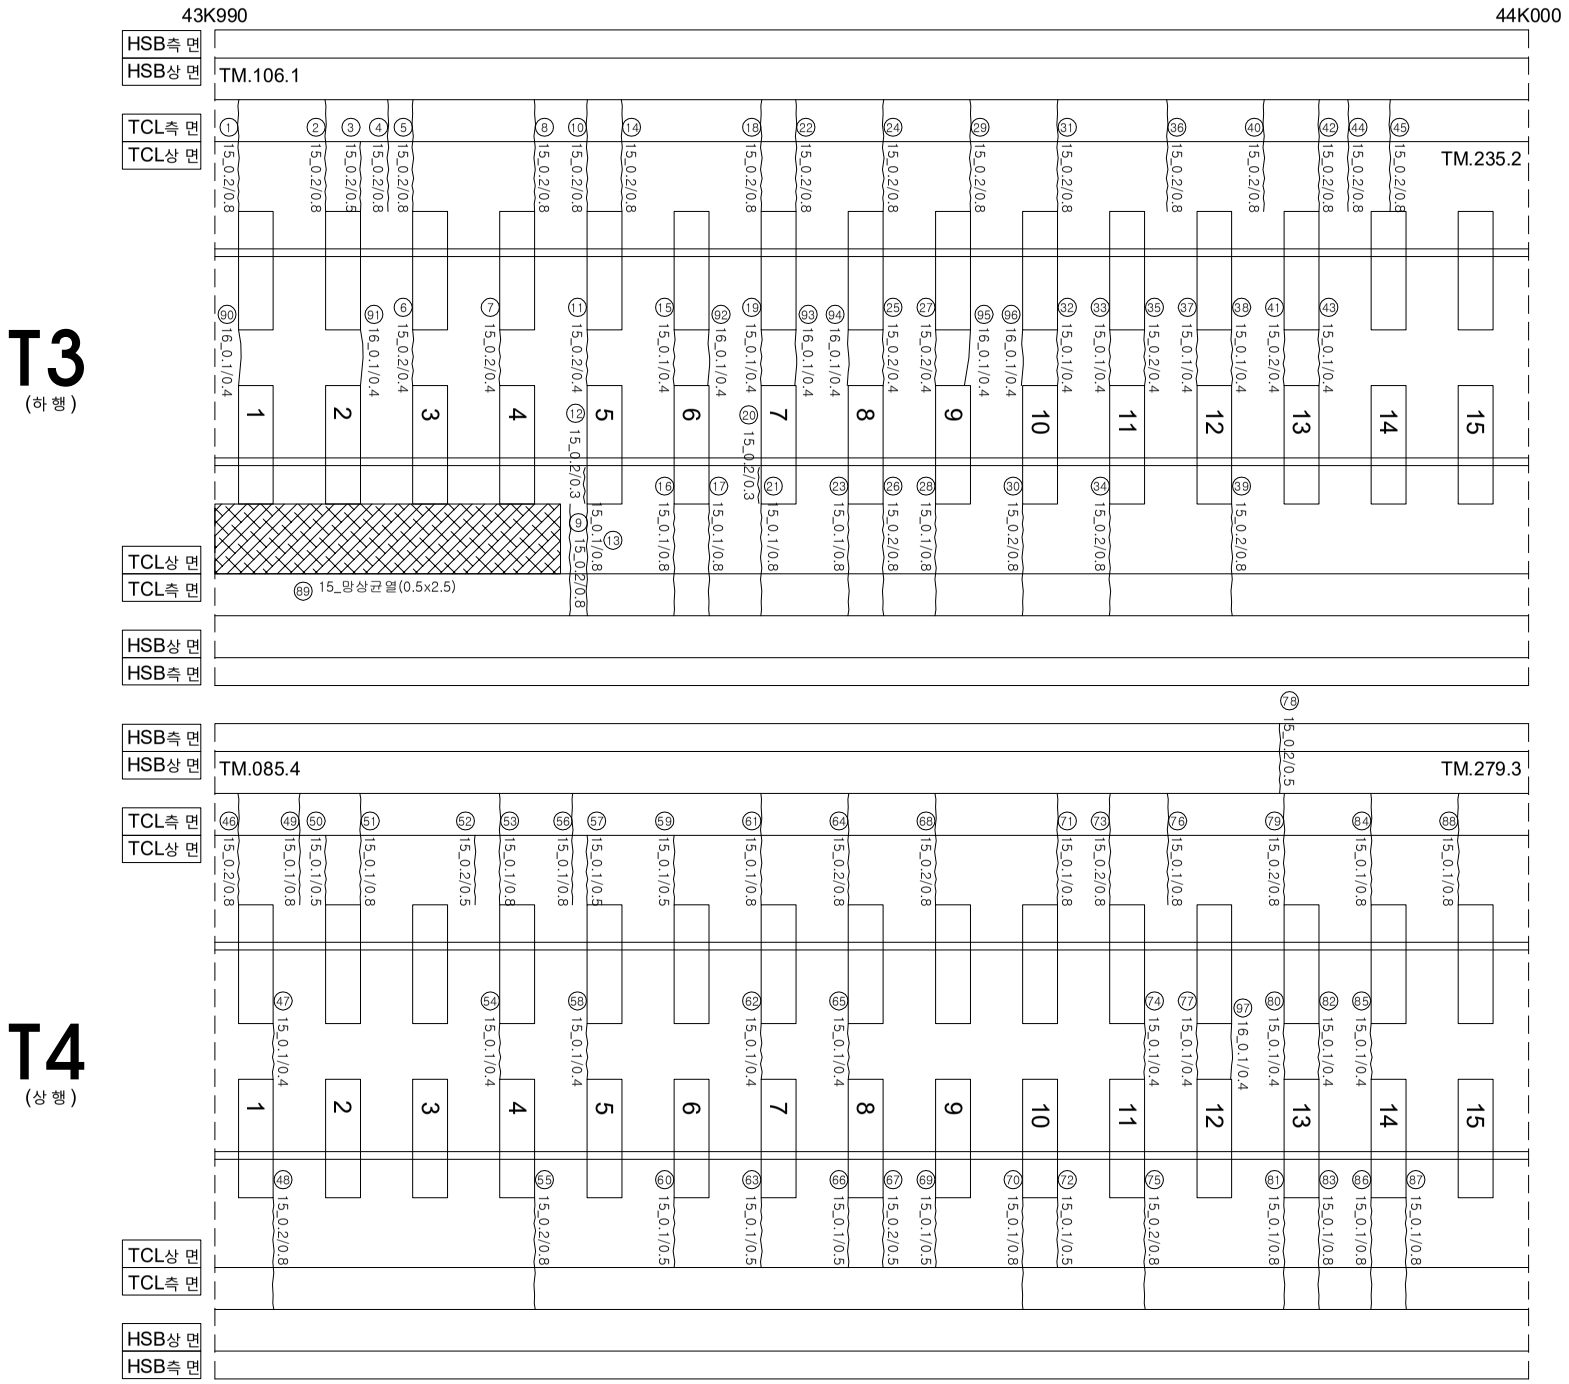
연번	손상	폭		연장		비고	연번	손상	폭		연장		비고
1	균열	0.2	㎜	0.8	m		56	균열	0.1	㎜	0.8	m	
2	균열	0.2	㎜	0.8	m		57	균열	0.1	㎜	0.5	m	
3	균열	0.2	㎜	0.5	m		58	균열	0.1	㎜	0.4	m	
4	균열	0.2	㎜	0.8	m		59	균열	0.1	㎜	0.5	m	
5	균열	0.2	㎜	0.8	m		60	균열	0.1	㎜	0.5	m	
6	균열	0.2	㎜	0.4	m		61	균열	0.1	㎜	0.8	m	
7	균열	0.2	㎜	0.4	m		62	균열	0.1	㎜	0.4	m	
8	균열	0.2	㎜	0.8	m		63	균열	0.1	㎜	0.5	m	
9	균열	0.2	㎜	0.8	m		64	균열	0.2	㎜	0.8	m	
10	균열	0.2	㎜	0.8	m		65	균열	0.1	㎜	0.4	m	
11	균열	0.2	㎜	0.4	m		66	균열	0.1	㎜	0.5	m	
12	경계부 균열	0.2	㎜	0.3	m		67	균열	0.2	㎜	0.5	m	
13	균열	0.1	㎜	0.8	m		68	균열	0.2	㎜	0.8	m	
14	균열	0.2	㎜	0.8	m		69	균열	0.1	㎜	0.5	m	
15	균열	0.1	㎜	0.4	m		70	균열	0.1	㎜	0.8	m	
16	균열	0.1	㎜	0.8	m		71	균열	0.1	㎜	0.8	m	
17	균열	0.1	㎜	0.8	m		72	균열	0.1	㎜	0.5	m	
18	균열	0.2	㎜	0.8	m		73	균열	0.2	㎜	0.8	m	
19	균열	0.1	㎜	0.4	m		74	균열	0.1	㎜	0.4	m	
20	경계부 균열	0.2	㎜	0.3	m		75	균열	0.2	㎜	0.8	m	
21	균열	0.1	㎜	0.8	m		76	균열	0.1	㎜	0.8	m	
22	균열	0.2	㎜	0.8	m		77	균열	0.1	㎜	0.4	m	
23	균열	0.1	㎜	0.8	m		78	균열	0.2	㎜	0.5	m	
24	균열	0.2	㎜	0.8	m		79	균열	0.2	㎜	0.8	m

25	균열	0.2	㎜	0.4	m		80	균열	0.1	㎜	0.4	m	
26	균열	0.2	㎜	0.8	m		81	균열	0.1	㎜	0.8	m	
27	균열	0.2	㎜	0.4	m		82	균열	0.1	㎜	0.4	m	
28	균열	0.1	㎜	0.8	m		83	균열	0.1	㎜	0.8	m	
29	균열	0.2	㎜	0.8	m		84	균열	0.1	㎜	0.8	m	
30	균열	0.2	㎜	0.8	m		85	균열	0.1	㎜	0.4	m	
31	균열	0.2	㎜	0.8	m		86	균열	0.1	㎜	0.8	m	
32	균열	0.1	㎜	0.4	m		87	균열	0.1	㎜	0.8	m	
33	균열	0.1	㎜	0.4	m		88	균열	0.1	㎜	0.8	m	
34	균열	0.2	㎜	0.8	m		89	망상균열	0.5	m	2.5	m	1.25
35	균열	0.2	㎜	0.4	m		90	균열	0.1	㎜	0.4	m	
36	균열	0.2	㎜	0.8	m		91	균열	0.1	㎜	0.4	m	
37	균열	0.1	㎜	0.4	m		92	균열	0.1	㎜	0.4	m	
38	균열	0.1	㎜	0.4	m		93	균열	0.1	㎜	0.4	m	
39	균열	0.2	㎜	0.8	m		94	균열	0.1	㎜	0.4	m	
40	균열	0.2	㎜	0.8	m		95	균열	0.1	㎜	0.4	m	
41	균열	0.2	㎜	0.4	m		96	균열	0.1	㎜	0.4	m	
42	균열	0.2	㎜	0.8	m		97	균열	0.1	㎜	0.4	m	
43	균열	0.1	㎜	0.4	m		98						
44	균열	0.2	㎜	0.8	m		99						
45	균열	0.2	㎜	0.8	m		100						
46	균열	0.2	㎜	0.8	m		101						
47	균열	0.1	㎜	0.4	m		102						
48	균열	0.2	㎜	0.8	m		103						
49	균열	0.1	㎜	0.8	m		104						
50	균열	0.1	㎜	0.5	m		105						
51	균열	0.1	㎜	0.8	m		106

52	균열	0.2	㎜	0.5	m		107						
53	균열	0.1	㎜	0.8	m		108						
54	균열	0.1	㎜	0.4	m		109						
55	균열	0.2	㎜	0.8	m		110
