호남고속선 공주고가_토공노반_부본선_13(44.000~44.010km, L=10m)

022_공주고가_토공노반_부본선_13(44k000~44k010)

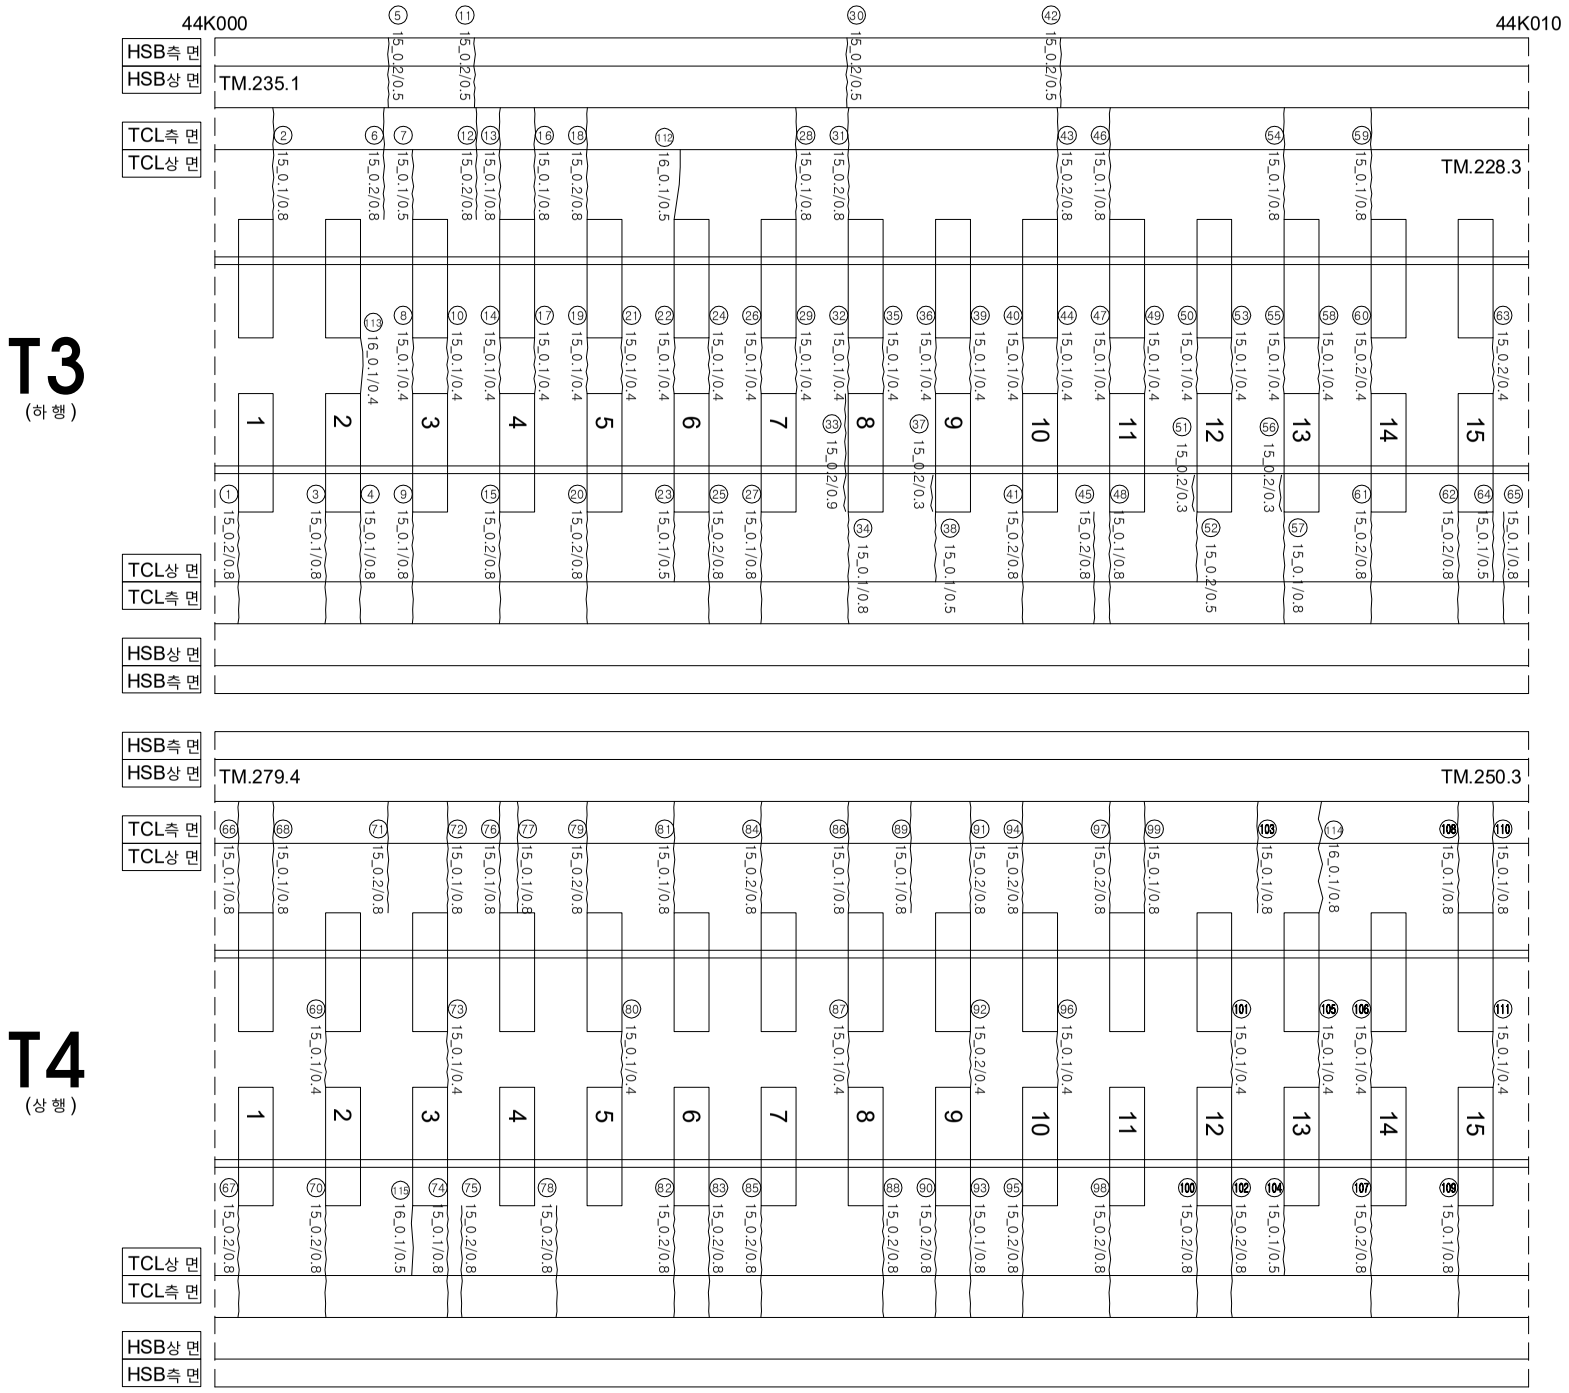
연번	손상	폭		연장		비고	연번	손상	폭		연장		비고
1	균열	0.2	㎜	0.8	m		61	균열	0.2	㎜	0.8	m	
2	균열	0.1	㎜	0.8	m		62	균열	0.2	㎜	0.8	m	
3	균열	0.1	㎜	0.8	m		63	균열	0.2	㎜	0.4	m	
4	균열	0.1	㎜	0.8	m		64	균열	0.1	㎜	0.5	m	
5	균열	0.2	㎜	0.5	m		65	균열	0.1	㎜	0.8	m	
6	균열	0.2	㎜	0.8	m		66	균열	0.1	㎜	0.8	m	
7	균열	0.1	㎜	0.5	m		67	균열	0.2	㎜	0.8	m	
8	균열	0.1	㎜	0.4	m		68	균열	0.1	㎜	0.8	m	
9	균열	0.1	㎜	0.8	m		69	균열	0.1	㎜	0.4	m	
10	균열	0.1	㎜	0.4	m		70	균열	0.2	㎜	0.8	m	
11	균열	0.2	㎜	0.5	m		71	균열	0.2	㎜	0.8	m	
12	균열	0.2	㎜	0.8	m		72	균열	0.1	㎜	0.8	m	
13	균열	0.1	㎜	0.8	m		73	균열	0.1	㎜	0.4	m	
14	균열	0.1	㎜	0.4	m		74	균열	0.1	㎜	0.8	m	
15	균열	0.2	㎜	0.8	m		75	균열	0.2	㎜	0.8	m	
16	균열	0.1	㎜	0.8	m		76	균열	0.1	㎜	0.8	m	
17	균열	0.1	㎜	0.4	m		77	균열	0.1	㎜	0.8	m	
18	균열	0.2	㎜	0.8	m		78	균열	0.2	㎜	0.8	m	
19	균열	0.1	㎜	0.4	m		79	균열	0.2	㎜	0.8	m	
20	균열	0.2	㎜	0.8	m		80	균열	0.1	㎜	0.4	m	
21	균열	0.1	㎜	0.4	m		81	균열	0.1	㎜	0.8	m	
22	균열	0.1	㎜	0.4	m		82	균열	0.2	㎜	0.8	m	
23	균열	0.1	㎜	0.5	m		83	균열	0.2	㎜	0.8	m	
24	균열	0.1	㎜	0.4	m		84	균열	0.2	㎜	0.8	m

25	균열	0.2	㎜	0.8	m		85	균열	0.2	㎜	0.8	m	
26	균열	0.1	㎜	0.4	m		86	균열	0.1	㎜	0.8	m	
27	균열	0.1	㎜	0.8	m		87	균열	0.1	㎜	0.4	m	
28	균열	0.1	㎜	0.8	m		88	균열	0.2	㎜	0.8	m	
29	균열	0.1	㎜	0.4	m		89	균열	0.1	㎜	0.8	m	
30	균열	0.2	㎜	0.5	m		90	균열	0.2	㎜	0.8	m	
31	균열	0.2	㎜	0.8	m		91	균열	0.2	㎜	0.8	m	
32	균열	0.1	㎜	0.4	m		92	균열	0.2	㎜	0.4	m	
33	경계부 균열	0.2	㎜	0.9	m		93	균열	0.1	㎜	0.8	m	
34	균열	0.1	㎜	0.8	m		94	균열	0.2	㎜	0.8	m	
35	균열	0.1	㎜	0.4	m		95	균열	0.2	㎜	0.8	m	
36	균열	0.1	㎜	0.4	m		96	균열	0.1	㎜	0.4	m	
37	경계부 균열	0.2	㎜	0.3	m		97	균열	0.2	㎜	0.8	m	
38	균열	0.1	㎜	0.5	m		98	균열	0.2	㎜	0.8	m	
39	균열	0.1	㎜	0.4	m		99	균열	0.1	㎜	0.8	m	
40	균열	0.1	㎜	0.4	m		100	균열	0.2	㎜	0.8	m	
41	균열	0.2	㎜	0.8	m		101	균열	0.1	㎜	0.4	m	
42	균열	0.2	㎜	0.5	m		102	균열	0.2	㎜	0.8	m	
43	균열	0.2	㎜	0.8	m		103	균열	0.1	㎜	0.8	m	
44	균열	0.1	㎜	0.4	m		104	균열	0.1	㎜	0.5	m	
45	균열	0.2	㎜	0.8	m		105	균열	0.1	㎜	0.4	m	
46	균열	0.1	㎜	0.8	m		106	균열	0.1	㎜	0.4	m	
47	균열	0.1	㎜	0.4	m		107	균열	0.2	㎜	0.8	m	
48	균열	0.1	㎜	0.8	m		108	균열	0.1	㎜	0.8	m

49	균열	0.1	㎜	0.4	m		109	균열	0.1	㎜	0.8	m	
50	균열	0.1	㎜	0.4	m		110	균열	0.1	㎜	0.8	m	
51	경계부 균열	0.2	㎜	0.3	m		111	균열	0.1	㎜	0.4	m	
52	균열	0.2	㎜	0.5	m		112	균열	0.1	㎜	0.5	m	
53	균열	0.1	㎜	0.4	m		113	균열	0.1	㎜	0.4	m	
54	균열	0.1	㎜	0.8	m		114	균열	0.1	㎜	0.8	m	
55	균열	0.1	㎜	0.4	m		115	균열	0.1	㎜	0.5	m	
56	경계부 균열	0.2	㎜	0.3	m		116						
57	균열	0.1	㎜	0.8	m		117						
58	균열	0.1	㎜	0.4	m		118						
59	균열	0.1	㎜	0.8	m		119						
60	균열	0.2	㎜	0.4	m		120
