외관조사망도 번호
022_공주고가_토공노반_부본선_14(44k010~44k020)

호남고속선 공주고가_토공노반_부본선_14(44.010~44.020km, L=10m)

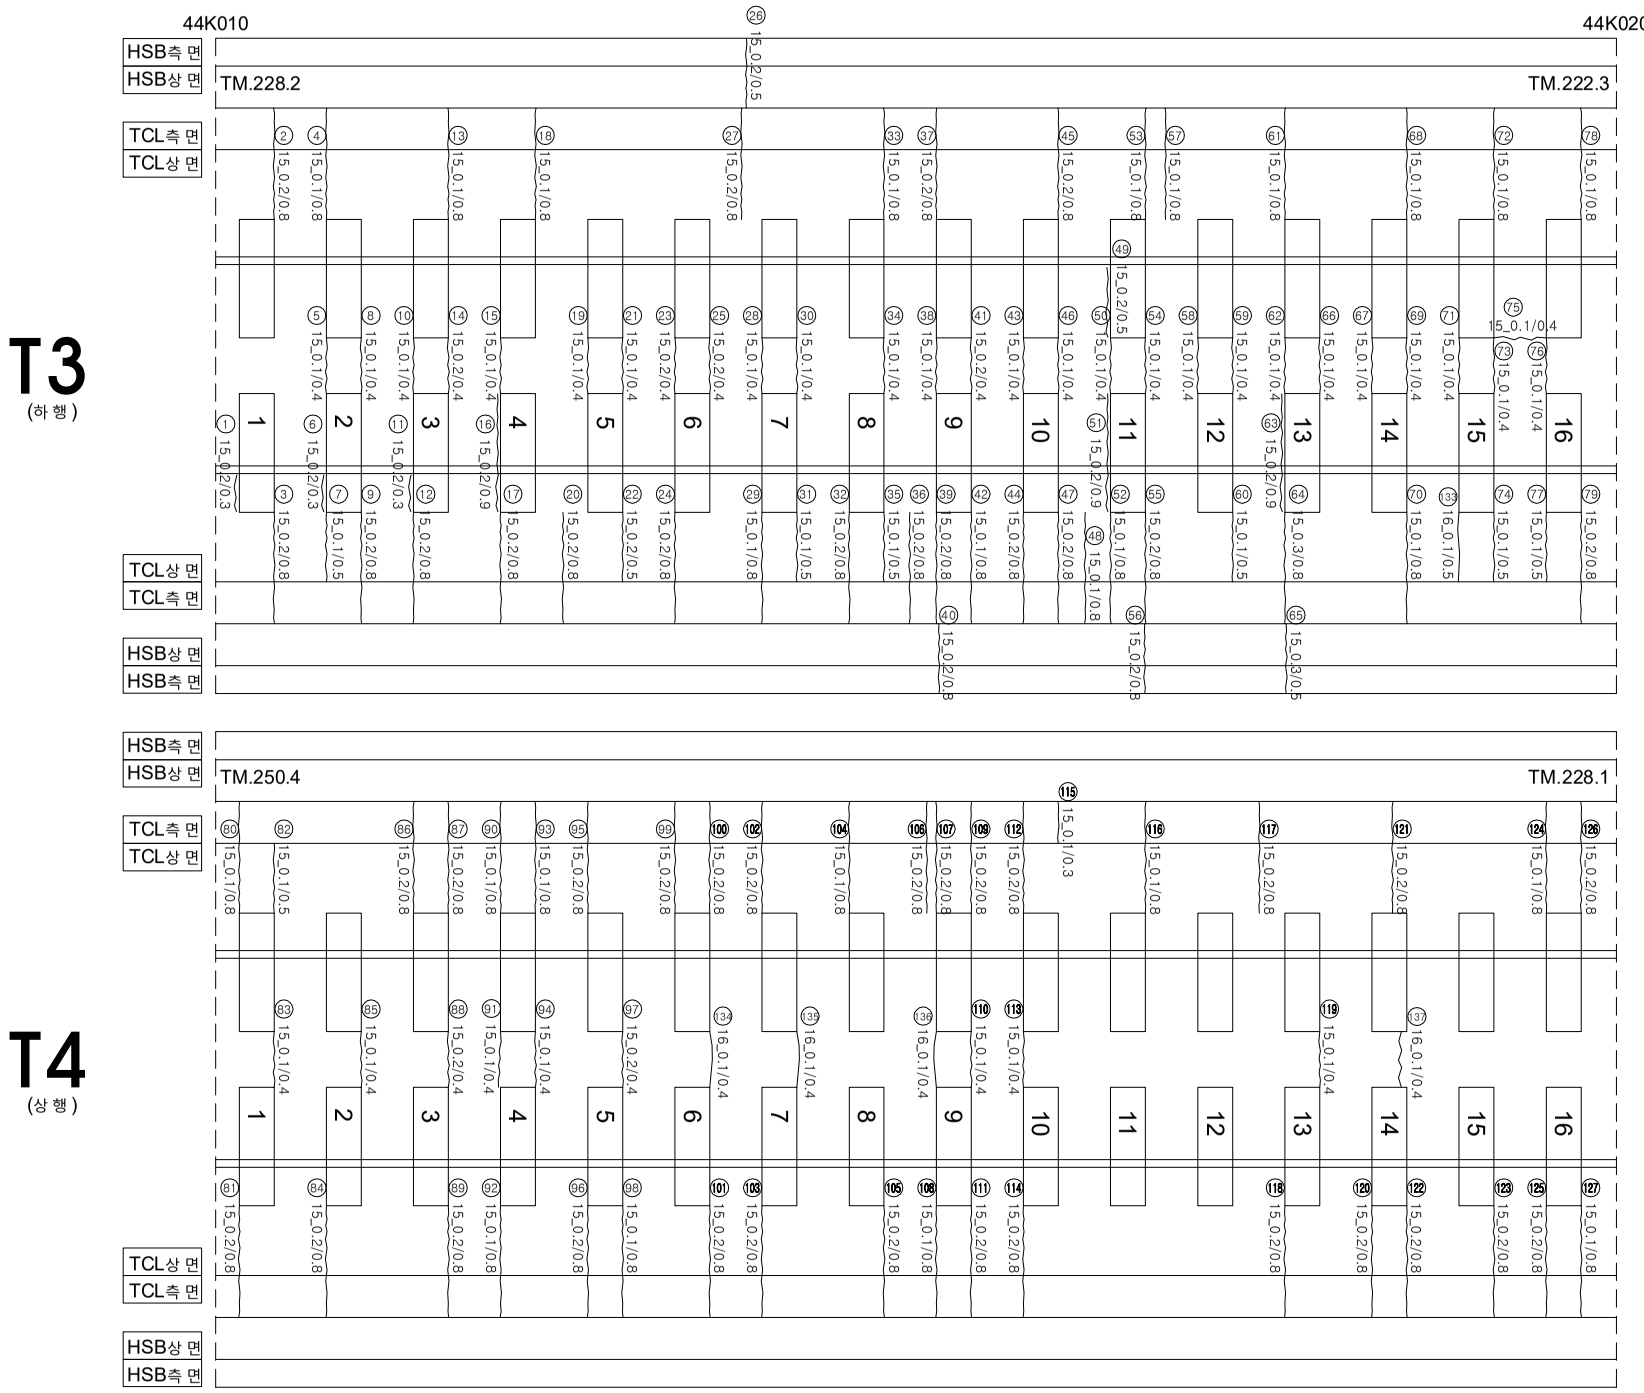
연번	손상	폭		연장		비고	연번	손상	폭		연장		비고	연번	손상	폭		연장		비고
1	경계부 균열	0.2	㎜	0.3	m		56	균열	0.2	㎜	0.8	m		111	균열	0.2	㎜	0.8	m	
2	균열	0.2	㎜	0.8	m		57	균열	0.1	㎜	0.8	m		112	균열	0.2	㎜	0.8	m	
3	균열	0.2	㎜	0.8	m		58	균열	0.1	㎜	0.4	m		113	균열	0.1	㎜	0.4	m	
4	균열	0.1	㎜	0.8	m		59	균열	0.1	㎜	0.4	m		114	균열	0.2	㎜	0.8	m	
5	균열	0.1	㎜	0.4	m		60	균열	0.1	㎜	0.5	m		115	균열	0.1	㎜	0.3	m	
6	경계부 균열	0.2	㎜	0.3	m		61	균열	0.1	㎜	0.8	m		116	균열	0.1	㎜	0.8	m	
7	균열	0.1	㎜	0.5	m		62	균열	0.1	㎜	0.4	m		117	균열	0.2	㎜	0.8	m	
8	균열	0.1	㎜	0.4	m		63	경계부 균열	0.2	㎜	0.9	m		118	균열	0.2	㎜	0.8	m	
9	균열	0.2	㎜	0.8	m		64	균열	0.3	㎜	0.8	m		119	균열	0.1	㎜	0.4	m	
10	균열	0.1	㎜	0.4	m		65	균열	0.3	㎜	0.5	m		120	균열	0.2	㎜	0.8	m	
11	경계부 균열	0.2	㎜	0.3	m		66	균열	0.1	㎜	0.4	m		121	균열	0.2	㎜	0.8	m	
12	균열	0.2	㎜	0.8	m		67	균열	0.1	㎜	0.4	m		122	균열	0.2	㎜	0.8	m	
13	균열	0.1	㎜	0.8	m		68	균열	0.1	㎜	0.8	m		123	균열	0.2	㎜	0.8	m	
14	균열	0.2	㎜	0.4	m		69	균열	0.1	㎜	0.4	m		124	균열	0.1	㎜	0.8	m	
15	균열	0.1	㎜	0.4	m		70	균열	0.1	㎜	0.8	m		125	균열	0.2	㎜	0.8	m

16	경계부 균열	0.2	㎜	0.9	m		71	균열	0.1	㎜	0.4	m		126	균열	0.2	㎜	0.8	m	
17	균열	0.2	㎜	0.8	m		72	균열	0.1	㎜	0.8	m		127	균열	0.1	㎜	0.8	m	
18	균열	0.1	㎜	0.8	m		73	균열	0.1	㎜	0.4	m		128	균열	0.1	㎜	0.5	m	
19	균열	0.1	㎜	0.4	m		74	균열	0.1	㎜	0.5	m		129	균열	0.1	㎜	0.4	m	
20	균열	0.2	㎜	0.8	m		75	균열	0.1	㎜	0.4	m		130	균열	0.1	㎜	0.4	m	
21	균열	0.1	㎜	0.4	m		76	균열	0.1	㎜	0.4	m		131	균열	0.1	㎜	0.4	m	
22	균열	0.2	㎜	0.5	m		77	균열	0.1	㎜	0.5	m		132	균열	0.1	㎜	0.4	m	
23	균열	0.2	㎜	0.4	m		78	균열	0.1	㎜	0.8	m		133						
24	균열	0.2	㎜	0.8	m		79	균열	0.2	㎜	0.8	m		134						
25	균열	0.2	㎜	0.4	m		80	균열	0.1	㎜	0.8	m		135						
26	균열	0.2	㎜	0.5	m		81	균열	0.2	㎜	0.8	m		136						
27	균열	0.2	㎜	0.8	m		82	균열	0.1	㎜	0.5	m		137						
28	균열	0.1	㎜	0.4	m		83	균열	0.1	㎜	0.4	m		138						
29	균열	0.1	㎜	0.8	m		84	균열	0.2	㎜	0.8	m		139						
30	균열	0.1	㎜	0.4	m		85	균열	0.1	㎜	0.4	m		140						
31	균열	0.1	㎜	0.5	m		86	균열	0.2	㎜	0.8	m		141						
32	균열	0.2	㎜	0.8	m		87	균열	0.2	㎜	0.8	m		142						
33	균열	0.1	㎜	0.8	m		88	균열	0.2	㎜	0.4	m		143

34	균열	0.1	㎜	0.4	m		89	균열	0.2	㎜	0.8	m		144						
35	균열	0.1	㎜	0.5	m		90	균열	0.1	㎜	0.8	m		145						
36	균열	0.2	㎜	0.8	m		91	균열	0.1	㎜	0.4	m		146						
37	균열	0.2	㎜	0.8	m		92	균열	0.1	㎜	0.8	m		147						
38	균열	0.1	㎜	0.4	m		93	균열	0.1	㎜	0.8	m		148						
39	균열	0.2	㎜	0.8	m		94	균열	0.1	㎜	0.4	m		149						
40	균열	0.2	㎜	0.8	m		95	균열	0.2	㎜	0.8	m		150						
41	균열	0.2	㎜	0.4	m		96	균열	0.2	㎜	0.8	m		151						
42	균열	0.1	㎜	0.8	m		97	균열	0.2	㎜	0.4	m		152						
43	균열	0.1	㎜	0.4	m		98	균열	0.1	㎜	0.8	m		153						
44	균열	0.2	㎜	0.8	m		99	균열	0.2	㎜	0.8	m		154						
45	균열	0.2	㎜	0.8	m		100	균열	0.2	㎜	0.8	m		155						
46	균열	0.1	㎜	0.4	m		101	균열	0.2	㎜	0.8	m		156						
47	균열	0.2	㎜	0.8	m		102	균열	0.2	㎜	0.8	m		157						
48	균열	0.1	㎜	0.8	m		103	균열	0.2	㎜	0.8	m		158						
49	경계부 균열	0.2	㎜	0.5	m		104	균열	0.1	㎜	0.8	m		159						
50	균열	0.1	㎜	0.4	m		105	균열	0.2	㎜	0.8	m		160						
51	경계부 균열	0.2	㎜	0.9	m		106	균열	0.1	㎜	0.8	m		161						
52	균열	0.1	㎜	0.8	m		107	균열	0.2	㎜	0.8	m		162

53	균열	0.1	㎜	0.8	m		108	균열	0.1	㎜	0.8	m		163						
54	균열	0.1	㎜	0.4	m		109	균열	0.2	㎜	0.8	m		164						
55	균열	0.2	㎜	0.8	m		110	균열	0.1	㎜	0.4	m		165
