호남고속선 공주고가_토공노반_부본선_15(44.020~44.030km, L=10m)

022_공주고가_토공노반_부본선_15(44k020~44k030)

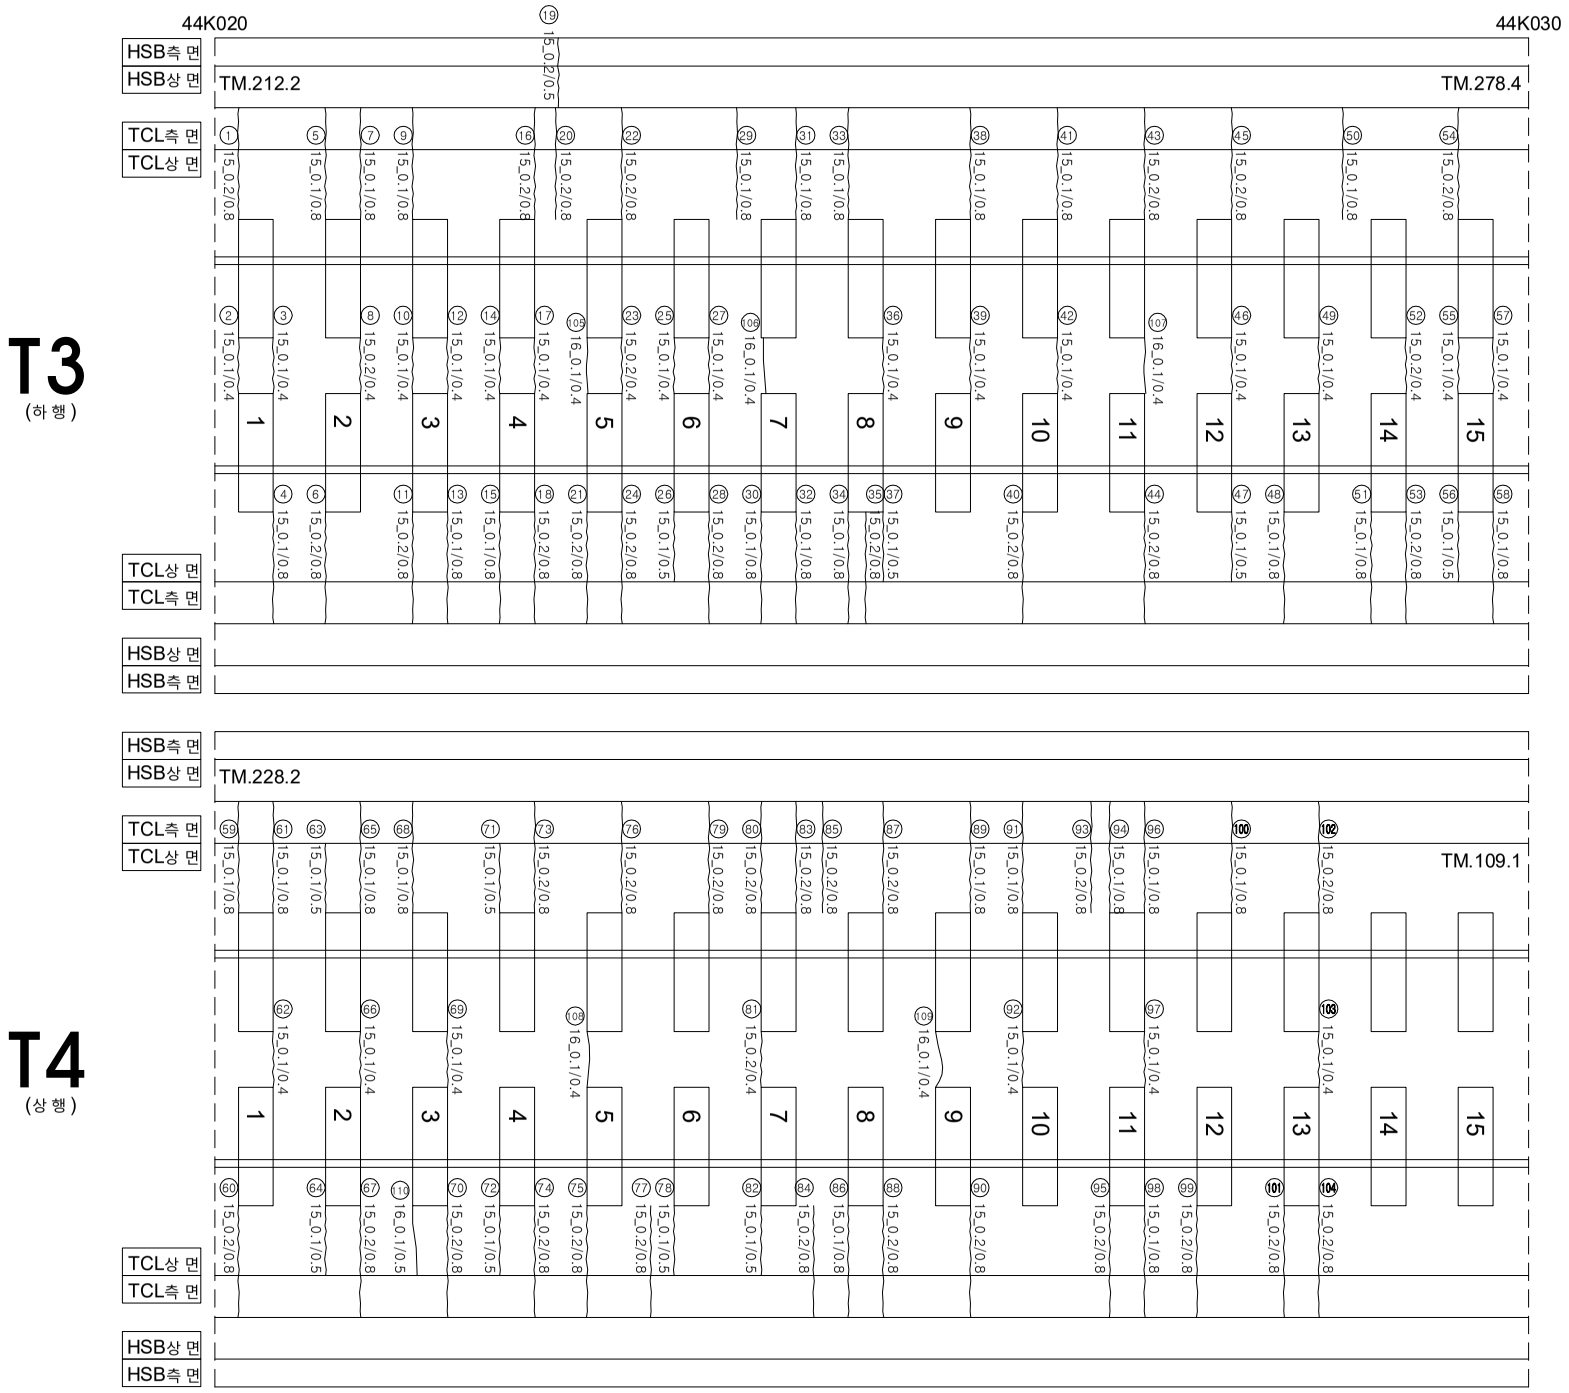
연번	손상	폭		연장		비고	연번	손상	폭		연장		비고
1	균열	0.2	㎜	0.8	m		56	균열	0.1	㎜	0.5	m	
2	균열	0.1	㎜	0.4	m		57	균열	0.1	㎜	0.4	m	
3	균열	0.1	㎜	0.4	m		58	균열	0.1	㎜	0.8	m	
4	균열	0.1	㎜	0.8	m		59	균열	0.1	㎜	0.8	m	
5	균열	0.1	㎜	0.8	m		60	균열	0.2	㎜	0.8	m	
6	균열	0.2	㎜	0.8	m		61	균열	0.1	㎜	0.8	m	
7	균열	0.1	㎜	0.8	m		62	균열	0.1	㎜	0.4	m	
8	균열	0.2	㎜	0.4	m		63	균열	0.1	㎜	0.5	m	
9	균열	0.1	㎜	0.8	m		64	균열	0.1	㎜	0.5	m	
10	균열	0.1	㎜	0.4	m		65	균열	0.1	㎜	0.8	m	
11	균열	0.2	㎜	0.8	m		66	균열	0.1	㎜	0.4	m	
12	균열	0.1	㎜	0.4	m		67	균열	0.2	㎜	0.8	m	
13	균열	0.1	㎜	0.8	m		68	균열	0.1	㎜	0.8	m	
14	균열	0.1	㎜	0.4	m		69	균열	0.1	㎜	0.4	m	
15	균열	0.1	㎜	0.8	m		70	균열	0.2	㎜	0.8	m	
16	균열	0.2	㎜	0.8	m		71	균열	0.1	㎜	0.5	m	
17	균열	0.1	㎜	0.4	m		72	균열	0.1	㎜	0.5	m	
18	균열	0.2	㎜	0.8	m		73	균열	0.2	㎜	0.8	m	
19	균열	0.2	㎜	0.5	m		74	균열	0.2	㎜	0.8	m	
20	균열	0.2	㎜	0.8	m		75	균열	0.2	㎜	0.8	m	
21	균열	0.2	㎜	0.8	m		76	균열	0.2	㎜	0.8	m	
22	균열	0.2	㎜	0.8	m		77	균열	0.2	㎜	0.8	m	
23	균열	0.2	㎜	0.4	m		78	균열	0.1	㎜	0.5	m	
24	균열	0.2	㎜	0.8	m		79	균열	0.2	㎜	0.8	m

25	균열	0.1	㎜	0.4	m		80	균열	0.2	㎜	0.8	m	
26	균열	0.1	㎜	0.5	m		81	균열	0.2	㎜	0.4	m	
27	균열	0.1	㎜	0.4	m		82	균열	0.1	㎜	0.5	m	
28	균열	0.2	㎜	0.8	m		83	균열	0.2	㎜	0.8	m	
29	균열	0.1	㎜	0.8	m		84	균열	0.2	㎜	0.8	m	
30	균열	0.1	㎜	0.8	m		85	균열	0.2	㎜	0.8	m	
31	균열	0.1	㎜	0.8	m		86	균열	0.1	㎜	0.8	m	
32	균열	0.1	㎜	0.8	m		87	균열	0.2	㎜	0.8	m	
33	균열	0.1	㎜	0.8	m		88	균열	0.2	㎜	0.8	m	
34	균열	0.1	㎜	0.8	m		89	균열	0.1	㎜	0.8	m	
35	균열	0.2	㎜	0.8	m		90	균열	0.2	㎜	0.8	m	
36	균열	0.1	㎜	0.4	m		91	균열	0.1	㎜	0.8	m	
37	균열	0.1	㎜	0.5	m		92	균열	0.1	㎜	0.4	m	
38	균열	0.1	㎜	0.8	m		93	균열	0.2	㎜	0.8	m	
39	균열	0.1	㎜	0.4	m		94	균열	0.1	㎜	0.8	m	
40	균열	0.2	㎜	0.8	m		95	균열	0.2	㎜	0.8	m	
41	균열	0.1	㎜	0.8	m		96	균열	0.1	㎜	0.8	m	
42	균열	0.1	㎜	0.4	m		97	균열	0.1	㎜	0.4	m	
43	균열	0.2	㎜	0.8	m		98	균열	0.1	㎜	0.8	m	
44	균열	0.2	㎜	0.8	m		99	균열	0.2	㎜	0.8	m	
45	균열	0.2	㎜	0.8	m		100	균열	0.1	㎜	0.8	m	
46	균열	0.1	㎜	0.4	m		101	균열	0.2	㎜	0.8	m	
47	균열	0.1	㎜	0.5	m		102	균열	0.2	㎜	0.8	m	
48	균열	0.1	㎜	0.8	m		103	균열	0.1	㎜	0.4	m	
49	균열	0.1	㎜	0.4	m		104	균열	0.2	㎜	0.8	m

50	균열	0.1	㎜	0.8	m		105	균열	0.1	㎜	0.4	m	
51	균열	0.1	㎜	0.8	m		106	균열	0.1	㎜	0.4	m	
52	균열	0.2	㎜	0.4	m		107	균열	0.1	㎜	0.4	m	
53	균열	0.2	㎜	0.8	m		108	균열	0.1	㎜	0.4	m	
54	균열	0.2	㎜	0.8	m		109	균열	0.1	㎜	0.4	m	
55	균열	0.1	㎜	0.4	m		110	균열	0.1	㎜	0.5	m
