호남고속선 공주고가_토공노반_부본선_20(44.070~44.080km, L=10m)

022_공주고가_토공노반_부본선_20(44k070~44k080)

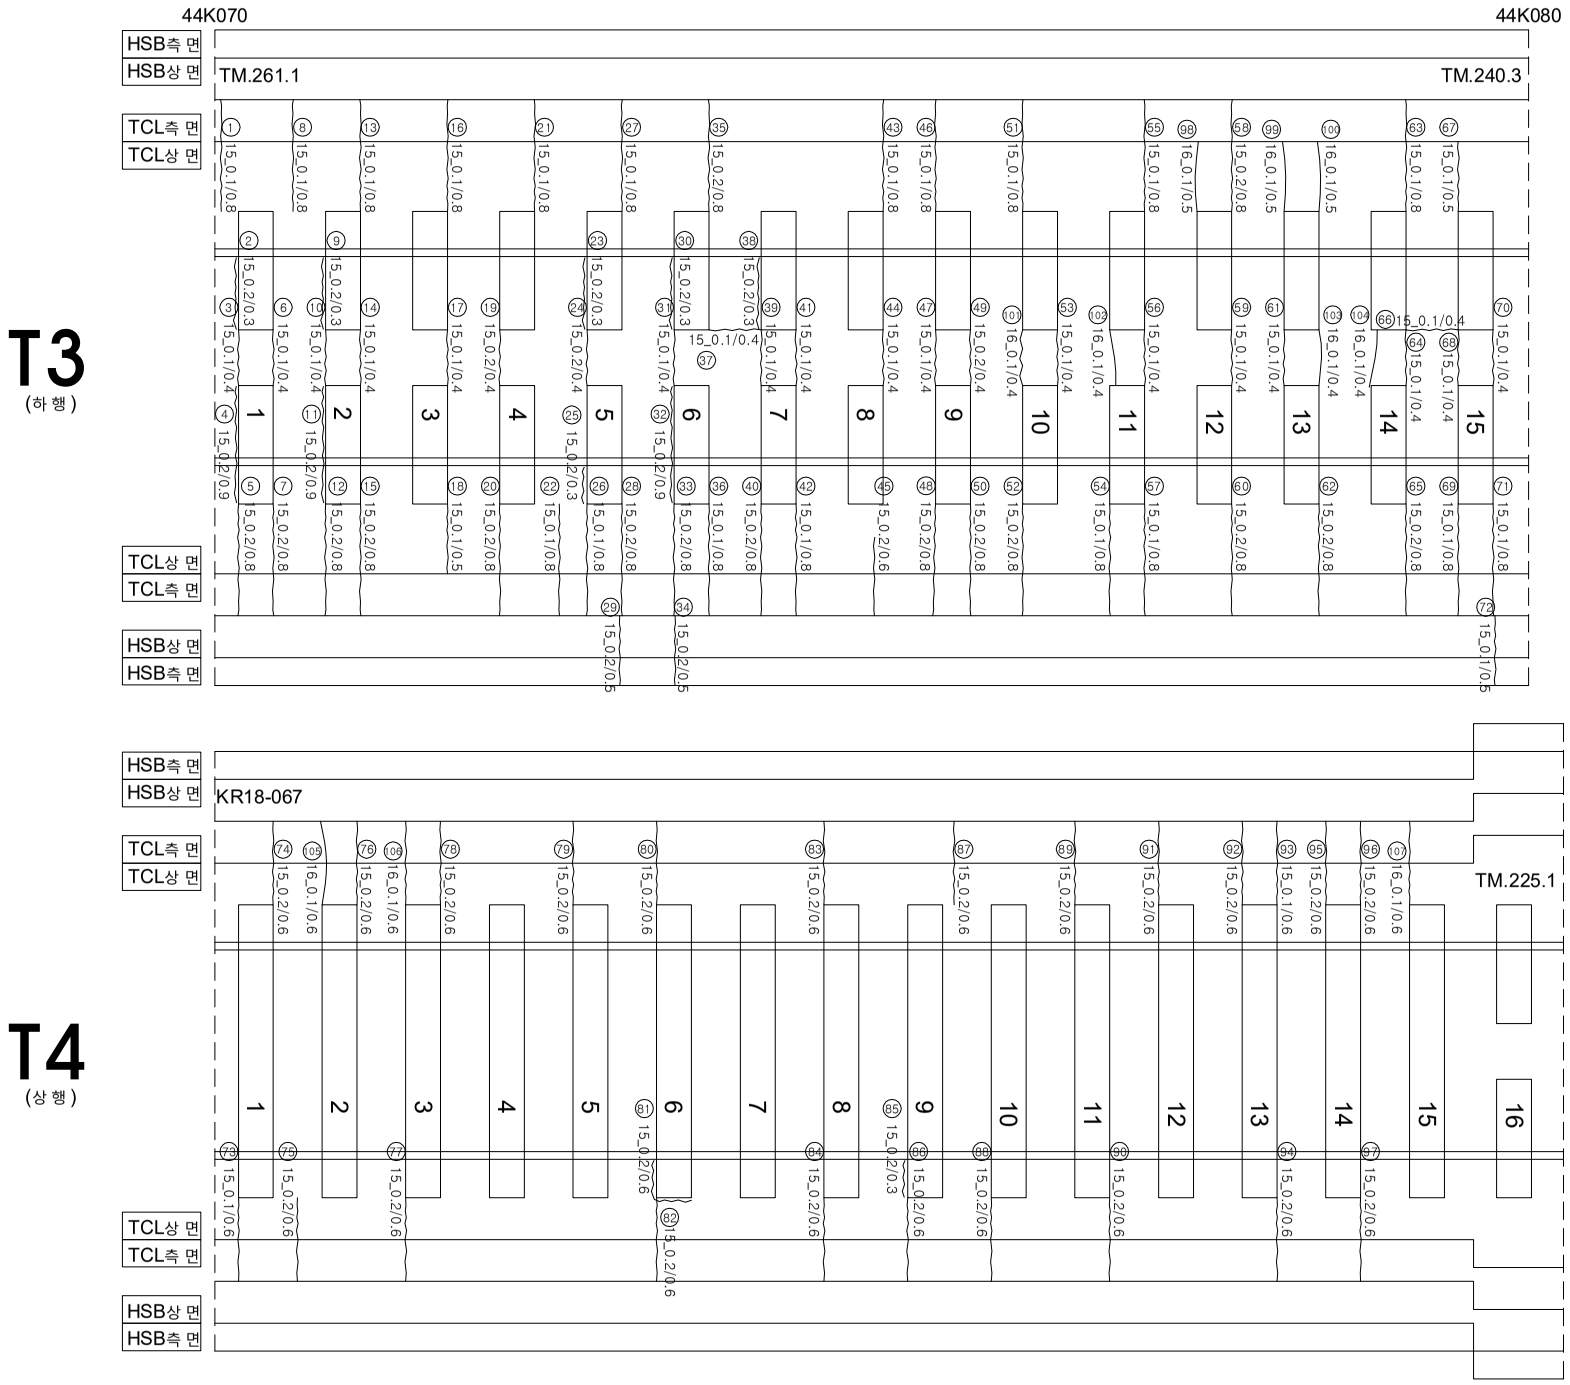
연번	손상	폭		연장		비고	연번	손상	폭		연장		비고
1	균열	0.1	㎜	0.8	m		56	균열	0.1	㎜	0.4	m	
2	경계부 균열	0.2	㎜	0.3	m		57	균열	0.1	㎜	0.8	m	
3	균열	0.1	㎜	0.4	m		58	균열	0.2	㎜	0.8	m	
4	경계부 균열	0.2	㎜	0.9	m		59	균열	0.1	㎜	0.4	m	
5	균열	0.2	㎜	0.8	m		60	균열	0.2	㎜	0.8	m	
6	균열	0.1	㎜	0.4	m		61	균열	0.1	㎜	0.4	m	
7	균열	0.2	㎜	0.8	m		62	균열	0.2	㎜	0.8	m	
8	균열	0.1	㎜	0.8	m		63	균열	0.1	㎜	0.8	m	
9	경계부 균열	0.2	㎜	0.3	m		64	균열	0.1	㎜	0.4	m	
10	균열	0.1	㎜	0.4	m		65	균열	0.2	㎜	0.8	m	
11	경계부 균열	0.2	㎜	0.9	m		66	균열	0.1	㎜	0.4	m	
12	균열	0.2	㎜	0.8	m		67	균열	0.1	㎜	0.5	m	
13	균열	0.1	㎜	0.8	m		68	균열	0.1	㎜	0.4	m	
14	균열	0.1	㎜	0.4	m		69	균열	0.1	㎜	0.8	m	
15	균열	0.2	㎜	0.8	m		70	균열	0.1	㎜	0.4	m	
16	균열	0.1	㎜	0.8	m		71	균열	0.1	㎜	0.8	m	
17	균열	0.1	㎜	0.4	m		72	균열	0.1	㎜	0.5	m	
18	균열	0.1	㎜	0.5	m		73	균열	0.1	㎜	0.6	m	
19	균열	0.2	㎜	0.4	m		74	균열	0.2	㎜	0.6	m	
20	균열	0.2	㎜	0.8	m		75	균열	0.2	㎜	0.6	m	
21	균열	0.1	㎜	0.8	m		76	균열	0.2	㎜	0.6	m	
22	균열	0.1	㎜	0.8	m		77	균열	0.2	㎜	0.6	m	
23	경계부 균열	0.2	㎜	0.3	m		78	균열	0.2	㎜	0.6	m	
24	균열	0.2	㎜	0.4	m		79	균열	0.2	㎜	0.6	m

25	경계부 균열	0.2	㎜	0.3	m		80	균열	0.2	㎜	0.6	m	
26	균열	0.1	㎜	0.8	m		81	경계부 균열	0.2	㎜	0.6	m	
27	균열	0.1	㎜	0.8	m		82	균열	0.2	㎜	0.6	m	
28	균열	0.2	㎜	0.8	m		83	균열	0.2	㎜	0.6	m	
29	균열	0.2	㎜	0.5	m		84	균열	0.2	㎜	0.6	m	
30	경계부 균열	0.2	㎜	0.3	m		85	경계부 균열	0.2	㎜	0.3	m	
31	균열	0.1	㎜	0.4	m		86	균열	0.2	㎜	0.6	m	
32	경계부 균열	0.2	㎜	0.9	m		87	균열	0.2	㎜	0.6	m	
33	균열	0.2	㎜	0.8	m		88	균열	0.2	㎜	0.6	m	
34	균열	0.2	㎜	0.5	m		89	균열	0.2	㎜	0.6	m	
35	균열	0.2	㎜	0.8	m		90	균열	0.2	㎜	0.6	m	
36	균열	0.1	㎜	0.8	m		91	균열	0.2	㎜	0.6	m	
37	균열	0.1	㎜	0.4	m		92	균열	0.2	㎜	0.6	m	
38	경계부 균열	0.2	㎜	0.3	m		93	균열	0.1	㎜	0.6	m	
39	균열	0.1	㎜	0.4	m		94	균열	0.2	㎜	0.6	m	
40	균열	0.2	㎜	0.8	m		95	균열	0.2	㎜	0.6	m	
41	균열	0.1	㎜	0.4	m		96	균열	0.2	㎜	0.6	m	
42	균열	0.1	㎜	0.8	m		97	균열	0.2	㎜	0.6	m	
43	균열	0.1	㎜	0.8	m		98	균열	0.1	㎜	0.5	m	
44	균열	0.1	㎜	0.4	m		99	균열	0.1	㎜	0.5	m	
45	균열	0.2	㎜	0.6	m		100	균열	0.1	㎜	0.5	m	
46	균열	0.1	㎜	0.8	m		101	균열	0.1	㎜	0.4	m	
47	균열	0.1	㎜	0.4	m		102	균열	0.1	㎜	0.4	m	
48	균열	0.2	㎜	0.8	m		103	균열	0.1	㎜	0.4	m

49	균열	0.2	㎜	0.4	m		104	균열	0.1	㎜	0.4	m	
50	균열	0.2	㎜	0.8	m		105	균열	0.1	㎜	0.6	m	
51	균열	0.1	㎜	0.8	m		106	균열	0.1	㎜	0.6	m	
52	균열	0.2	㎜	0.8	m		107	균열	0.1	㎜	0.6	m	
53	균열	0.1	㎜	0.4	m		108						
54	균열	0.1	㎜	0.8	m		109						
55	균열	0.1	㎜	0.8	m		110
