호남고속선 공주고가_토공노반_부본선_21(44.080~44.090km, L=10m)

022_공주고가_토공노반_부본선_21(44k080~44k090)

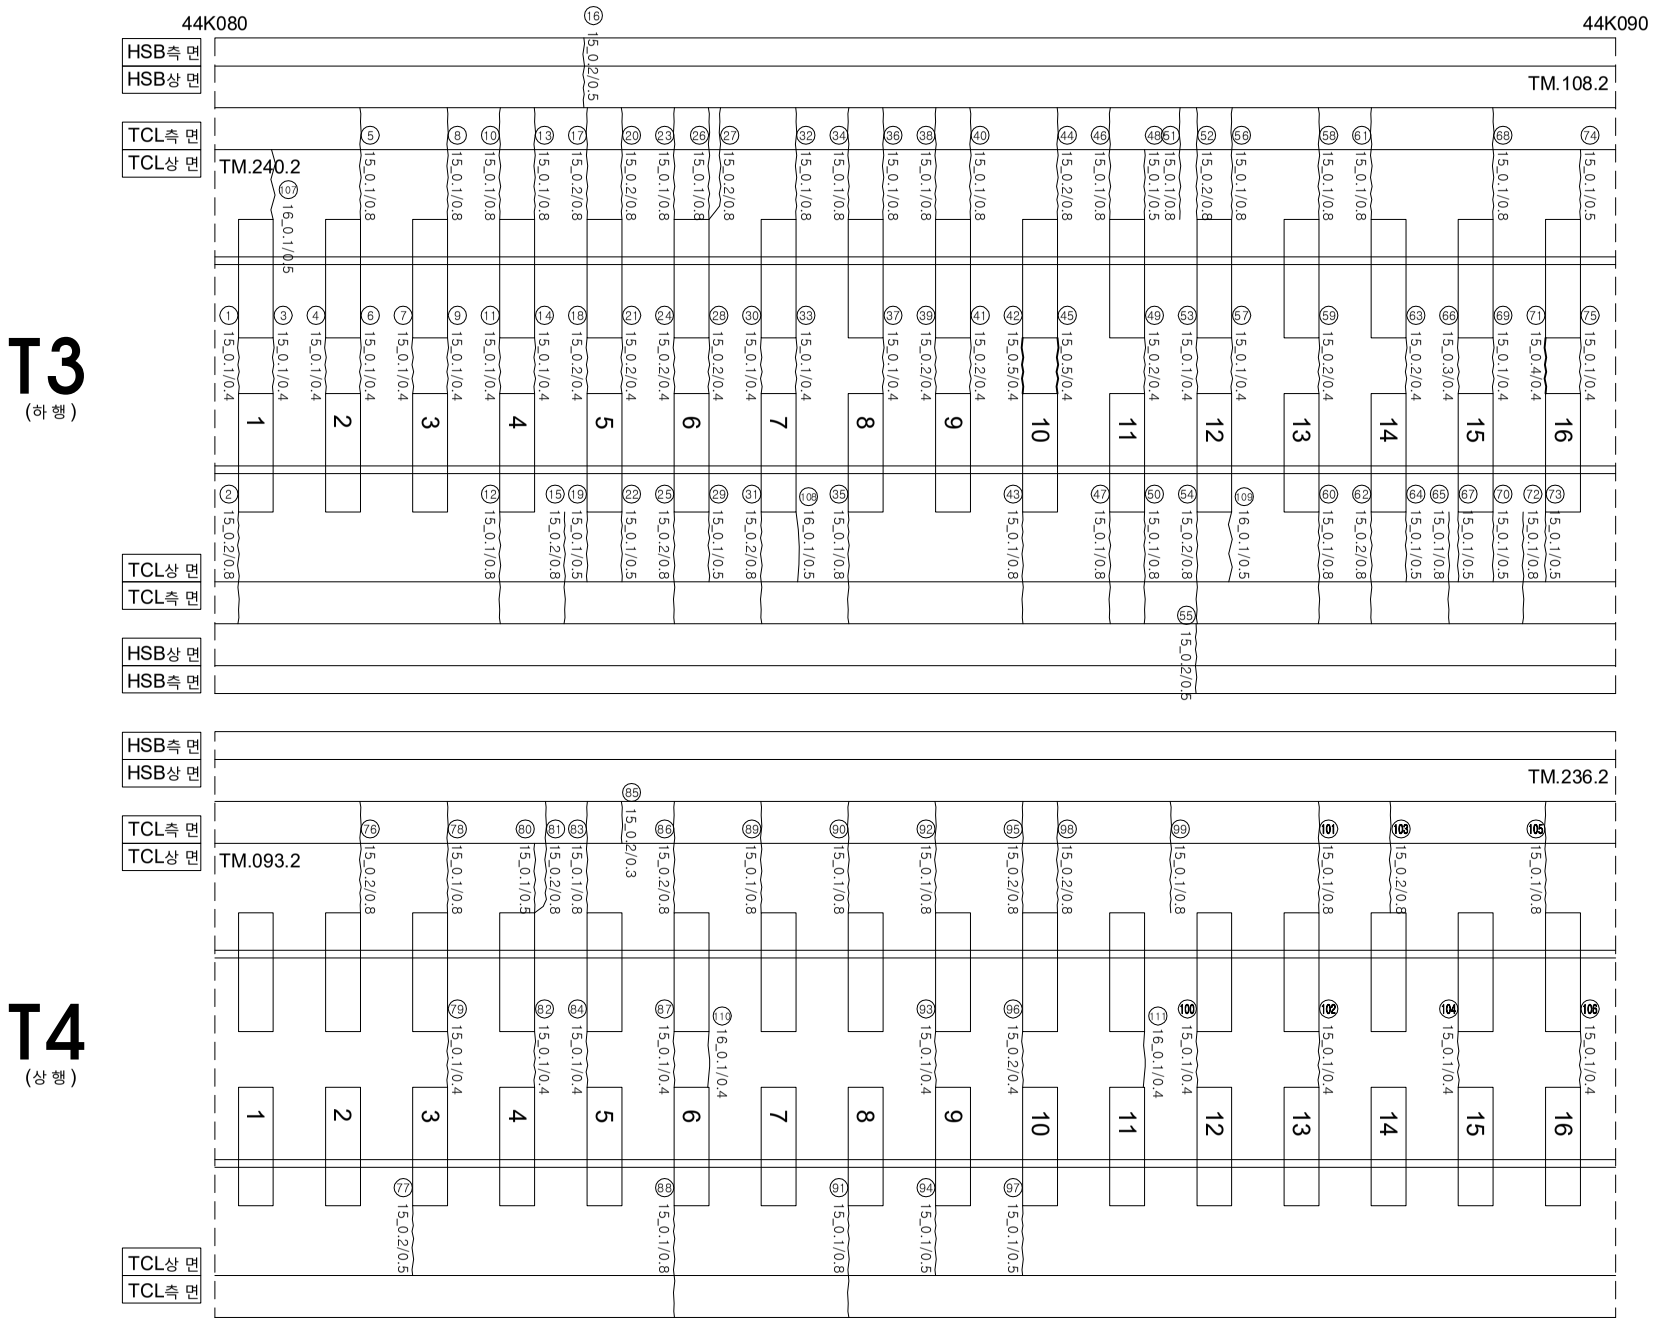
연번	손상	폭		연장		비고	연번	손상	폭		연장		비고
1	균열	0.1	㎜	0.4	m		61	균열	0.1	㎜	0.8	m	
2	균열	0.2	㎜	0.8	m		62	균열	0.2	㎜	0.8	m	
3	균열	0.1	㎜	0.4	m		63	균열	0.2	㎜	0.4	m	
4	균열	0.1	㎜	0.4	m		64	균열	0.1	㎜	0.5	m	
5	균열	0.1	㎜	0.8	m		65	균열	0.1	㎜	0.8	m	
6	균열	0.1	㎜	0.4	m		66	균열	0.3	㎜	0.4	m	
7	균열	0.1	㎜	0.4	m		67	균열	0.1	㎜	0.5	m	
8	균열	0.1	㎜	0.8	m		68	균열	0.1	㎜	0.8	m	
9	균열	0.1	㎜	0.4	m		69	균열	0.1	㎜	0.4	m	
10	균열	0.1	㎜	0.8	m		70	균열	0.1	㎜	0.5	m	
11	균열	0.1	㎜	0.4	m		71	균열	0.4	㎜	0.4	m	
12	균열	0.1	㎜	0.8	m		72	균열	0.1	㎜	0.8	m	
13	균열	0.1	㎜	0.8	m		73	균열	0.1	㎜	0.5	m	
14	균열	0.1	㎜	0.4	m		74	균열	0.1	㎜	0.5	m	
15	균열	0.2	㎜	0.8	m		75	균열	0.1	㎜	0.4	m	
16	균열	0.2	㎜	0.5	m		76	균열	0.2	㎜	0.8	m	
17	균열	0.2	㎜	0.8	m		77	균열	0.2	㎜	0.5	m	
18	균열	0.2	㎜	0.4	m		78	균열	0.1	㎜	0.8	m	
19	균열	0.1	㎜	0.5	m		79	균열	0.1	㎜	0.4	m	
20	균열	0.2	㎜	0.8	m		80	균열	0.1	㎜	0.5	m	
21	균열	0.2	㎜	0.4	m		81	균열	0.2	㎜	0.8	m	
22	균열	0.1	㎜	0.5	m		82	균열	0.1	㎜	0.4	m	
23	균열	0.1	㎜	0.8	m		83	균열	0.1	㎜	0.8	m	
24	균열	0.2	㎜	0.4	m		84	균열	0.1	㎜	0.4	m

25	균열	0.2	㎜	0.8	m		85	균열	0.2	㎜	0.3	m	
26	균열	0.1	㎜	0.8	m		86	균열	0.2	㎜	0.8	m	
27	균열	0.2	㎜	0.8	m		87	균열	0.1	㎜	0.4	m	
28	균열	0.2	㎜	0.4	m		88	균열	0.1	㎜	0.8	m	
29	균열	0.1	㎜	0.5	m		89	균열	0.1	㎜	0.8	m	
30	균열	0.1	㎜	0.4	m		90	균열	0.1	㎜	0.8	m	
31	균열	0.2	㎜	0.8	m		91	균열	0.1	㎜	0.8	m	
32	균열	0.1	㎜	0.8	m		92	균열	0.1	㎜	0.8	m	
33	균열	0.1	㎜	0.4	m		93	균열	0.1	㎜	0.4	m	
34	균열	0.1	㎜	0.8	m		94	균열	0.1	㎜	0.5	m	
35	균열	0.1	㎜	0.8	m		95	균열	0.2	㎜	0.8	m	
36	균열	0.1	㎜	0.8	m		96	균열	0.2	㎜	0.4	m	
37	균열	0.1	㎜	0.4	m		97	균열	0.1	㎜	0.5	m	
38	균열	0.1	㎜	0.8	m		98	균열	0.2	㎜	0.8	m	
39	균열	0.2	㎜	0.4	m		99	균열	0.1	㎜	0.8	m	
40	균열	0.1	㎜	0.8	m		100	균열	0.1	㎜	0.4	m	
41	균열	0.2	㎜	0.4	m		101	균열	0.1	㎜	0.8	m	
42	균열	0.5	㎜	0.4	m		102	균열	0.1	㎜	0.4	m	
43	균열	0.1	㎜	0.8	m		103	균열	0.2	㎜	0.8	m	
44	균열	0.2	㎜	0.8	m		104	균열	0.1	㎜	0.4	m	
45	균열	0.5	㎜	0.4	m		105	균열	0.1	㎜	0.8	m	
46	균열	0.1	㎜	0.8	m		106	균열	0.1	㎜	0.4	m	
47	균열	0.1	㎜	0.8	m		107	균열	0.1	㎜	0.5	m	
48	균열	0.1	㎜	0.5	m		108	균열	0.1	㎜	0.5	m	
49	균열	0.2	㎜	0.4	m		109	균열	0.1	㎜	0.5	m

50	균열	0.1	㎜	0.8	m		110	균열	0.1	㎜	0.4	m	
51	균열	0.1	㎜	0.8	m		111	균열	0.1	㎜	0.4	m	
52	균열	0.2	㎜	0.8	m		112						
53	균열	0.1	㎜	0.4	m		113						
54	균열	0.2	㎜	0.8	m		114						
55	균열	0.2	㎜	0.5	m		115						
56	균열	0.1	㎜	0.8	m		116						
57	균열	0.1	㎜	0.4	m		117						
58	균열	0.1	㎜	0.8	m		118						
59	균열	0.2	㎜	0.4	m		119						
60	균열	0.1	㎜	0.8	m		120
