호남고속선 공주고가_토공노반_부본선_22(44.090~44.100km, L=10m)

022_공주고가_토공노반_부본선_22(44k090~44k100)

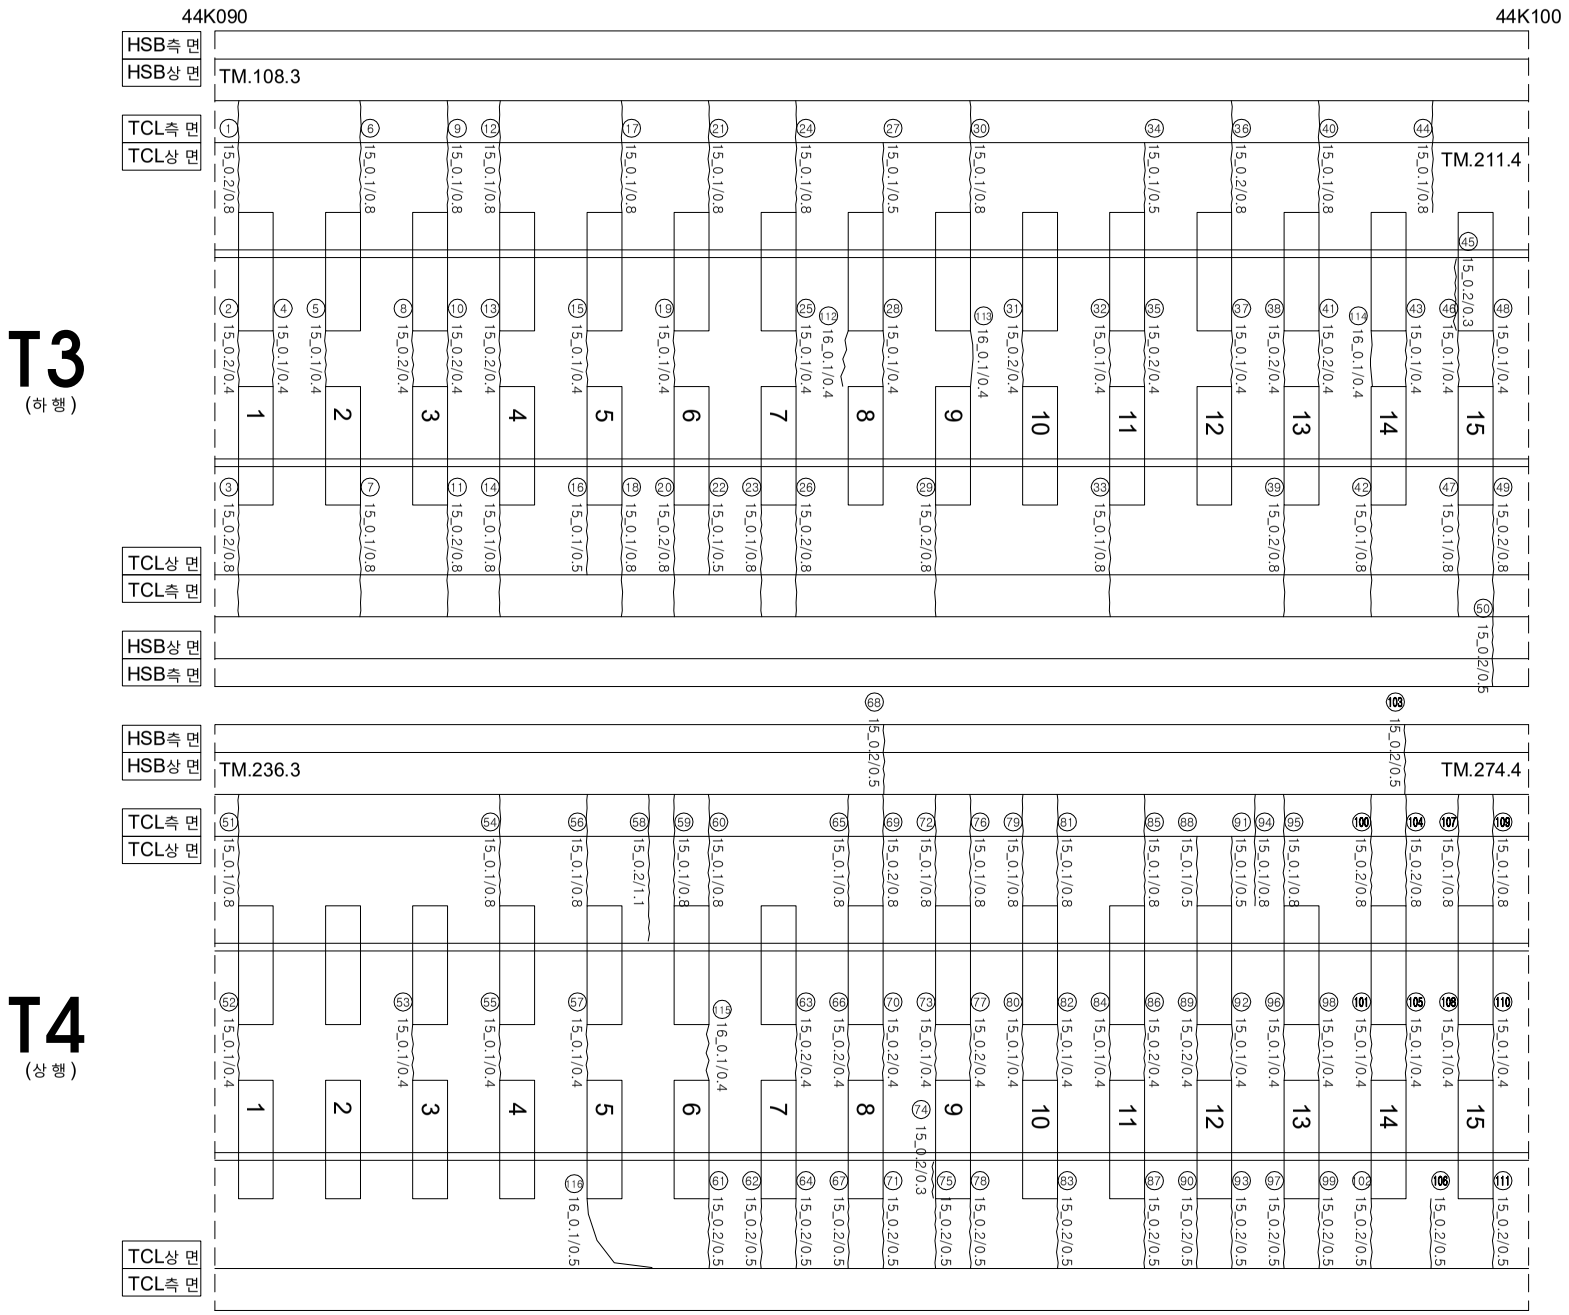
연번	손상	폭		연장		비고	연번	손상	폭		연장		비고
1	균열	0.2	㎜	0.8	m		61	균열	0.2	㎜	0.5	m	
2	균열	0.2	㎜	0.4	m		62	균열	0.2	㎜	0.5	m	
3	균열	0.2	㎜	0.8	m		63	균열	0.2	㎜	0.4	m	
4	균열	0.1	㎜	0.4	m		64	균열	0.2	㎜	0.5	m	
5	균열	0.1	㎜	0.4	m		65	균열	0.1	㎜	0.8	m	
6	균열	0.1	㎜	0.8	m		66	균열	0.2	㎜	0.4	m	
7	균열	0.1	㎜	0.8	m		67	균열	0.2	㎜	0.5	m	
8	균열	0.2	㎜	0.4	m		68	균열	0.2	㎜	0.5	m	
9	균열	0.1	㎜	0.8	m		69	균열	0.2	㎜	0.8	m	
10	균열	0.2	㎜	0.4	m		70	균열	0.2	㎜	0.4	m	
11	균열	0.2	㎜	0.8	m		71	균열	0.2	㎜	0.5	m	
12	균열	0.1	㎜	0.8	m		72	균열	0.1	㎜	0.8	m	
13	균열	0.2	㎜	0.4	m		73	균열	0.1	㎜	0.4	m	
14	균열	0.1	㎜	0.8	m		74	경계부 균열	0.2	㎜	0.3	m	
15	균열	0.1	㎜	0.4	m		75	균열	0.2	㎜	0.5	m	
16	균열	0.1	㎜	0.5	m		76	균열	0.1	㎜	0.8	m	
17	균열	0.1	㎜	0.8	m		77	균열	0.2	㎜	0.4	m	
18	균열	0.1	㎜	0.8	m		78	균열	0.2	㎜	0.5	m	
19	균열	0.1	㎜	0.4	m		79	균열	0.1	㎜	0.8	m	
20	균열	0.2	㎜	0.8	m		80	균열	0.1	㎜	0.4	m	
21	균열	0.1	㎜	0.8	m		81	균열	0.1	㎜	0.8	m	
22	균열	0.1	㎜	0.5	m		82	균열	0.1	㎜	0.4	m	
23	균열	0.1	㎜	0.8	m		83	균열	0.2	㎜	0.5	m	
24	균열	0.1	㎜	0.8	m		84	균열	0.1	㎜	0.4	m

25	균열	0.1	㎜	0.4	m		85	균열	0.1	㎜	0.8	m	
26	균열	0.2	㎜	0.8	m		86	균열	0.2	㎜	0.4	m	
27	균열	0.1	㎜	0.5	m		87	균열	0.2	㎜	0.5	m	
28	균열	0.1	㎜	0.4	m		88	균열	0.1	㎜	0.5	m	
29	균열	0.2	㎜	0.8	m		89	균열	0.2	㎜	0.4	m	
30	균열	0.1	㎜	0.8	m		90	균열	0.2	㎜	0.5	m	
31	균열	0.2	㎜	0.4	m		91	균열	0.1	㎜	0.5	m	
32	균열	0.1	㎜	0.4	m		92	균열	0.1	㎜	0.4	m	
33	균열	0.1	㎜	0.8	m		93	균열	0.2	㎜	0.5	m	
34	균열	0.1	㎜	0.5	m		94	균열	0.1	㎜	0.8	m	
35	균열	0.2	㎜	0.4	m		95	균열	0.1	㎜	0.8	m	
36	균열	0.2	㎜	0.8	m		96	균열	0.1	㎜	0.4	m	
37	균열	0.1	㎜	0.4	m		97	균열	0.2	㎜	0.5	m	
38	균열	0.2	㎜	0.4	m		98	균열	0.1	㎜	0.4	m	
39	균열	0.2	㎜	0.8	m		99	균열	0.2	㎜	0.5	m	
40	균열	0.1	㎜	0.8	m		100	균열	0.2	㎜	0.8	m	
41	균열	0.2	㎜	0.4	m		101	균열	0.1	㎜	0.4	m	
42	균열	0.1	㎜	0.8	m		102	균열	0.2	㎜	0.5	m	
43	균열	0.1	㎜	0.4	m		103	균열	0.2	㎜	0.5	m	
44	균열	0.1	㎜	0.8	m		104	균열	0.2	㎜	0.8	m	
45	경계부 균열	0.2	㎜	0.3	m		105	균열	0.1	㎜	0.4	m	
46	균열	0.1	㎜	0.4	m		106	균열	0.2	㎜	0.5	m	
47	균열	0.1	㎜	0.8	m		107	균열	0.1	㎜	0.8	m	
48	균열	0.1	㎜	0.4	m		108	균열	0.1	㎜	0.4	m

49	균열	0.2	㎜	0.8	m		109	균열	0.1	㎜	0.8	m	
50	균열	0.2	㎜	0.5	m		110	균열	0.1	㎜	0.4	m	
51	균열	0.1	㎜	0.8	m		111	균열	0.2	㎜	0.5	m	
52	균열	0.1	㎜	0.4	m		112	균열	0.1	㎜	0.4	m	
53	균열	0.1	㎜	0.4	m		113	균열	0.1	㎜	0.4	m	
54	균열	0.1	㎜	0.8	m		114	균열	0.1	㎜	0.4	m	
55	균열	0.1	㎜	0.4	m		115	균열	0.1	㎜	0.4	m	
56	균열	0.1	㎜	0.8	m		116	균열	0.1	㎜	0.5	m	
57	균열	0.1	㎜	0.4	m		117						
58	균열	0.2	㎜	1.1	m		118						
59	균열	0.1	㎜	0.8	m		119						
60	균열	0.1	㎜	0.8	m		120
