호남고속선 공주고가_토공노반_부본선_23(44.100~44.110km, L=10m)

022_공주고가_토공노반_부본선_23(44k100~44k110)

시 행 사	용 역 명	용 역 사	과 업 책 임 자	분 야 별 책 임 자	검 토 자
KORAIL 한국철도공사 KOREA RAILROAD	2017년도 호남고속선 오송-광주송정간 콘크리트궤도 점검용역	(주)한국구조물안전연구원 (주)한국국토안전연구원 (재)한국건설품질연구원	이복영	라 윤 강 김 경 기 윤 석 기

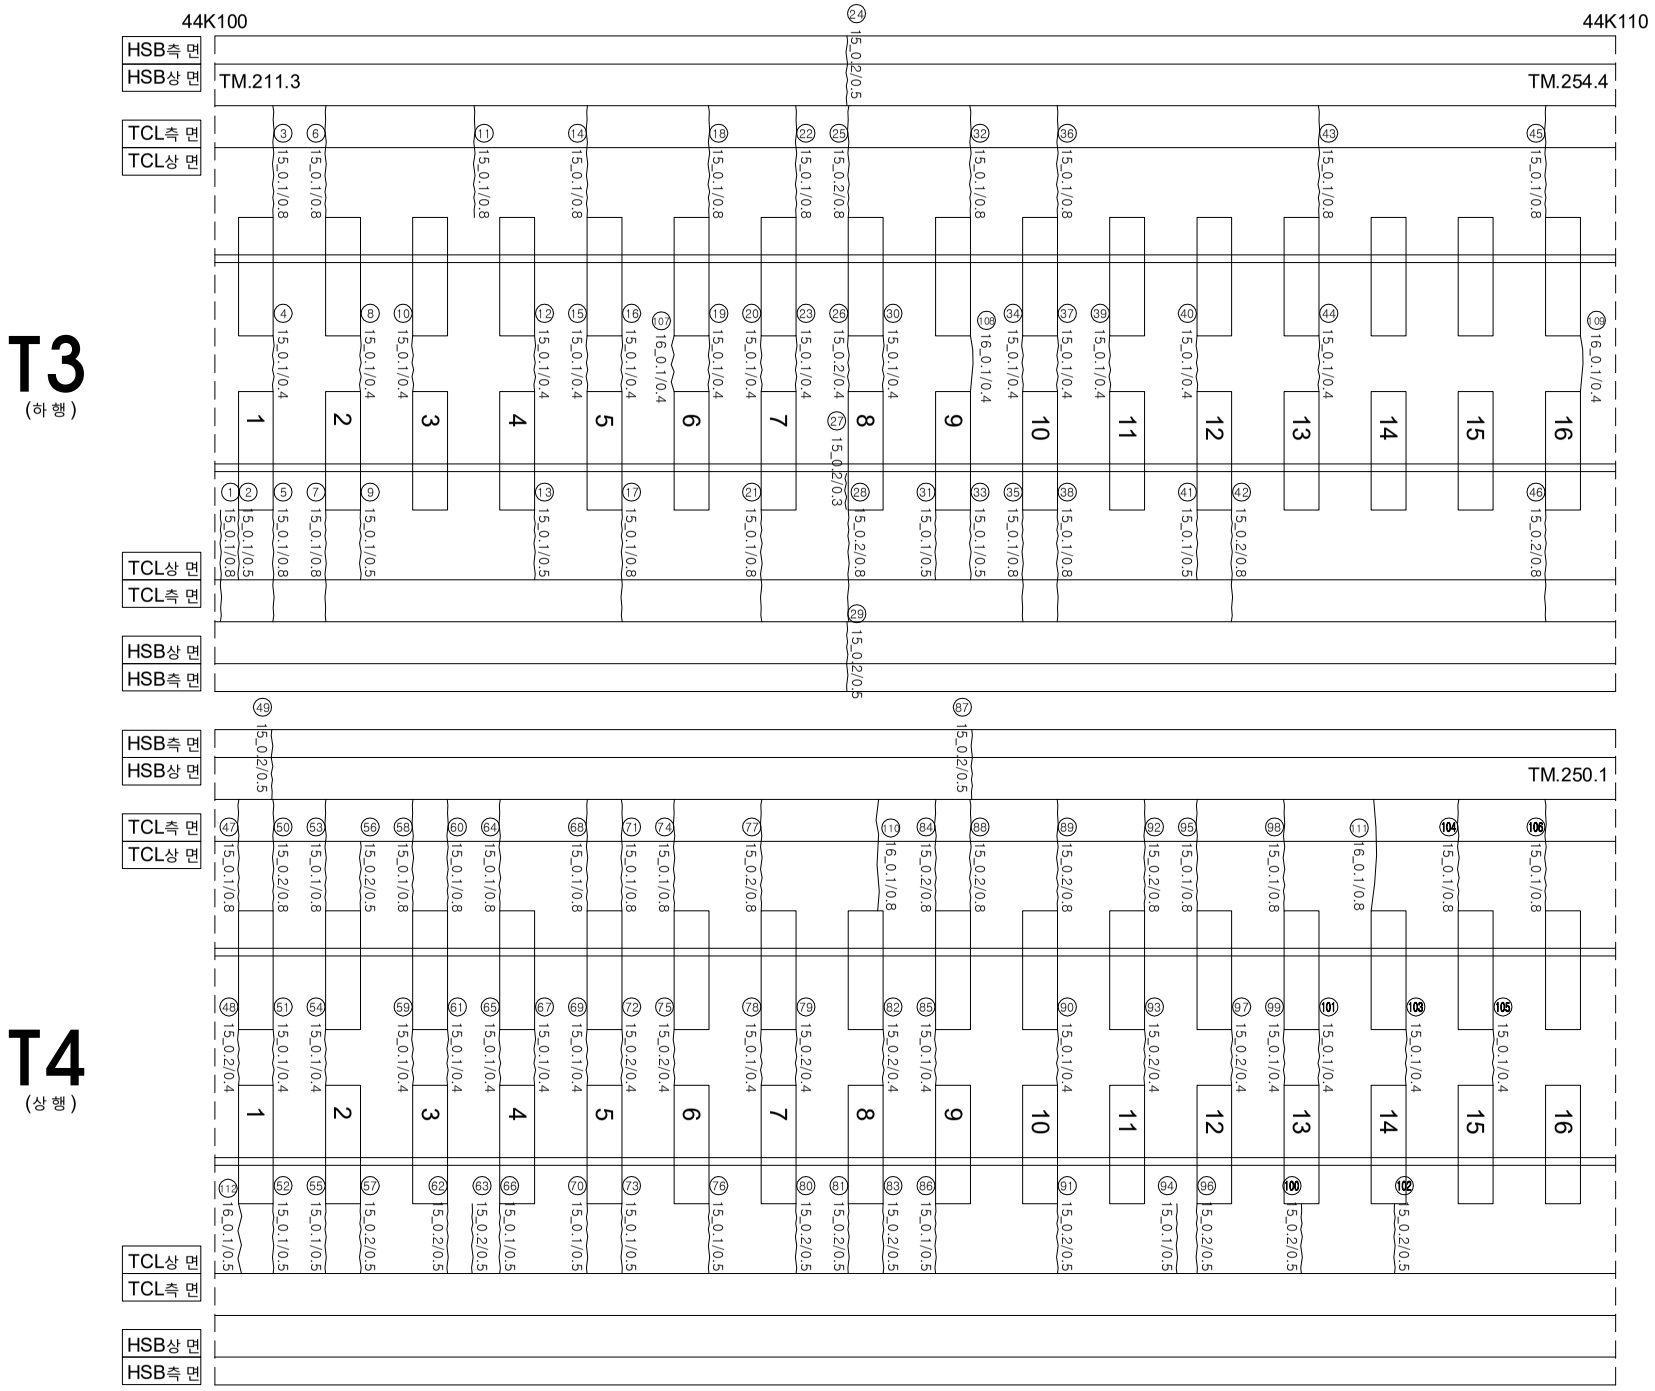
연번	손상	폭		연장		비고	연번	손상	폭		연장		비고
1	균열	0.1	㎜	0.8	m		61	균열	0.1	㎜	0.4	m	
2	균열	0.1	㎜	0.5	m		62	균열	0.2	㎜	0.5	m	
3	균열	0.1	㎜	0.8	m		63	균열	0.2	㎜	0.5	m	
4	균열	0.1	㎜	0.4	m		64	균열	0.1	㎜	0.8	m	
5	균열	0.1	㎜	0.8	m		65	균열	0.1	㎜	0.4	m	
6	균열	0.1	㎜	0.8	m		66	균열	0.1	㎜	0.5	m	
7	균열	0.1	㎜	0.8	m		67	균열	0.1	㎜	0.4	m	
8	균열	0.1	㎜	0.4	m		68	균열	0.1	㎜	0.8	m	
9	균열	0.1	㎜	0.5	m		69	균열	0.1	㎜	0.4	m	
10	균열	0.1	㎜	0.4	m		70	균열	0.1	㎜	0.5	m	
11	균열	0.1	㎜	0.8	m		71	균열	0.1	㎜	0.8	m	
12	균열	0.1	㎜	0.4	m		72	균열	0.2	㎜	0.4	m	
13	균열	0.1	㎜	0.5	m		73	균열	0.1	㎜	0.5	m	
14	균열	0.1	㎜	0.8	m		74	균열	0.1	㎜	0.8	m	
15	균열	0.1	㎜	0.4	m		75	균열	0.2	㎜	0.4	m	
16	균열	0.1	㎜	0.4	m		76	균열	0.1	㎜	0.5	m	
17	균열	0.1	㎜	0.8	m		77	균열	0.2	㎜	0.8	m	
18	균열	0.1	㎜	0.8	m		78	균열	0.1	㎜	0.4	m	
19	균열	0.1	㎜	0.4	m		79	균열	0.2	㎜	0.4	m	
20	균열	0.1	㎜	0.4	m		80	균열	0.2	㎜	0.5	m	
21	균열	0.1	㎜	0.8	m		81	균열	0.2	㎜	0.5	m	
22	균열	0.1	㎜	0.8	m		82	균열	0.2	㎜	0.4	m	
23	균열	0.1	㎜	0.4	m		83	균열	0.2	㎜	0.5	m	
24	균열	0.2	㎜	0.5	m		84	균열	0.2	㎜	0.8	m

25	균열	0.2	㎜	0.8	m		85	균열	0.1	㎜	0.4	m	
26	균열	0.2	㎜	0.4	m		86	균열	0.1	㎜	0.5	m	
27	경계부 균열	0.2	㎜	0.3	m		87	균열	0.2	㎜	0.5	m	
28	균열	0.2	㎜	0.8	m		88	균열	0.2	㎜	0.8	m	
29	균열	0.2	㎜	0.5	m		89	균열	0.2	㎜	0.8	m	
30	균열	0.1	㎜	0.4	m		90	균열	0.1	㎜	0.4	m	
31	균열	0.1	㎜	0.5	m		91	균열	0.2	㎜	0.5	m	
32	균열	0.1	㎜	0.8	m		92	균열	0.2	㎜	0.8	m	
33	균열	0.1	㎜	0.5	m		93	균열	0.2	㎜	0.4	m	
34	균열	0.1	㎜	0.4	m		94	균열	0.1	㎜	0.5	m	
35	균열	0.1	㎜	0.8	m		95	균열	0.1	㎜	0.8	m	
36	균열	0.1	㎜	0.8	m		96	균열	0.2	㎜	0.5	m	
37	균열	0.1	㎜	0.4	m		97	균열	0.2	㎜	0.4	m	
38	균열	0.1	㎜	0.8	m		98	균열	0.1	㎜	0.8	m	
39	균열	0.1	㎜	0.4	m		99	균열	0.1	㎜	0.4	m	
40	균열	0.1	㎜	0.4	m		100	균열	0.2	㎜	0.5	m	
41	균열	0.1	㎜	0.5	m		101	균열	0.1	㎜	0.4	m	
42	균열	0.2	㎜	0.8	m		102	균열	0.2	㎜	0.5	m	
43	균열	0.1	㎜	0.8	m		103	균열	0.1	㎜	0.4	m	
44	균열	0.1	㎜	0.4	m		104	균열	0.1	㎜	0.8	m	
45	균열	0.1	㎜	0.8	m		105	균열	0.1	㎜	0.4	m	
46	균열	0.2	㎜	0.8	m		106	균열	0.1	㎜	0.8	m	
47	균열	0.1	㎜	0.8	m		107	균열	0.1	㎜	0.4	m	
48	균열	0.2	㎜	0.4	m		108	균열	0.1	㎜	0.4	m

49	균열	0.2	㎜	0.5	m		109	균열	0.1	㎜	0.4	m	
50	균열	0.2	㎜	0.8	m		110	균열	0.1	㎜	0.8	m	
51	균열	0.1	㎜	0.4	m		111	균열	0.1	㎜	0.8	m	
52	균열	0.1	㎜	0.5	m		112	균열	0.1	㎜	0.5	m	
53	균열	0.1	㎜	0.8	m		113						
54	균열	0.1	㎜	0.4	m		114						
55	균열	0.1	㎜	0.5	m		115						
56	균열	0.2	㎜	0.5	m		116						
57	균열	0.2	㎜	0.5	m		117						
58	균열	0.1	㎜	0.8	m		118						
59	균열	0.1	㎜	0.4	m		119						
60	균열	0.1	㎜	0.8	m		120
