호남고속선 공주고가_토공노반_부본선_24(44.110~44.120km, L=10m)

022_공주고가_토공노반_부본선_24(44k110~44k120)

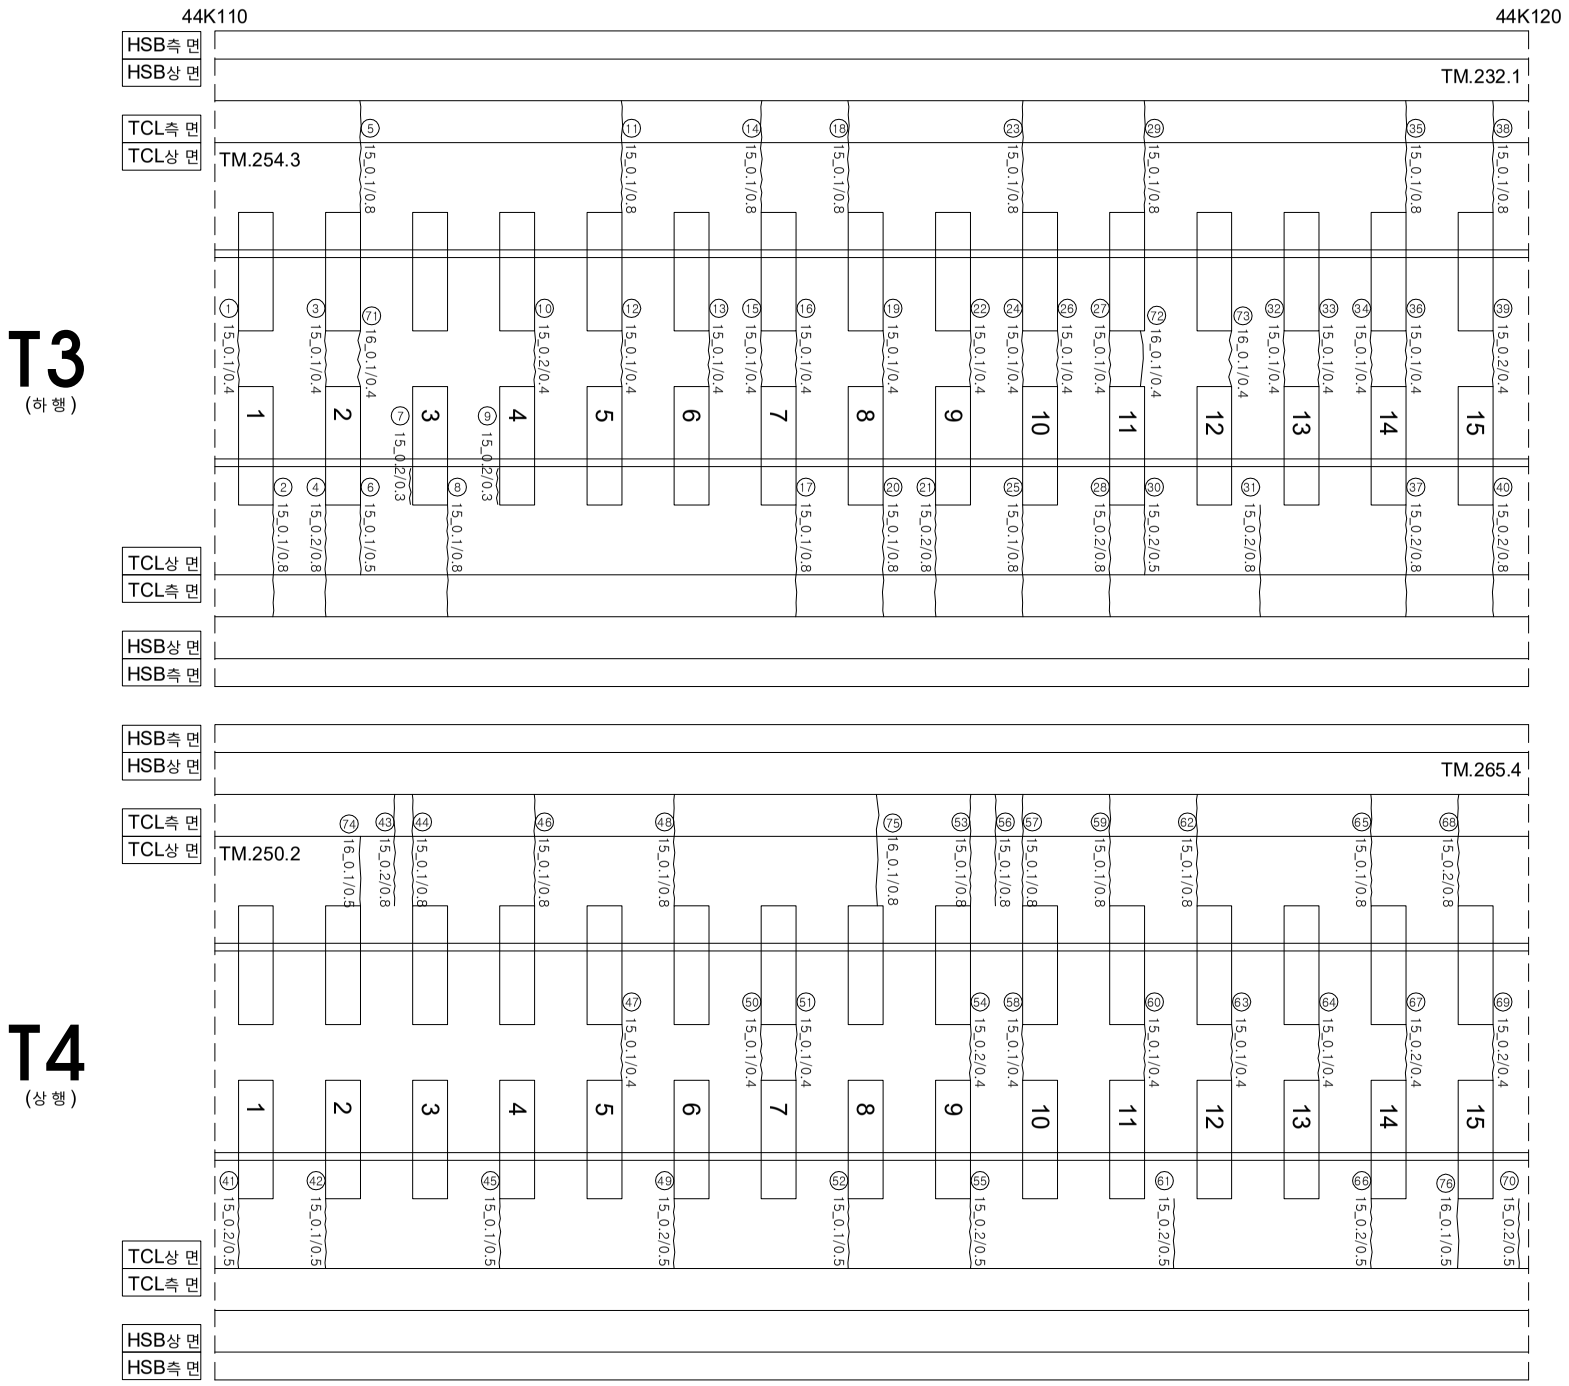
연번	손상	폭		연장		비고	연번	손상	폭		연장		비고
1	균열	0.1	㎜	0.4	m		56	균열	0.1	㎜	0.8	m	
2	균열	0.1	㎜	0.8	m		57	균열	0.1	㎜	0.8	m	
3	균열	0.1	㎜	0.4	m		58	균열	0.1	㎜	0.4	m	
4	균열	0.2	㎜	0.8	m		59	균열	0.1	㎜	0.8	m	
5	균열	0.1	㎜	0.8	m		60	균열	0.1	㎜	0.4	m	
6	균열	0.1	㎜	0.5	m		61	균열	0.2	㎜	0.5	m	
7	경계부균열	0.2	㎜	0.3	m		62	균열	0.1	㎜	0.8	m	
8	균열	0.1	㎜	0.8	m		63	균열	0.1	㎜	0.4	m	
9	경계부균열	0.2	㎜	0.3	m		64	균열	0.1	㎜	0.4	m	
10	균열	0.2	㎜	0.4	m		65	균열	0.1	㎜	0.8	m	
11	균열	0.1	㎜	0.8	m		66	균열	0.2	㎜	0.5	m	
12	균열	0.1	㎜	0.4	m		67	균열	0.2	㎜	0.4	m	
13	균열	0.1	㎜	0.4	m		68	균열	0.2	㎜	0.8	m	
14	균열	0.1	㎜	0.8	m		69	균열	0.2	㎜	0.4	m	
15	균열	0.1	㎜	0.4	m		70	균열	0.2	㎜	0.5	m	
16	균열	0.1	㎜	0.4	m		71	균열	0.1	㎜	0.4	m	
17	균열	0.1	㎜	0.8	m		72	균열	0.1	㎜	0.4	m	
18	균열	0.1	㎜	0.8	m		73	균열	0.1	㎜	0.4	m	
19	균열	0.1	㎜	0.4	m		74	균열	0.1	㎜	0.5	m	
20	균열	0.1	㎜	0.8	m		75	균열	0.1	㎜	0.8	m	
21	균열	0.2	㎜	0.8	m		76						
22	균열	0.1	㎜	0.4	m		77						
23	균열	0.1	㎜	0.8	m		78						
24	균열	0.1	㎜	0.4	m		79						
25	균열	0.1	㎜	0.8	m		80

26	균열	0.1	㎜	0.4	m		81						
27	균열	0.1	㎜	0.4	m		82						
28	균열	0.2	㎜	0.8	m		83						
29	균열	0.1	㎜	0.8	m		84						
30	균열	0.2	㎜	0.5	m		85						
31	균열	0.2	㎜	0.8	m		86						
32	균열	0.1	㎜	0.4	m		87						
33	균열	0.1	㎜	0.4	m		88						
34	균열	0.1	㎜	0.4	m		89						
35	균열	0.1	㎜	0.8	m		90						
36	균열	0.1	㎜	0.4	m		91						
37	균열	0.2	㎜	0.8	m		92						
38	균열	0.1	㎜	0.8	m		93						
39	균열	0.2	㎜	0.4	m		94						
40	균열	0.2	㎜	0.8	m		95						
41	균열	0.2	㎜	0.5	m		96						
42	균열	0.1	㎜	0.5	m		97						
43	균열	0.2	㎜	0.8	m		98						
44	균열	0.1	㎜	0.8	m		99						
45	균열	0.1	㎜	0.5	m		100						
46	균열	0.1	㎜	0.8	m		101						
47	균열	0.1	㎜	0.4	m		102						
48	균열	0.1	㎜	0.8	m		103						
49	균열	0.2	㎜	0.5	m		104						
50	균열	0.1	㎜	0.4	m		105						
51	균열	0.1	㎜	0.4	m		106						
52	균열	0.1	㎜	0.5	m		107						
53	균열	0.1	㎜	0.8	m		108						
54	균열	0.2	㎜	0.4	m		109						
55	균열	0.2	㎜	0.5	m		110
