호남고속선 공주고가_토공노반_부본선_26(44.130~44.140km, L=10m)

022_공주고가_토공노반_부본선_26(44k130~44k140)

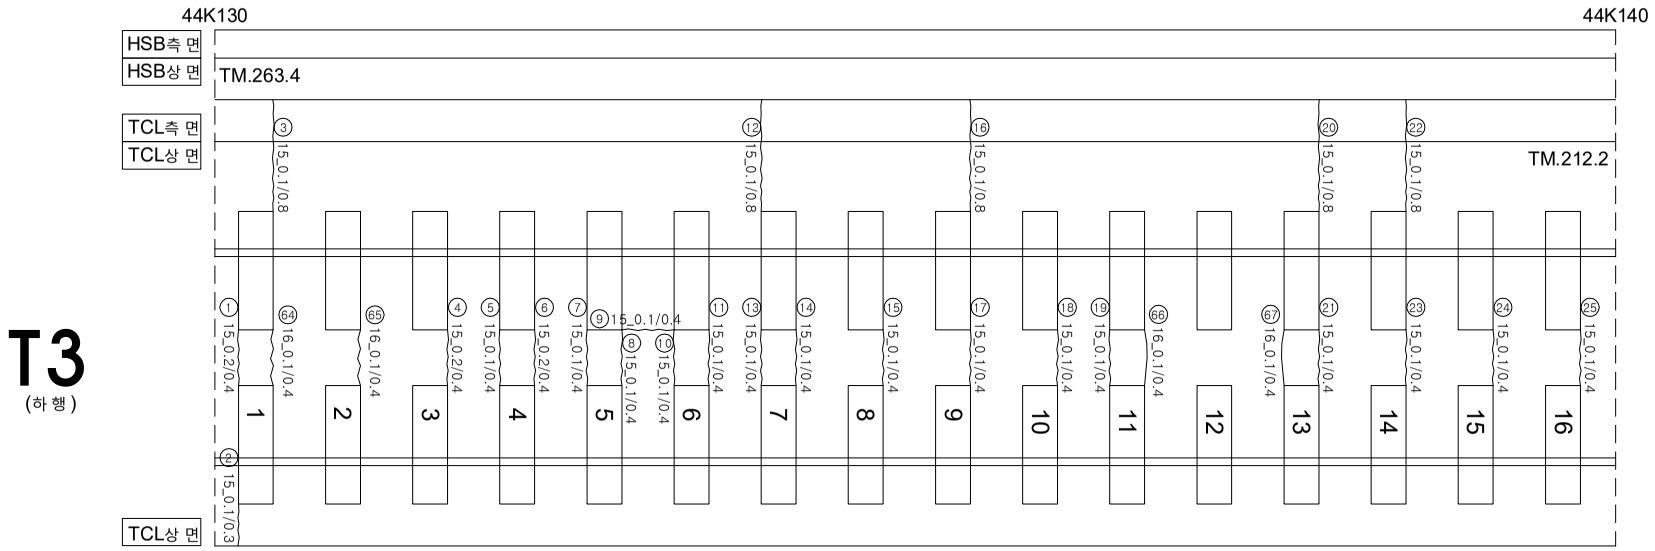
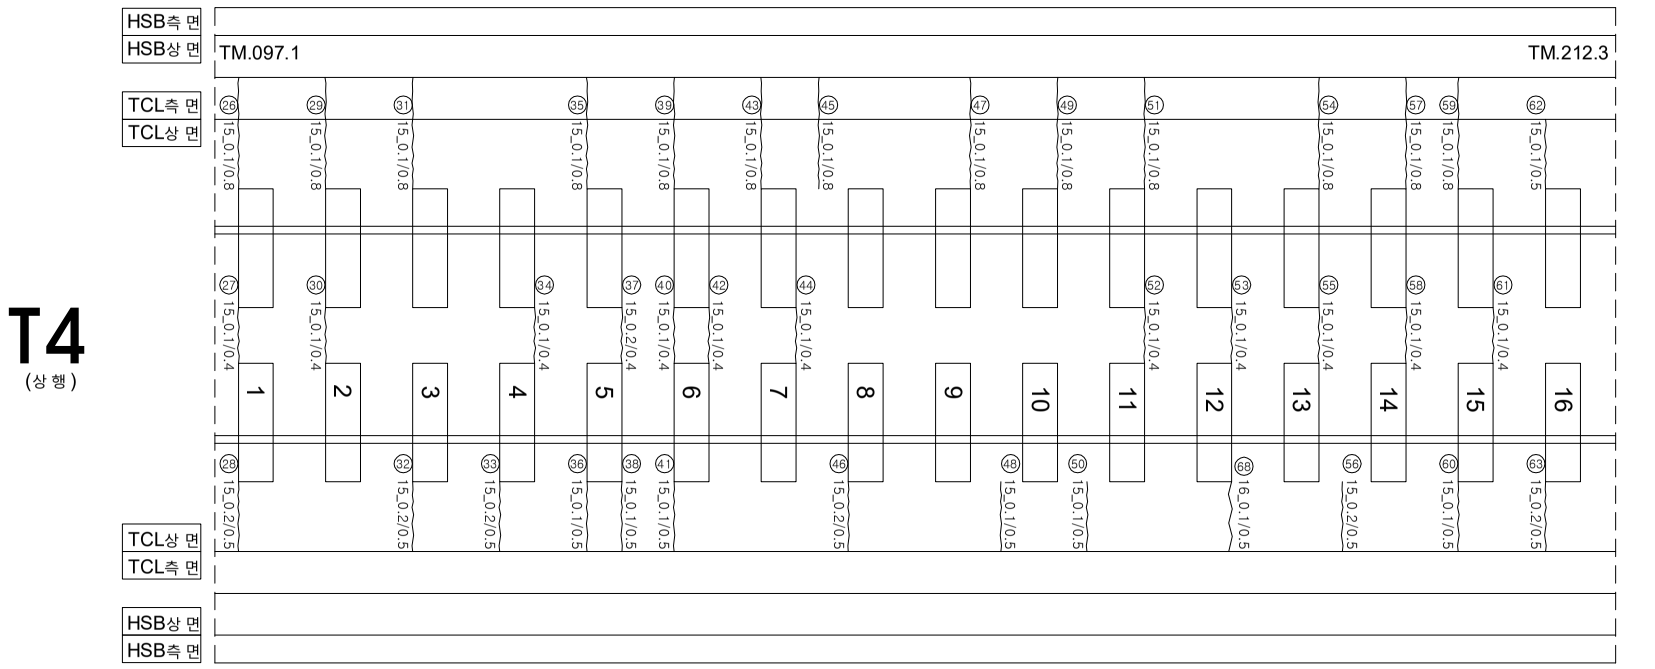
연번	손상	폭		연장		비고	연번	손상	폭		연장		비고
1	균열	0.2	㎜	0.4	m		56	균열	0.2	㎜	0.5	m	
2	균열	0.1	㎜	0.3	m		57	균열	0.1	㎜	0.8	m	
3	균열	0.1	㎜	0.8	m		58	균열	0.1	㎜	0.4	m	
4	균열	0.2	㎜	0.4	m		59	균열	0.1	㎜	0.8	m	
5	균열	0.1	㎜	0.4	m		60	균열	0.1	㎜	0.5	m	
6	균열	0.2	㎜	0.4	m		61	균열	0.1	㎜	0.4	m	
7	균열	0.1	㎜	0.4	m		62	균열	0.1	㎜	0.5	m	
8	균열	0.1	㎜	0.4	m		63	균열	0.2	㎜	0.5	m	
9	균열	0.1	㎜	0.4	m		64	균열	0.1	㎜	0.4	m	
10	균열	0.1	㎜	0.4	m		65	균열	0.1	㎜	0.4	m	
11	균열	0.1	㎜	0.4	m		66	균열	0.1	㎜	0.4	m	
12	균열	0.1	㎜	0.8	m		67	균열	0.1	㎜	0.4	m	
13	균열	0.1	㎜	0.4	m		68	균열	0.1	㎜	0.5	m	
14	균열	0.1	㎜	0.4	m		69						
15	균열	0.1	㎜	0.4	m		70						
16	균열	0.1	㎜	0.8	m		71						
17	균열	0.1	㎜	0.4	m		72						
18	균열	0.1	㎜	0.4	m		73						
19	균열	0.1	㎜	0.4	m		74						
20	균열	0.1	㎜	0.8	m		75						
21	균열	0.1	㎜	0.4	m		76						
22	균열	0.1	㎜	0.8	m		77						
23	균열	0.1	㎜	0.4	m		78						
24	균열	0.1	㎜	0.4	m		79						
25	균열	0.1	㎜	0.4	m		80						
26	균열	0.1	㎜	0.8	m		81						
27	균열	0.1	㎜	0.4	m		82						
28	균열	0.2	㎜	0.5	m		83

29	균열	0.1	㎜	0.8	m		84						
30	균열	0.1	㎜	0.4	m		85						
31	균열	0.1	㎜	0.8	m		86						
32	균열	0.2	㎜	0.5	m		87						
33	균열	0.2	㎜	0.5	m		88						
34	균열	0.1	㎜	0.4	m		89						
35	균열	0.1	㎜	0.8	m		90						
36	균열	0.1	㎜	0.5	m		91						
37	균열	0.2	㎜	0.4	m		92						
38	균열	0.1	㎜	0.5	m		93						
39	균열	0.1	㎜	0.8	m		94						
40	균열	0.1	㎜	0.4	m		95						
41	균열	0.1	㎜	0.5	m		96						
42	균열	0.1	㎜	0.4	m		97						
43	균열	0.1	㎜	0.8	m		98						
44	균열	0.1	㎜	0.4	m		99						
45	균열	0.1	㎜	0.8	m		100						
46	균열	0.2	㎜	0.5	m		101						
47	균열	0.1	㎜	0.8	m		102						
48	균열	0.1	㎜	0.5	m		103						
49	균열	0.1	㎜	0.8	m		104						
50	균열	0.2	㎜	0.5	m		105						
51	균열	0.1	㎜	0.8	m		106						
52	균열	0.1	㎜	0.4	m		107						
53	균열	0.1	㎜	0.4	m		108						
54	균열	0.1	㎜	0.8	m		109						
55	균열	0.1	㎜	0.4	m		110
