호남고속선 공주고가_토공노반_부본선_27(44.140~44.150km, L=10m)

032_공주고가_토공노반_부본선_27(44k140~44k150)

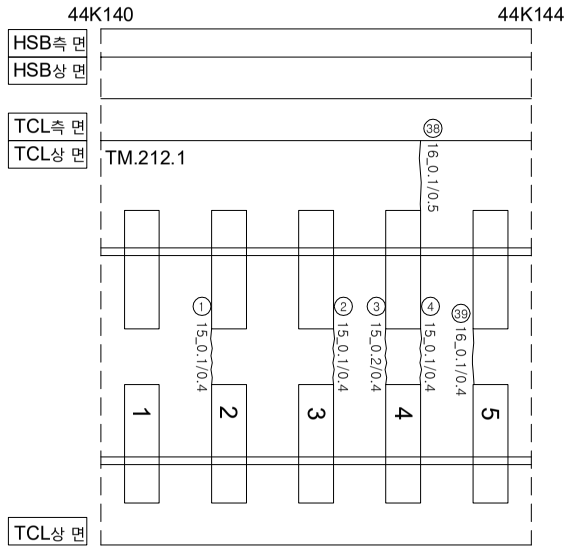
T3 (하행)

연번	손상	폭		연장		비고	연번	손상	폭		연장		비고
1	균열	0.1	㎜	0.4	m		56						
2	균열	0.1	㎜	0.4	m		57						
3	균열	0.2	㎜	0.4	m		58						
4	균열	0.1	㎜	0.4	m		59						
5	균열	0.1	㎜	0.8	m		60						
6	균열	0.2	㎜	0.4	m		61						
7	균열	0.1	㎜	0.8	m		62						
8	균열	0.1	㎜	0.4	m		63						
9	균열	0.1	㎜	0.8	m		64						
10	균열	0.1	㎜	0.4	m		65						
11	균열	0.2	㎜	0.5	m		66						
12	균열	0.1	㎜	0.8	m		67						
13	균열	0.1	㎜	0.4	m		68						
14	균열	0.1	㎜	0.5	m		69						
15	균열	0.2	㎜	0.8	m		70						
16	균열	0.1	㎜	0.4	m		71						
17	균열	0.1	㎜	0.5	m		72						
18	균열	0.2	㎜	0.5	m		73						
19	균열	0.1	㎜	0.8	m		74						
20	균열	0.1	㎜	0.5	m		75						
21	균열	0.1	㎜	0.5	m		76						
22	균열	0.1	㎜	0.4	m		77						
23	균열	0.2	㎜	0.8	m		78						
24	균열	0.2	㎜	0.5	m		79						
25	균열	0.1	㎜	0.4	m		80						
26	균열	0.2	㎜	0.8	m		81						
27	균열	0.2	㎜	0.5	m		82						
28	균열	0.1	㎜	0.4	m		83						
29	균열	0.1	㎜	0.5	m		84						
30	균열	0.2	㎜	0.5	m		85						
31	균열	0.1	㎜	0.4	m		86						
32	균열	0.1	㎜	0.5	m		87						
33	균열	0.1	㎜	0.8	m		88

34	균열	0.1	㎜	0.4	m		89						
35	균열	0.2	㎜	0.4	m		90						
36	균열	0.2	㎜	0.5	m		91						
37	균열	0.1	㎜	0.4	m		92						
38	균열	0.1	㎜	0.5	m		93						
39	균열	0.1	㎜	0.4	m		94						
40	균열	0.1	㎜	0.5	m		95						
41	균열	0.1	㎜	0.5	m		96						
42							97						
43							98						
44							99						
45							100						
46							101						
47							102						
48							103						
49							104						
50							105						
51							106						
52							107						
53							108						
54							109						
55							110
