호남고속선 공주고가_토공노반_부본선_28(44.150~44.160km, L=10m)

외관조사망도 번호
022_공주고가_토공노반_부본선_28(44k150~44k160)

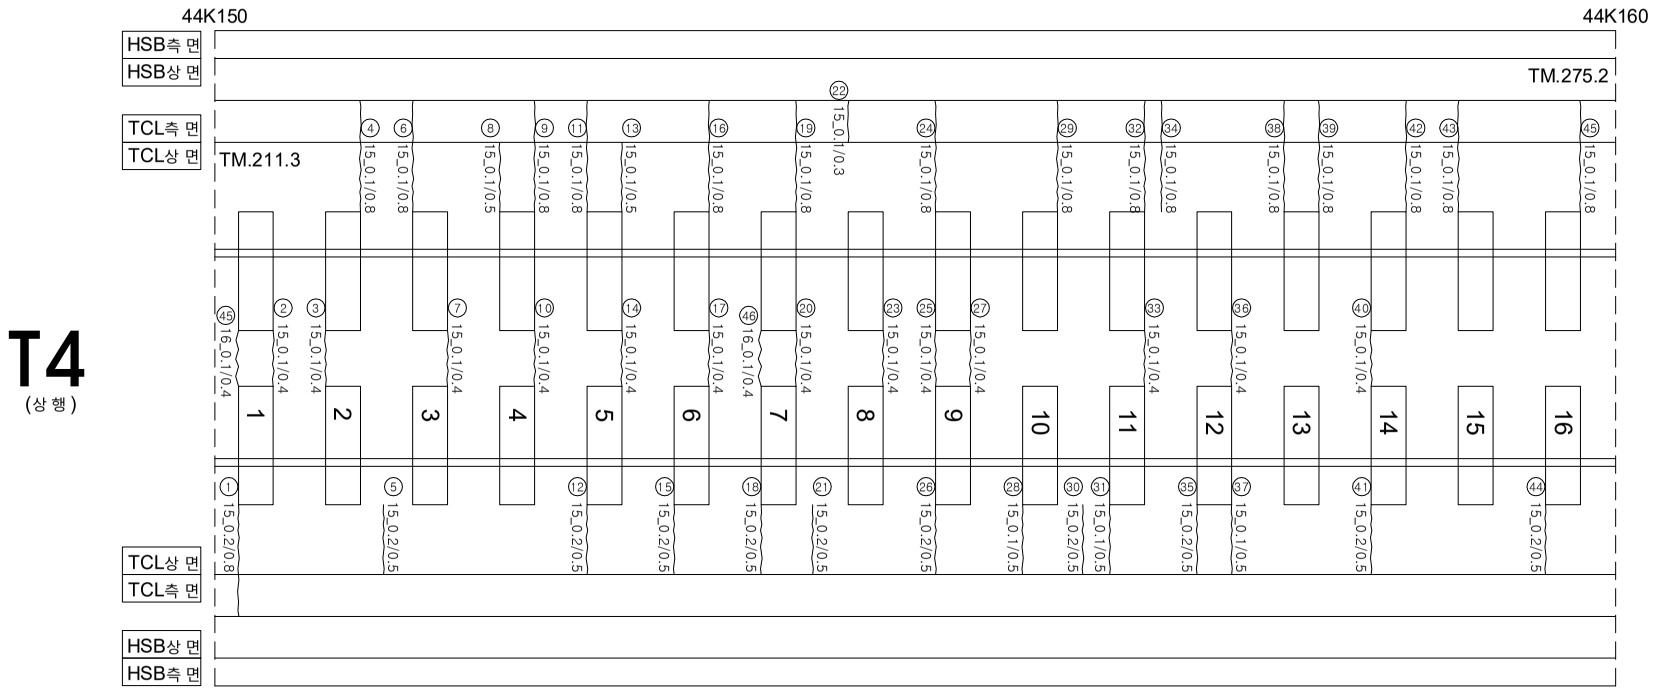
연번	손상	폭		연장		비고	연번	손상	폭		연장		비고
1	균열	0.2	㎜	0.8	m		56						
2	균열	0.1	㎜	0.4	m		57						
3	균열	0.1	㎜	0.4	m		58						
4	균열	0.1	㎜	0.8	m		59						
5	균열	0.2	㎜	0.5	m		60						
6	균열	0.1	㎜	0.8	m		61						
7	균열	0.1	㎜	0.4	m		62						
8	균열	0.1	㎜	0.5	m		63						
9	균열	0.1	㎜	0.8	m		64						
10	균열	0.1	㎜	0.4	m		65						
11	균열	0.1	㎜	0.8	m		66						
12	균열	0.2	㎜	0.5	m		67						
13	균열	0.1	㎜	0.5	m		68						
14	균열	0.1	㎜	0.4	m		69						
15	균열	0.2	㎜	0.5	m		70						
16	균열	0.1	㎜	0.8	m		71						
17	균열	0.1	㎜	0.4	m		72						
18	균열	0.2	㎜	0.5	m		73						
19	균열	0.1	㎜	0.8	m		74						
20	균열	0.1	㎜	0.4	m		75						
21	균열	0.2	㎜	0.5	m		76						
22	균열	0.1	㎜	0.3	m		77						
23	균열	0.1	㎜	0.4	m		78						
24	균열	0.1	㎜	0.8	m		79						
25	균열	0.1	㎜	0.4	m		80						
26	균열	0.2	㎜	0.5	m		81						
27	균열	0.1	㎜	0.4	m		82						
28	균열	0.1	㎜	0.5	m		83						
29	균열	0.1	㎜	0.8	m		84						
30	균열	0.2	㎜	0.5	m		85						
31	균열	0.1	㎜	0.5	m		86						
32	균열	0.1	㎜	0.8	m		87						
33	균열	0.1	㎜	0.4	m		88

34	균열	0.1	㎜	0.8	m		89						
35	균열	0.2	㎜	0.5	m		90						
36	균열	0.1	㎜	0.4	m		91						
37	균열	0.1	㎜	0.5	m		92						
38	균열	0.1	㎜	0.8	m		93						
39	균열	0.1	㎜	0.8	m		94						
40	균열	0.1	㎜	0.4	m		95						
41	균열	0.2	㎜	0.5	m		96						
42	균열	0.1	㎜	0.8	m		97						
43	균열	0.1	㎜	0.8	m		98						
44	균열	0.2	㎜	0.5	m		99						
45	균열	0.1	㎜	0.8	m		100						
46	균열	0.1	㎜	0.4	m		101						
47	균열	0.1	㎜	0.4	m		102						
48							103						
49							104						
50							105						
51							106						
52							107						
53							108						
54							109						
55							110
