호남고속선 공주고가_토공노반_부본선_29(44.160~44.170km, L=10m)

022_공주고가_토공노반_부본선_29(44k160~44k170)

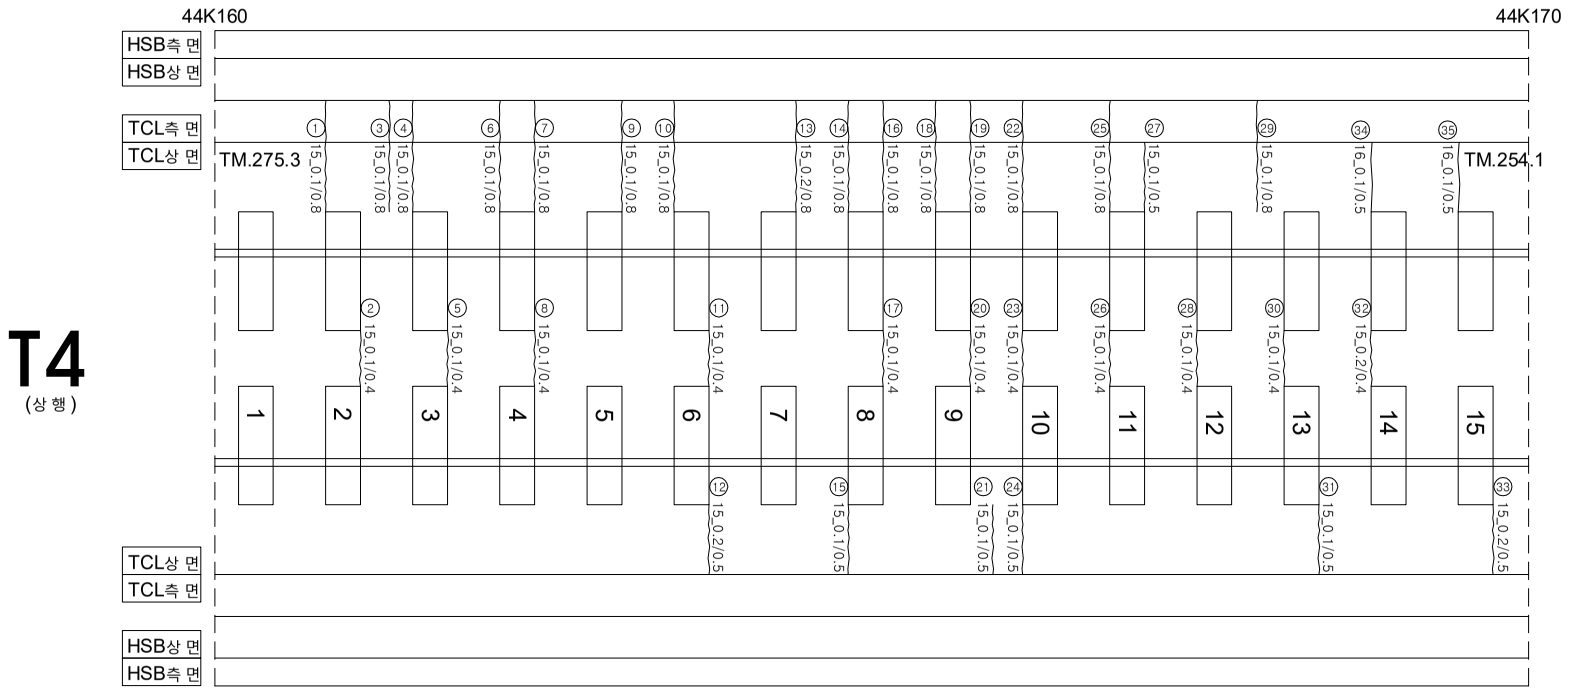
연번	손상	폭		연장		비고	연번	손상	폭		연장		비고
1	균열	0.1	㎜	0.8	m		56						
2	균열	0.1	㎜	0.4	m		57						
3	균열	0.1	㎜	0.8	m		58						
4	균열	0.1	㎜	0.8	m		59						
5	균열	0.1	㎜	0.4	m		60						
6	균열	0.1	㎜	0.8	m		61						
7	균열	0.1	㎜	0.8	m		62						
8	균열	0.1	㎜	0.4	m		63						
9	균열	0.1	㎜	0.8	m		64						
10	균열	0.1	㎜	0.8	m		65						
11	균열	0.1	㎜	0.4	m		66						
12	균열	0.2	㎜	0.5	m		67						
13	균열	0.2	㎜	0.8	m		68						
14	균열	0.1	㎜	0.8	m		69						
15	균열	0.1	㎜	0.5	m		70						
16	균열	0.1	㎜	0.8	m		71						
17	균열	0.1	㎜	0.4	m		72						
18	균열	0.1	㎜	0.8	m		73						
19	균열	0.1	㎜	0.8	m		74						
20	균열	0.1	㎜	0.4	m		75						
21	균열	0.1	㎜	0.5	m		76						
22	균열	0.1	㎜	0.8	m		77						
23	균열	0.1	㎜	0.4	m		78						
24	균열	0.1	㎜	0.5	m		79						
25	균열	0.1	㎜	0.8	m		80						
26	균열	0.1	㎜	0.4	m		81						
27	균열	0.1	㎜	0.5	m		82						
28	균열	0.1	㎜	0.4	m		83						
29	균열	0.1	㎜	0.8	m		84						
30	균열	0.1	㎜	0.4	m		85						
31	균열	0.1	㎜	0.5	m		86						
32	균열	0.2	㎜	0.4	m		87						
33	균열	0.2	㎜	0.5	m		88

34	균열	0.1	㎜	0.5	m		89						
35	균열	0.1	㎜	0.5	m		90						
36							91						
37							92						
38							93						
39							94						
40							95						
41							96						
42							97						
43							98						
44							99						
45							100						
46							101						
47							102						
48							103						
49							104						
50							105						
51							106						
52							107						
53							108						
54							109						
55							110
