호남고속선 공주고가_토공노반_부본선_30(44.170~44.180km, L=10m)

외관조사망도 번호
022_공주고가_토공노반_부본선_30(44k170~44k180)

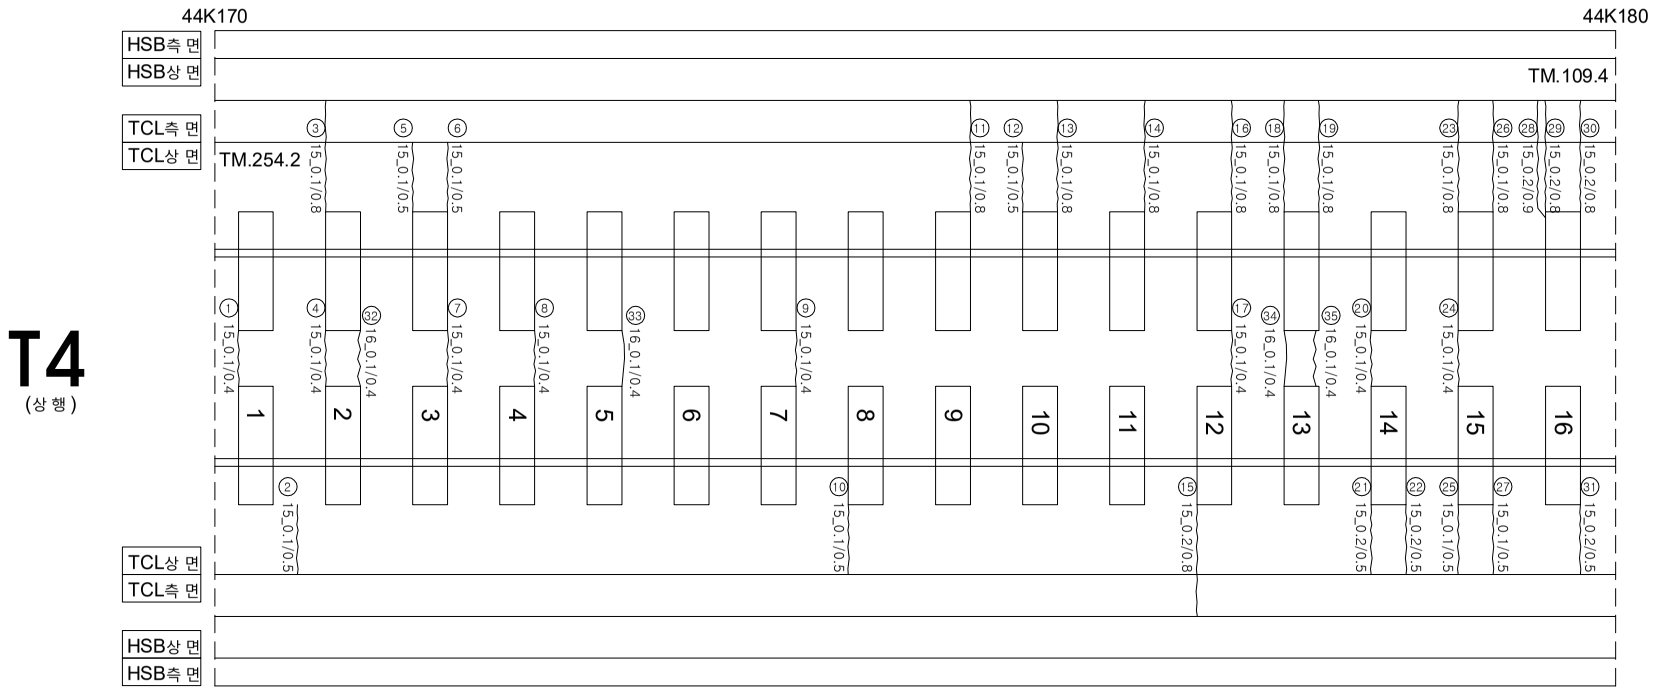
연번	손상	폭		연장		비고	연번	손상	폭		연장		비고
1	균열	0.1	㎜	0.4	m		56						
2	균열	0.1	㎜	0.5	m		57						
3	균열	0.1	㎜	0.8	m		58						
4	균열	0.1	㎜	0.4	m		59						
5	균열	0.1	㎜	0.5	m		60						
6	균열	0.1	㎜	0.5	m		61						
7	균열	0.1	㎜	0.4	m		62						
8	균열	0.1	㎜	0.4	m		63						
9	균열	0.1	㎜	0.4	m		64						
10	균열	0.1	㎜	0.5	m		65						
11	균열	0.1	㎜	0.8	m		66						
12	균열	0.1	㎜	0.5	m		67						
13	균열	0.1	㎜	0.8	m		68						
14	균열	0.1	㎜	0.8	m		69						
15	균열	0.2	㎜	0.8	m		70						
16	균열	0.1	㎜	0.8	m		71						
17	균열	0.1	㎜	0.4	m		72						
18	균열	0.1	㎜	0.8	m		73						
19	균열	0.1	㎜	0.8	m		74						
20	균열	0.1	㎜	0.4	m		75						
21	균열	0.2	㎜	0.5	m		76						
22	균열	0.2	㎜	0.5	m		77						
23	균열	0.1	㎜	0.8	m		78						
24	균열	0.1	㎜	0.4	m		79						
25	균열	0.1	㎜	0.5	m		80						
26	균열	0.1	㎜	0.8	m		81						
27	균열	0.1	㎜	0.5	m		82						
28	균열	0.2	㎜	0.9	m		83						
29	균열	0.2	㎜	0.8	m		84						
30	균열	0.2	㎜	0.8	m		85						
31	균열	0.2	㎜	0.5	m		86						
32	균열	0.1	㎜	0.4	m		87						
33	균열	0.1	㎜	0.4	m		88

34	균열	0.1	㎜	0.4	m		89						
35	균열	0.1	㎜	0.4	m		90						
36							91						
37							92						
38							93						
39							94						
40							95						
41							96						
42							97						
43							98						
44							99						
45							100						
46							101						
47							102						
48							103						
49							104						
50							105						
51							106						
52							107						
53							108						
54							109						
55							110
