호남고속선 공주고가_토공노반_부본선_4(43.910~43.920km, L=10m)

032_공주고가_토공노반_부본선_4(43k910~43k920)

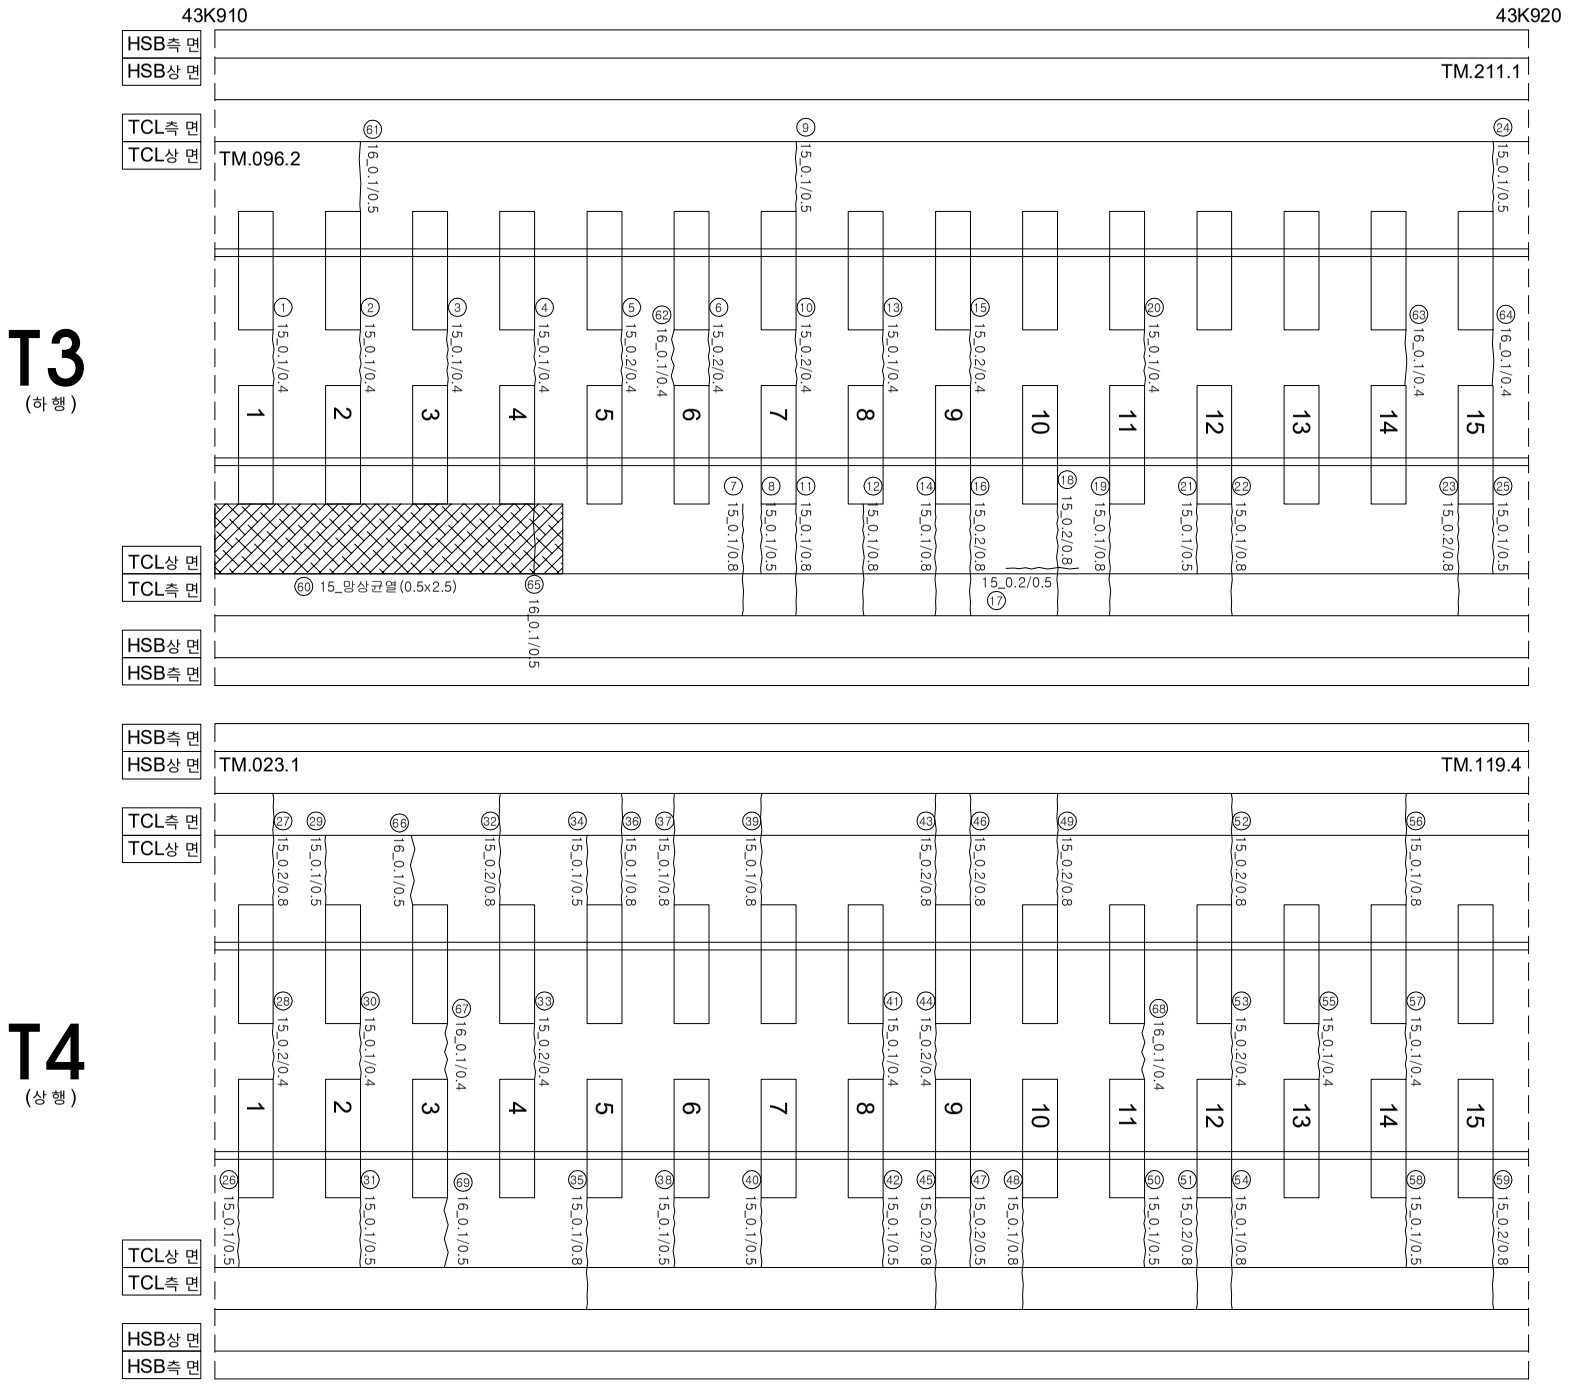
연번	손상	폭		연장		비고	연번	손상	폭		연장		비고
1	균열	0.1	㎜	0.4	m		56	균열	0.1	㎜	0.8	m	
2	균열	0.1	㎜	0.4	m		57	균열	0.1	㎜	0.4	m	
3	균열	0.1	㎜	0.4	m		58	균열	0.1	㎜	0.5	m	
4	균열	0.1	㎜	0.4	m		59	균열	0.2	㎜	0.8	m	
5	균열	0.2	㎜	0.4	m		60	망상균열	0.5	m	2.5	m	1.25
6	균열	0.2	㎜	0.4	m		61	균열	0.1	㎜	0.5	m	
7	균열	0.1	㎜	0.8	m		62	균열	0.1	㎜	0.4	m	
8	균열	0.1	㎜	0.5	m		63	균열	0.1	㎜	0.4	m	
9	균열	0.1	㎜	0.5	m		64	균열	0.1	㎜	0.4	m	
10	균열	0.2	㎜	0.4	m		65	균열	0.1	㎜	0.5	m	
11	균열	0.1	㎜	0.8	m		66	균열	0.1	㎜	0.5	m	
12	균열	0.1	㎜	0.8	m		67	균열	0.1	㎜	0.4	m	
13	균열	0.1	㎜	0.4	m		68	균열	0.1	㎜	0.4	m	
14	균열	0.1	㎜	0.8	m		69	균열	0.1	㎜	0.5	m	
15	균열	0.2	㎜	0.4	m		70						
16	균열	0.2	㎜	0.8	m		71						
17	균열	0.2	㎜	0.5	m		72						
18	균열	0.2	㎜	0.8	m		73						
19	균열	0.1	㎜	0.8	m		74						
20	균열	0.1	㎜	0.4	m		75						
21	균열	0.1	㎜	0.5	m		76						
22	균열	0.1	㎜	0.8	m		77						
23	균열	0.2	㎜	0.8	m		78						
24	균열	0.1	㎜	0.5	m		79						
25	균열	0.1	㎜	0.5	m		80						
26	균열	0.1	㎜	0.5	m		81						
27	균열	0.2	㎜	0.8	m		82						
28	균열	0.2	㎜	0.4	m		83

29	균열	0.1	㎜	0.5	m		84						
30	균열	0.1	㎜	0.4	m		85						
31	균열	0.1	㎜	0.5	m		86						
32	균열	0.2	㎜	0.8	m		87						
33	균열	0.2	㎜	0.4	m		88						
34	균열	0.1	㎜	0.5	m		89						
35	균열	0.1	㎜	0.8	m		90						
36	균열	0.1	㎜	0.8	m		91						
37	균열	0.1	㎜	0.8	m		92						
38	균열	0.1	㎜	0.5	m		93						
39	균열	0.1	㎜	0.8	m		94						
40	균열	0.1	㎜	0.5	m		95						
41	균열	0.1	㎜	0.4	m		96						
42	균열	0.1	㎜	0.5	m		97						
43	균열	0.2	㎜	0.8	m		98						
44	균열	0.2	㎜	0.4	m		99						
45	균열	0.2	㎜	0.8	m		100						
46	균열	0.2	㎜	0.8	m		101						
47	균열	0.2	㎜	0.5	m		102						
48	균열	0.1	㎜	0.8	m		103						
49	균열	0.2	㎜	0.8	m		104						
50	균열	0.1	㎜	0.5	m		105						
51	균열	0.2	㎜	0.8	m		106						
52	균열	0.2	㎜	0.8	m		107						
53	균열	0.2	㎜	0.4	m		108						
54	균열	0.1	㎜	0.8	m		109						
55	균열	0.1	㎜	0.4	m		110
