호남고속선 공주고가_토공노반_부본선_31(44.180~44.190km, L=10m)

022_공주고가_토공노반_부본선_31(44k180~44k190)

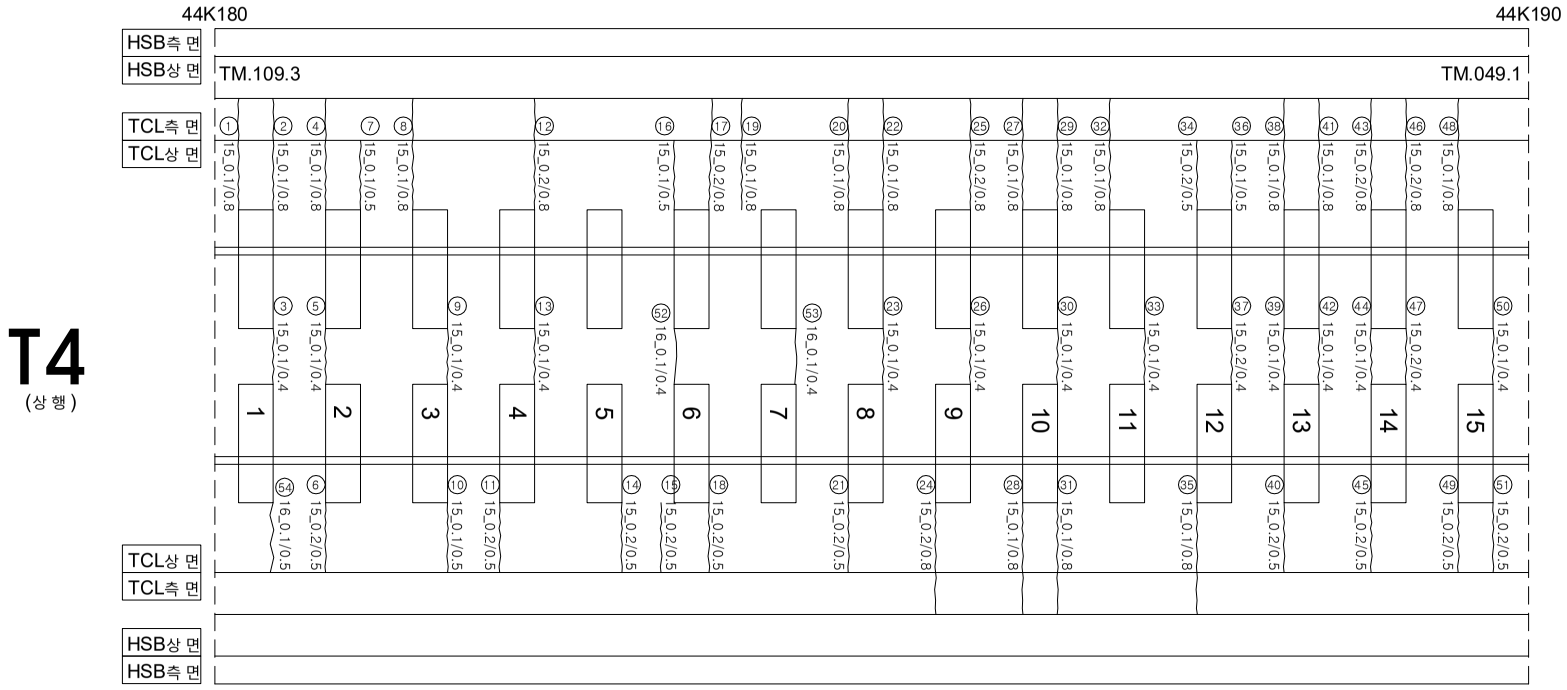
연번	손상	폭		연장		비고	연번	손상	폭		연장		비고
1	균열	0.1	㎜	0.8	m		56						
2	균열	0.1	㎜	0.8	m		57						
3	균열	0.1	㎜	0.4	m		58						
4	균열	0.1	㎜	0.8	m		59						
5	균열	0.1	㎜	0.4	m		60						
6	균열	0.2	㎜	0.5	m		61						
7	균열	0.1	㎜	0.5	m		62						
8	균열	0.1	㎜	0.8	m		63						
9	균열	0.1	㎜	0.4	m		64						
10	균열	0.1	㎜	0.5	m		65						
11	균열	0.2	㎜	0.5	m		66						
12	균열	0.2	㎜	0.8	m		67						
13	균열	0.1	㎜	0.4	m		68						
14	균열	0.2	㎜	0.5	m		69						
15	균열	0.2	㎜	0.5	m		70						
16	균열	0.1	㎜	0.5	m		71						
17	균열	0.2	㎜	0.8	m		72						
18	균열	0.2	㎜	0.5	m		73						
19	균열	0.1	㎜	0.8	m		74						
20	균열	0.1	㎜	0.8	m		75						
21	균열	0.2	㎜	0.5	m		76						
22	균열	0.1	㎜	0.8	m		77						
23	균열	0.1	㎜	0.4	m		78						
24	균열	0.2	㎜	0.8	m		79						
25	균열	0.2	㎜	0.8	m		80						
26	균열	0.1	㎜	0.4	m		81						
27	균열	0.1	㎜	0.8	m		82						
28	균열	0.1	㎜	0.8	m		83						
29	균열	0.1	㎜	0.8	m		84						
30	균열	0.1	㎜	0.4	m		85						
31	균열	0.1	㎜	0.8	m		86						
32	균열	0.1	㎜	0.8	m		87						
33	균열	0.1	㎜	0.4	m		88

34	균열	0.2	㎜	0.5	m		89						
35	균열	0.1	㎜	0.8	m		90						
36	균열	0.1	㎜	0.5	m		91						
37	균열	0.2	㎜	0.4	m		92						
38	균열	0.1	㎜	0.8	m		93						
39	균열	0.1	㎜	0.4	m		94						
40	균열	0.2	㎜	0.5	m		95						
41	균열	0.1	㎜	0.8	m		96						
42	균열	0.1	㎜	0.4	m		97						
43	균열	0.2	㎜	0.8	m		98						
44	균열	0.1	㎜	0.4	m		99						
45	균열	0.2	㎜	0.5	m		100						
46	균열	0.2	㎜	0.8	m		101						
47	균열	0.2	㎜	0.4	m		102						
48	균열	0.1	㎜	0.8	m		103						
49	균열	0.2	㎜	0.5	m		104						
50	균열	0.1	㎜	0.4	m		105						
51	균열	0.2	㎜	0.5	m		106						
52	균열	0.1	㎜	0.4	m		107						
53	균열	0.1	㎜	0.4	m		108						
54	균열	0.1	㎜	0.5	m		109						
55							110
