호남고속선 공주고가_토공노반_부본선_33(44.200~44.210km, L=10m)

외관조사망도 번호
022_공주고가_토공노반_부본선_33(44k200~44k210)

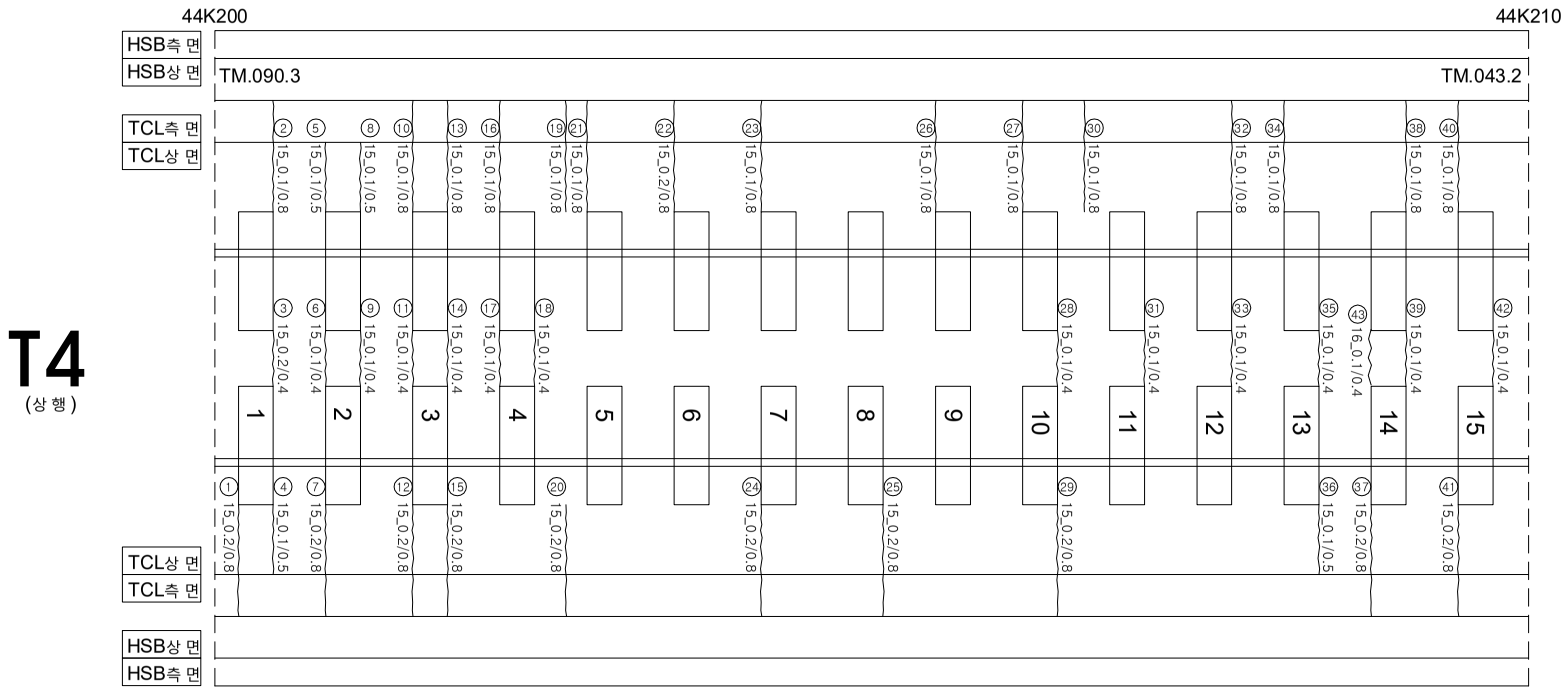
연번	손상	폭		연장		비고	연번	손상	폭		연장		비고
1	균열	0.2	㎜	0.8	m		56						
2	균열	0.1	㎜	0.8	m		57						
3	균열	0.2	㎜	0.4	m		58						
4	균열	0.1	㎜	0.5	m		59						
5	균열	0.1	㎜	0.5	m		60						
6	균열	0.1	㎜	0.4	m		61						
7	균열	0.2	㎜	0.8	m		62						
8	균열	0.1	㎜	0.5	m		63						
9	균열	0.1	㎜	0.4	m		64						
10	균열	0.1	㎜	0.8	m		65						
11	균열	0.1	㎜	0.4	m		66						
12	균열	0.2	㎜	0.8	m		67						
13	균열	0.1	㎜	0.8	m		68						
14	균열	0.1	㎜	0.4	m		69						
15	균열	0.2	㎜	0.8	m		70						
16	균열	0.1	㎜	0.8	m		71						
17	균열	0.1	㎜	0.4	m		72						
18	균열	0.1	㎜	0.4	m		73						
19	균열	0.1	㎜	0.8	m		74						
20	균열	0.2	㎜	0.8	m		75						
21	균열	0.1	㎜	0.8	m		76						
22	균열	0.2	㎜	0.8	m		77						
23	균열	0.1	㎜	0.8	m		78						
24	균열	0.2	㎜	0.8	m		79						
25	균열	0.2	㎜	0.8	m		80						
26	균열	0.1	㎜	0.8	m		81						
27	균열	0.1	㎜	0.8	m		82						
28	균열	0.1	㎜	0.4	m		83						
29	균열	0.2	㎜	0.8	m		84						
30	균열	0.1	㎜	0.8	m		85						
31	균열	0.1	㎜	0.4	m		86						
32	균열	0.1	㎜	0.8	m		87						
33	균열	0.1	㎜	0.4	m		88

34	균열	0.1	㎜	0.8	m		89						
35	균열	0.1	㎜	0.4	m		90						
36	균열	0.1	㎜	0.5	m		91						
37	균열	0.2	㎜	0.8	m		92						
38	균열	0.1	㎜	0.8	m		93						
39	균열	0.1	㎜	0.4	m		94						
40	균열	0.1	㎜	0.8	m		95						
41	균열	0.2	㎜	0.8	m		96						
42	균열	0.1	㎜	0.4	m		97						
43	균열	0.1	㎜	0.4	m		98						
44							99						
45							100						
46							101						
47							102						
48							103						
49							104						
50							105						
51							106						
52							107						
53							108						
54							109						
55							110
