호남고속선 공주고가_토공노반_부본선_34(44.210~44.220km, L=10m)

022_공주고가_토공노반_부본선_34(44k210~44k220)

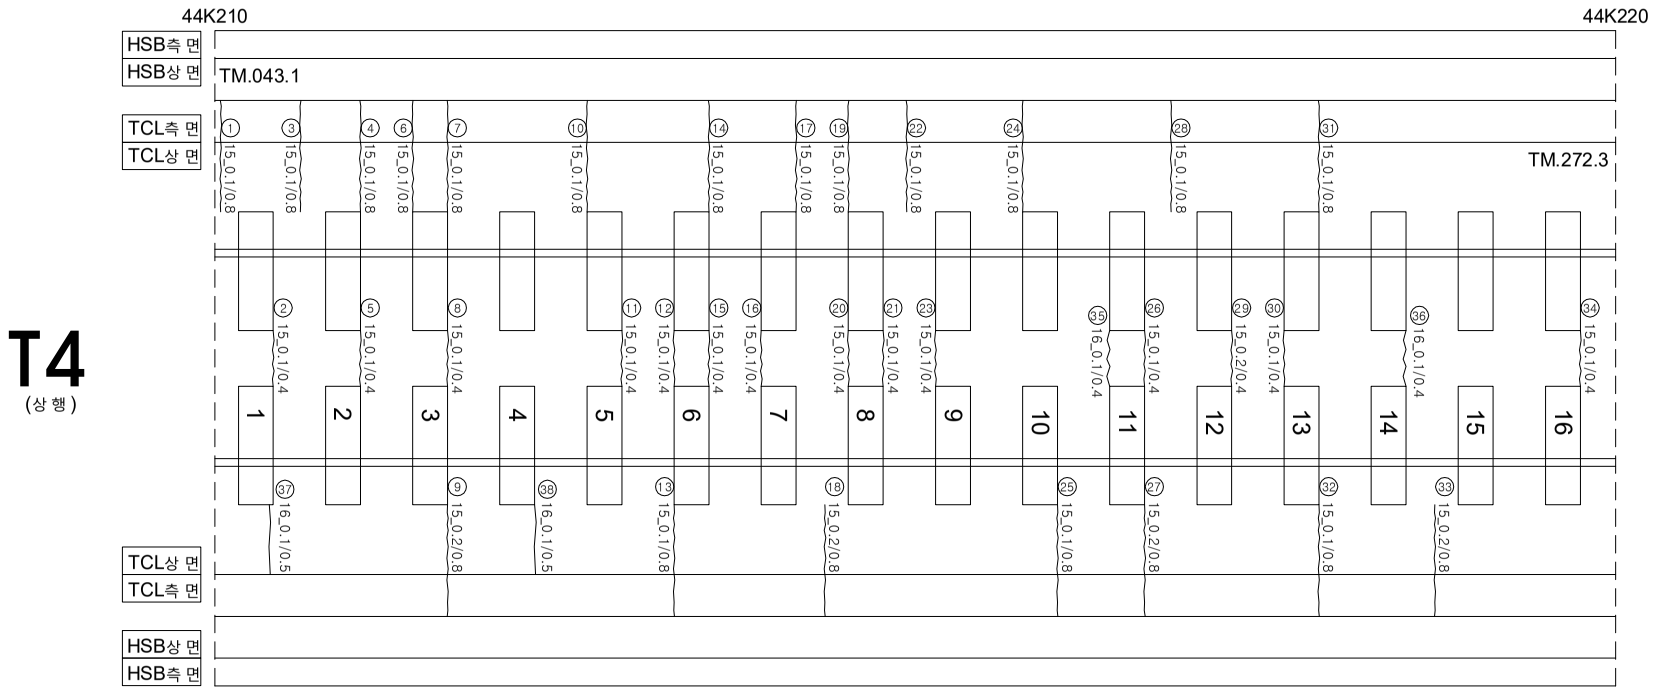
외관조사망도 번호

연번	손상	폭		연장		비고	연번	손상	폭		연장		비고
1	균열	0.1	㎜	0.8	m		56						
2	균열	0.1	㎜	0.4	m		57						
3	균열	0.1	㎜	0.8	m		58						
4	균열	0.1	㎜	0.8	m		59						
5	균열	0.1	㎜	0.4	m		60						
6	균열	0.1	㎜	0.8	m		61						
7	균열	0.1	㎜	0.8	m		62						
8	균열	0.1	㎜	0.4	m		63						
9	균열	0.2	㎜	0.8	m		64						
10	균열	0.1	㎜	0.8	m		65						
11	균열	0.1	㎜	0.4	m		66						
12	균열	0.1	㎜	0.4	m		67						
13	균열	0.1	㎜	0.8	m		68						
14	균열	0.1	㎜	0.8	m		69						
15	균열	0.1	㎜	0.4	m		70						
16	균열	0.1	㎜	0.4	m		71						
17	균열	0.1	㎜	0.8	m		72						
18	균열	0.2	㎜	0.8	m		73						
19	균열	0.1	㎜	0.8	m		74						
20	균열	0.1	㎜	0.4	m		75						
21	균열	0.1	㎜	0.4	m		76						
22	균열	0.1	㎜	0.8	m		77						
23	균열	0.1	㎜	0.4	m		78						
24	균열	0.1	㎜	0.8	m		79						
25	균열	0.1	㎜	0.8	m		80						
26	균열	0.1	㎜	0.4	m		81						
27	균열	0.2	㎜	0.8	m		82						
28	균열	0.1	㎜	0.8	m		83						
29	균열	0.2	㎜	0.4	m		84						
30	균열	0.1	㎜	0.4	m		85						
31	균열	0.1	㎜	0.8	m		86						
32	균열	0.1	㎜	0.8	m		87						
33	균열	0.2	㎜	0.8	m		88

34	균열	0.1	㎜	0.4	m		89						
35	균열	0.1	㎜	0.4	m		90						
36	균열	0.1	㎜	0.4	m		91						
37	균열	0.1	㎜	0.5	m		92						
38	균열	0.1	㎜	0.5	m		93						
39							94						
40							95						
41							96						
42							97						
43							98						
44							99						
45							100						
46							101						
47							102						
48							103						
49							104						
50							105						
51							106						
52							107						
53							108						
54							109						
55							110
