호남고속선 공주고가_토공노반_부본선_35(44.220~44.230km, L=10m)

외관조사망도 번호
022_공주고가_토공노반_부본선_35(44k220~44k230)

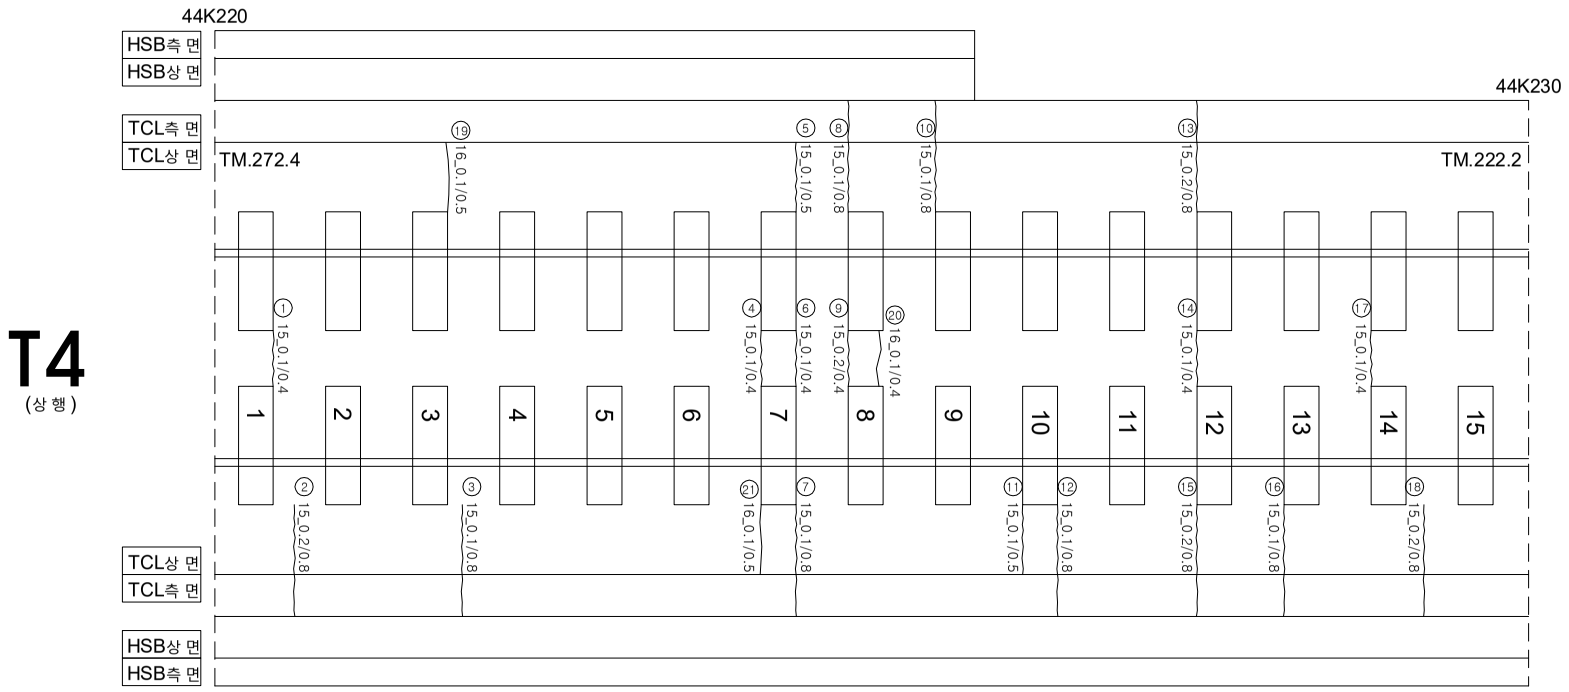
연번	손상	폭		연장		비고	연번	손상	폭		연장		비고
1	균열	0.1	㎜	0.4	m		56						
2	균열	0.2	㎜	0.8	m		57						
3	균열	0.1	㎜	0.8	m		58						
4	균열	0.1	㎜	0.4	m		59						
5	균열	0.1	㎜	0.5	m		60						
6	균열	0.1	㎜	0.4	m		61						
7	균열	0.1	㎜	0.8	m		62						
8	균열	0.1	㎜	0.8	m		63						
9	균열	0.2	㎜	0.4	m		64						
10	균열	0.1	㎜	0.8	m		65						
11	균열	0.1	㎜	0.5	m		66						
12	균열	0.1	㎜	0.8	m		67						
13	균열	0.2	㎜	0.8	m		68						
14	균열	0.1	㎜	0.4	m		69						
15	균열	0.2	㎜	0.8	m		70						
16	균열	0.1	㎜	0.8	m		71						
17	균열	0.1	㎜	0.4	m		72						
18	균열	0.2	㎜	0.8	m		73						
19	균열	0.1	㎜	0.5	m		74						
20	균열	0.1	㎜	0.4	m		75						
21	균열	0.1	㎜	0.5	m		76						
22							77						
23							78						
24							79						
25							80						
26							81						
27							82						
28							83						
29							84						
30							85						
31							86						
32							87						
33							88						
34							89						
35							90						
36							91						
37							92						
38							93						
39							94						
40							95

41							96						
42							97						
43							98						
44							99						
45							100						
46							101						
47							102						
48							103						
49							104						
50							105						
51							106						
52							107						
53							108						
54							109						
55							110
