호남고속선 공주고가_토공노반_부본선_36(44.230~44.240km, L=10m)

외관조사망도 번호
022_공주고가_토공노반_부본선_36(44k230~44k240)

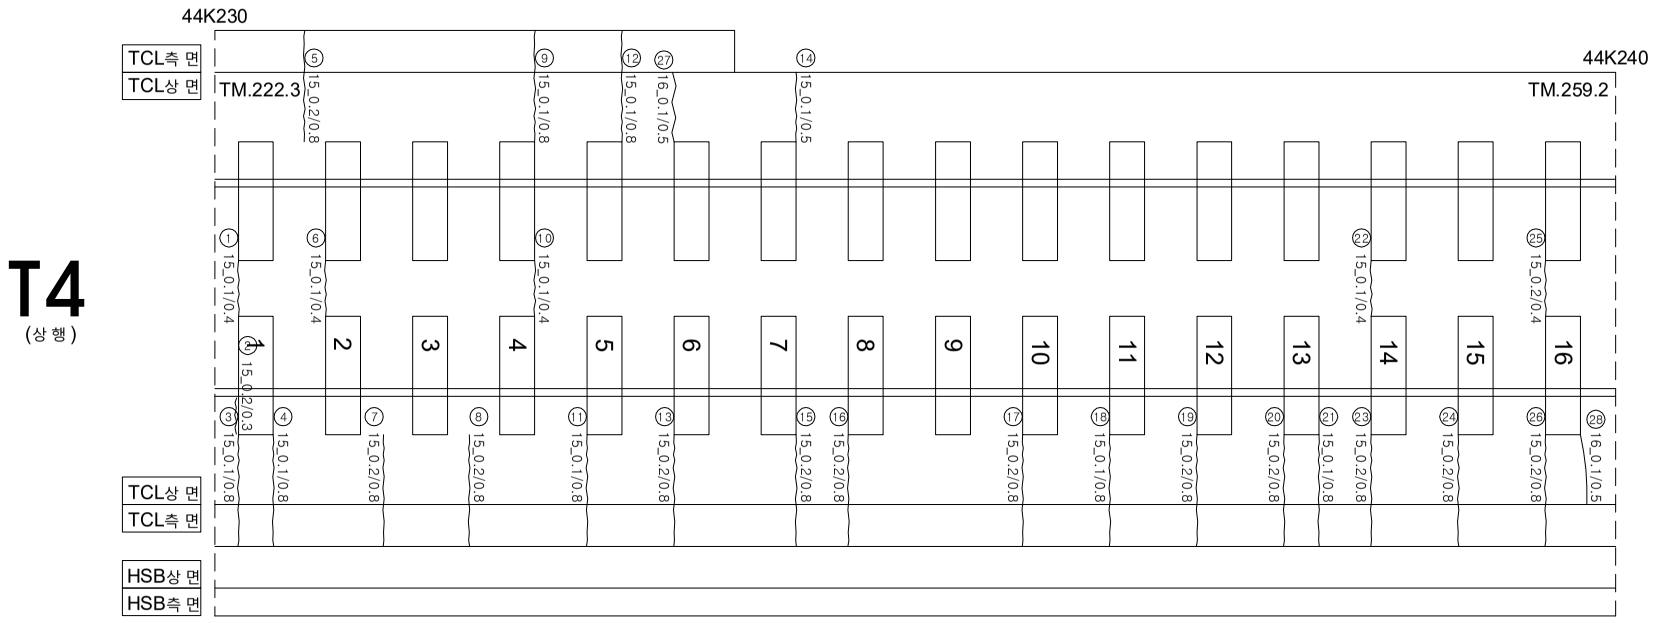
연번	손상	폭		연장		비고	연번	손상	폭		연장		비고
1	균열	0.1	㎜	0.4	m		56						
2	경계부 균열	0.2	㎜	0.3	m		57						
3	균열	0.1	㎜	0.8	m		58						
4	균열	0.1	㎜	0.8	m		59						
5	균열	0.2	㎜	0.8	m		60						
6	균열	0.1	㎜	0.4	m		61						
7	균열	0.2	㎜	0.8	m		62						
8	균열	0.2	㎜	0.8	m		63						
9	균열	0.1	㎜	0.8	m		64						
10	균열	0.1	㎜	0.4	m		65						
11	균열	0.1	㎜	0.8	m		66						
12	균열	0.1	㎜	0.8	m		67						
13	균열	0.2	㎜	0.8	m		68						
14	균열	0.1	㎜	0.5	m		69						
15	균열	0.2	㎜	0.8	m		70						
16	균열	0.2	㎜	0.8	m		71						
17	균열	0.2	㎜	0.8	m		72						
18	균열	0.1	㎜	0.8	m		73						
19	균열	0.2	㎜	0.8	m		74						
20	균열	0.2	㎜	0.8	m		75						
21	균열	0.1	㎜	0.8	m		76						
22	균열	0.1	㎜	0.4	m		77						
23	균열	0.2	㎜	0.8	m		78						
24	균열	0.2	㎜	0.8	m		79						
25	균열	0.2	㎜	0.4	m		80						
26	균열	0.2	㎜	0.8	m		81						
27	균열	0.1	㎜	0.5	m		82						
28	균열	0.1	㎜	0.5	m		83						
29							84						
30							85						
31							86						
32							87						
33							88						
34							89						
35							90

36							91						
37							92						
38							93						
39							94						
40							95						
41							96						
42							97						
43							98						
44							99						
45							100						
46							101						
47							102						
48							103						
49							104						
50							105						
51							106						
52							107						
53							108						
54							109						
55							110
