호남고속선 공주고가_토공노반_부본선_38(44.250~44.254km, L=4m)

외관조사망도 번호
G22_공주고가_토공노반_부본선_38(44k250~44k254)

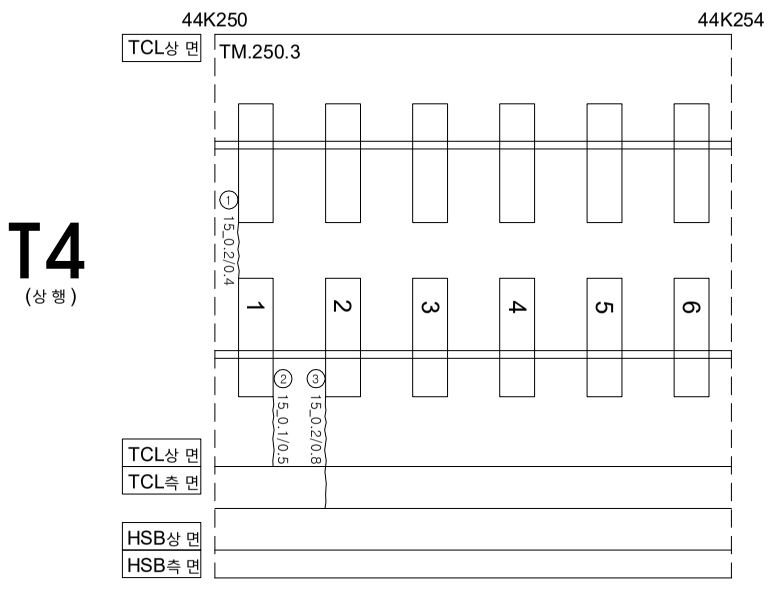
연번	손상	폭		연장		비고	연번	손상	폭		연장		비고
1	균열	0.2	㎜	0.4	m		56						
2	균열	0.1	㎜	0.5	m		57						
3	균열	0.2	㎜	0.8	m		58						
4							59						
5							60						
6							61						
7							62						
8							63						
9							64						
10							65						
11							66						
12							67						
13							68						
14							69						
15							70						
16							71						
17							72						
18							73						
19							74						
20							75						
21							76						
22							77						
23							78						
24							79						
25							80						
26							81						
27							82						
28							83						
29							84						
30							85						
31							86						
32							87						
33							88						
34							89						
35							90						
36							91						
37							92						
38							93						
39							94						
40							95						
41							96						
42							97						
43							98						
44							99						
45							100						
46							101						
47							102						
48							103						
49							104						
50							105
