호남고속선 공주고가_토공노반_부본선_10(43.970~43.980km, L=10m)

022_공주고가_토공노반_부본선_10(43k970~43k980)

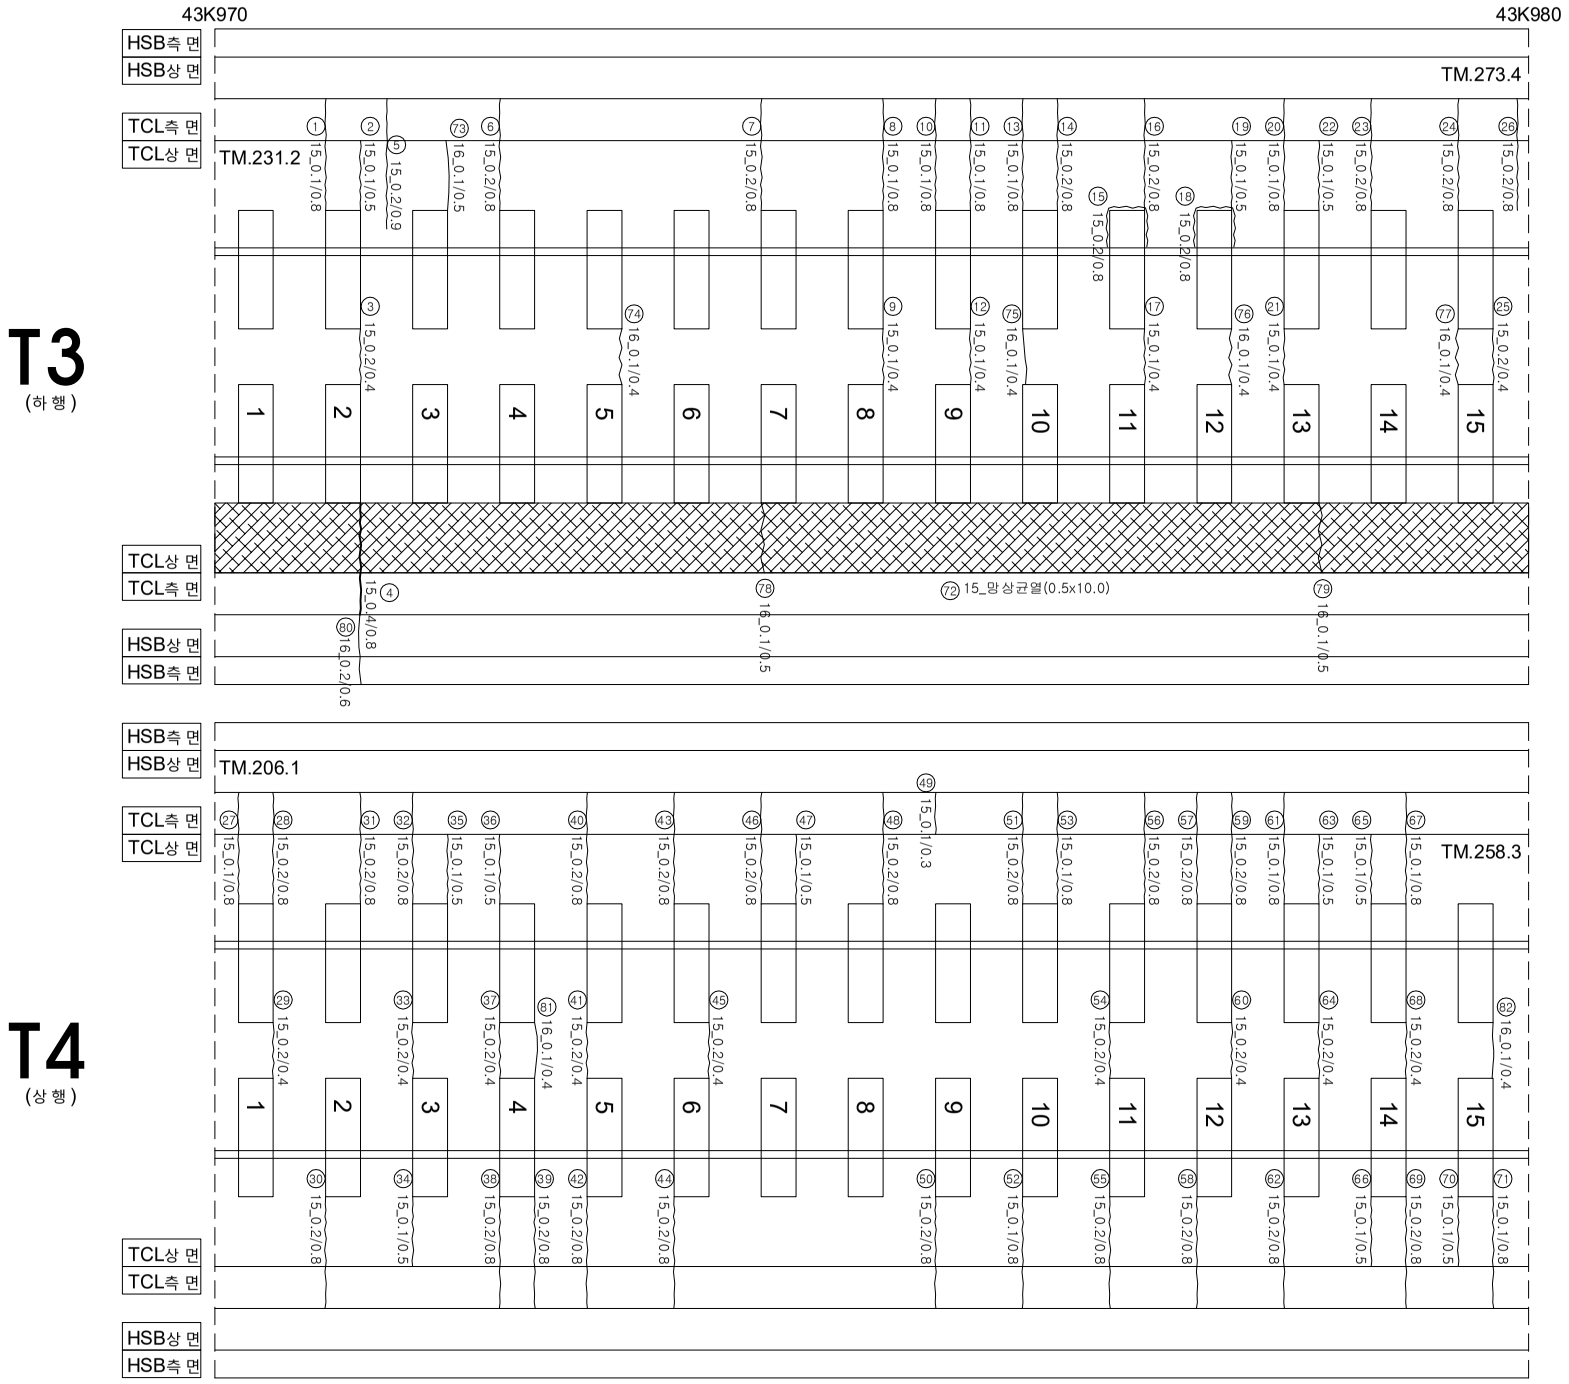
연번	손상	폭		연장		비고	연번	손상	폭		연장		비고
1	균열	0.1	㎜	0.8	m		56	균열	0.2	㎜	0.8	m	
2	균열	0.1	㎜	0.5	m		57	균열	0.2	㎜	0.8	m	
3	균열	0.2	㎜	0.4	m		58	균열	0.2	㎜	0.8	m	
4	균열	0.4	㎜	0.8	m		59	균열	0.2	㎜	0.8	m	
5	균열	0.2	㎜	0.9	m		60	균열	0.2	㎜	0.4	m	
6	균열	0.2	㎜	0.8	m		61	균열	0.1	㎜	0.8	m	
7	균열	0.2	㎜	0.8	m		62	균열	0.2	㎜	0.8	m	
8	균열	0.1	㎜	0.8	m		63	균열	0.1	㎜	0.5	m	
9	균열	0.1	㎜	0.4	m		64	균열	0.2	㎜	0.4	m	
10	균열	0.1	㎜	0.8	m		65	균열	0.1	㎜	0.5	m	
11	균열	0.1	㎜	0.8	m		66	균열	0.1	㎜	0.5	m	
12	균열	0.1	㎜	0.4	m		67	균열	0.1	㎜	0.8	m	
13	균열	0.1	㎜	0.8	m		68	균열	0.2	㎜	0.4	m	
14	균열	0.2	㎜	0.8	m		69	균열	0.2	㎜	0.8	m	
15	경계부 균열	0.2	㎜	0.8	m		70	균열	0.1	㎜	0.5	m	
16	균열	0.2	㎜	0.8	m		71	균열	0.1	㎜	0.8	m	
17	균열	0.1	㎜	0.4	m		72	망상균열	0.5	m	10.0	m	5.00
18	경계부 균열	0.2	㎜	0.8	m		73	균열	0.1	㎜	0.5	m	
19	균열	0.1	㎜	0.5	m		74	균열	0.1	㎜	0.4	m	
20	균열	0.1	㎜	0.8	m		75	균열	0.1	㎜	0.4	m	
21	균열	0.1	㎜	0.4	m		76	균열	0.1	㎜	0.4	m	
22	균열	0.1	㎜	0.5	m		77	균열	0.1	㎜	0.4	m	
23	균열	0.2	㎜	0.8	m		78	균열	0.1	㎜	0.5	m	
24	균열	0.2	㎜	0.8	m		79	균열	0.1	㎜	0.5	m

25	균열	0.2	㎜	0.4	m		80	균열	0.2	㎜	0.6	m	
26	균열	0.2	㎜	0.8	m		81	균열	0.1	㎜	0.4	m	
27	균열	0.1	㎜	0.8	m		82	균열	0.1	㎜	0.4	m	
28	균열	0.2	㎜	0.8	m		83						
29	균열	0.2	㎜	0.4	m		84						
30	균열	0.2	㎜	0.8	m		85						
31	균열	0.2	㎜	0.8	m		86						
32	균열	0.2	㎜	0.8	m		87						
33	균열	0.2	㎜	0.4	m		88						
34	균열	0.1	㎜	0.5	m		89						
35	균열	0.1	㎜	0.5	m		90						
36	균열	0.1	㎜	0.5	m		91						
37	균열	0.2	㎜	0.4	m		92						
38	균열	0.2	㎜	0.8	m		93						
39	균열	0.2	㎜	0.8	m		94						
40	균열	0.2	㎜	0.8	m		95						
41	균열	0.2	㎜	0.4	m		96						
42	균열	0.2	㎜	0.8	m		97						
43	균열	0.2	㎜	0.8	m		98						
44	균열	0.2	㎜	0.8	m		99						
45	균열	0.2	㎜	0.4	m		100						
46	균열	0.2	㎜	0.8	m		101						
47	균열	0.1	㎜	0.5	m		102						
48	균열	0.2	㎜	0.8	m		103						
49	균열	0.1	㎜	0.3	m		104						
50	균열	0.2	㎜	0.8	m		105						
51	균열	0.2	㎜	0.8	m		106						
52	균열	0.1	㎜	0.8	m		107						
53	균열	0.1	㎜	0.8	m		108						
54	균열	0.2	㎜	0.4	m		109						
55	균열	0.2	㎜	0.8	m		110
