외관조사망도 번호
U12_신영터널_12 (44.952~44.962)

호남고속선 신영터널_12 (44.952~44.962km, S12)

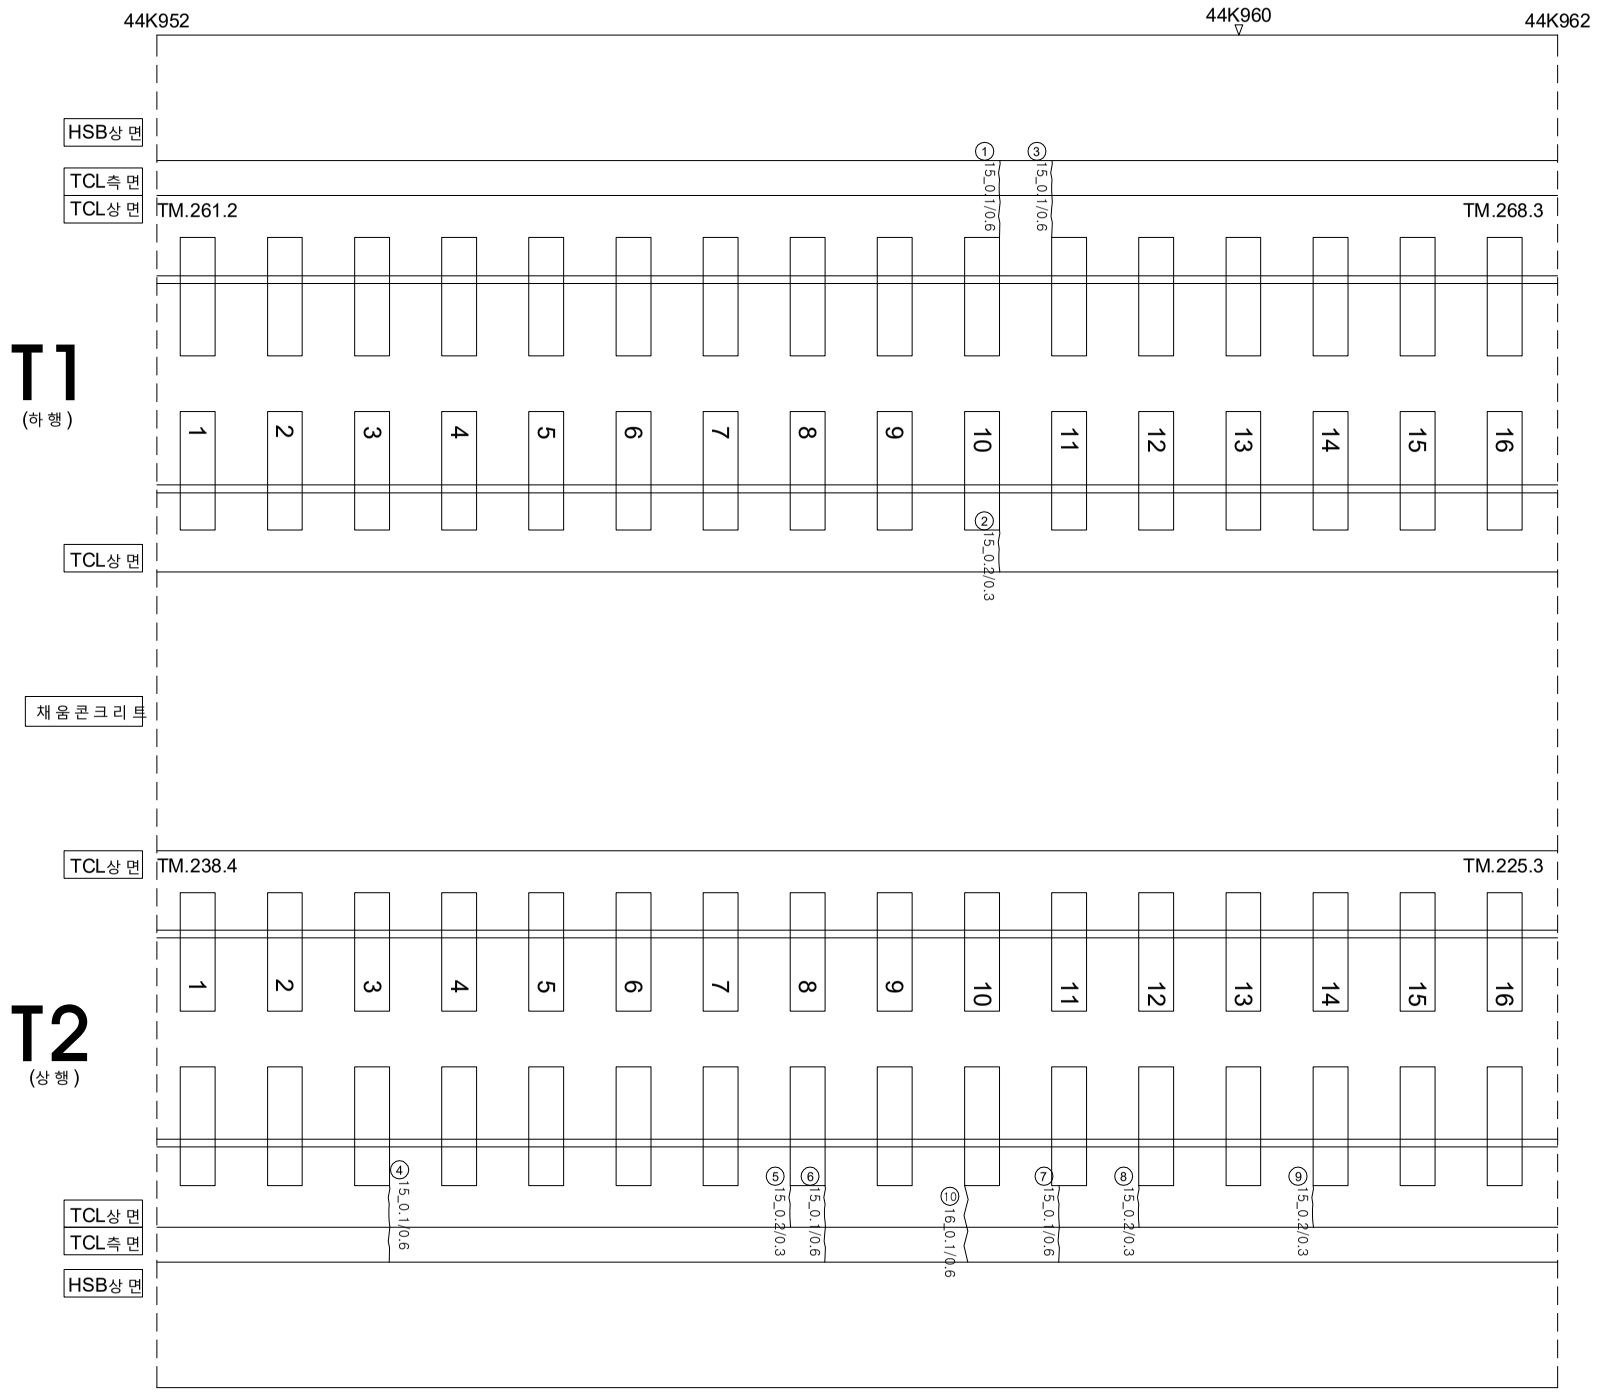
연번	손상	폭		연장		비고	연번	손상	폭		연장		비고
1	균열	0.1	㎜	0.6	m		56						
2	균열	0.2	㎜	0.3	m		57						
3	균열	0.1	㎜	0.6	m		58						
4	균열	0.1	㎜	0.6	m		59						
5	균열	0.2	㎜	0.3	m		60						
6	균열	0.1	㎜	0.6	m		61						
7	균열	0.1	㎜	0.6	m		62						
8	균열	0.2	㎜	0.3	m		63						
9	균열	0.2	㎜	0.3	m		64						
10	균열	0.1	㎜	0.6	m		65						
11							66						
12							67						
13							68						
14							69						
15							70						
16							71						
17							72						
18							73						
19							74						
20							75						
21							76						
22							77						
23							78						
24							79						
25							80						
26							81						
27							82						
28							83						
29							84						
30							85						
31							86						
32							87						
33							88						
34							89						
35							90						
36							91						
37							92						
38							93						
39							94						
40							95						
41							96						
42							97						
43							98						
44							99						
45							100						
46							101
