외관조사망도 번호
U12_신영터널_13 (44.962~44.972)

호남고속선 신영터널_13 (44.962~44.972km, S13)

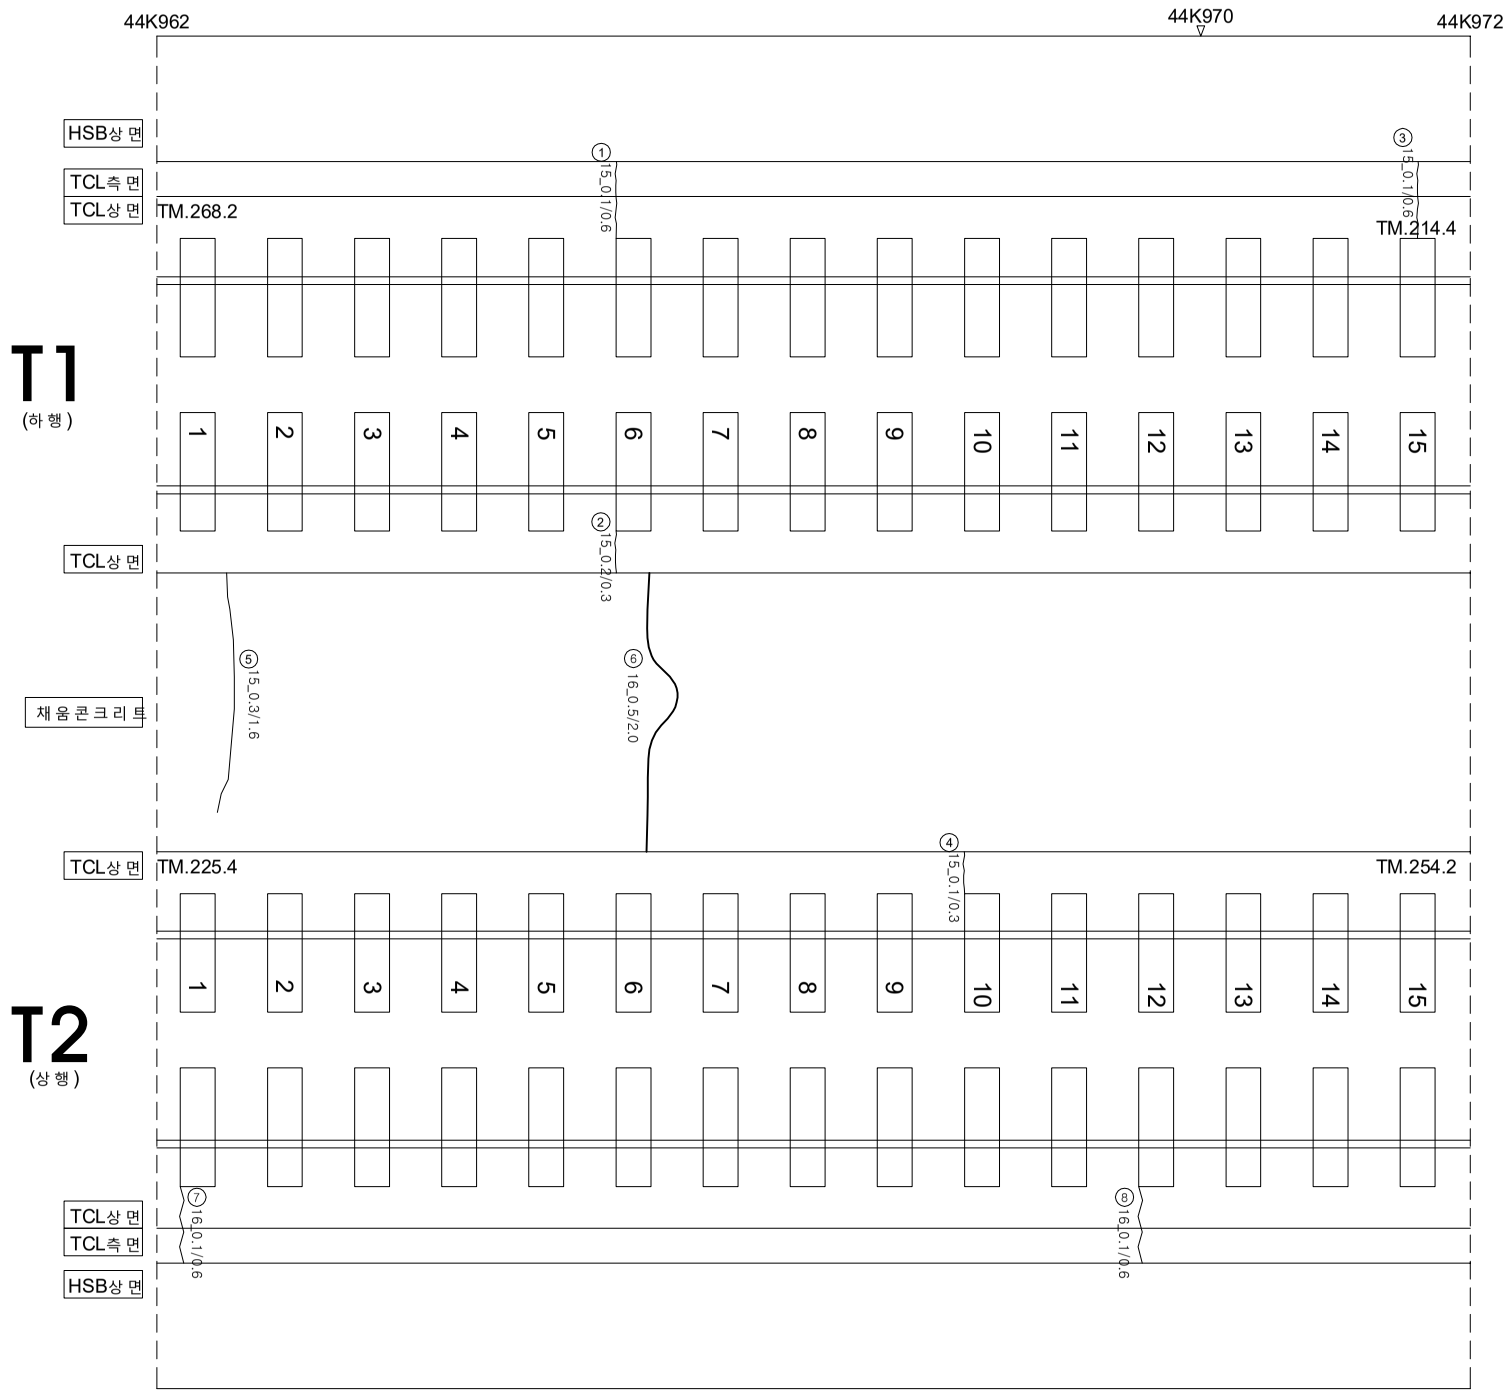
연번	손상	폭		연장		비고	연번	손상	폭		연장		비고
1	균열	0.1	㎜	0.6	m		56						
2	균열	0.2	㎜	0.3	m		57						
3	균열	0.1	㎜	0.6	m		58						
4	균열	0.1	㎜	0.3	m		59						
5	균열	0.3	㎜	1.6	m		60						
6	균열	0.5	㎜	2.0	m		61						
7	균열	0.1	㎜	0.6	m		62						
8	균열	0.1	㎜	0.6	m		63						
9							64						
10							65						
11							66						
12							67						
13							68						
14							69						
15							70						
16							71						
17							72						
18							73						
19							74						
20							75						
21							76						
22							77						
23							78						
24							79						
25							80						
26							81						
27							82						
28							83						
29							84						
30							85						
31							86						
32							87						
33							88						
34							89						
35							90						
36							91						
37							92						
38							93						
39							94						
40							95						
41							96						
42							97						
43							98						
44							99						
45							100						
46							101						
47							102

48							103						
49							104						
50							105						
51							106						
52							107						
53							108						
54							109						
55							110
