외관조사망도 번호
U12_신영터널_14 (44.972~44.982)

호남고속선 신영터널_14 (44.972~44.982km, S14)

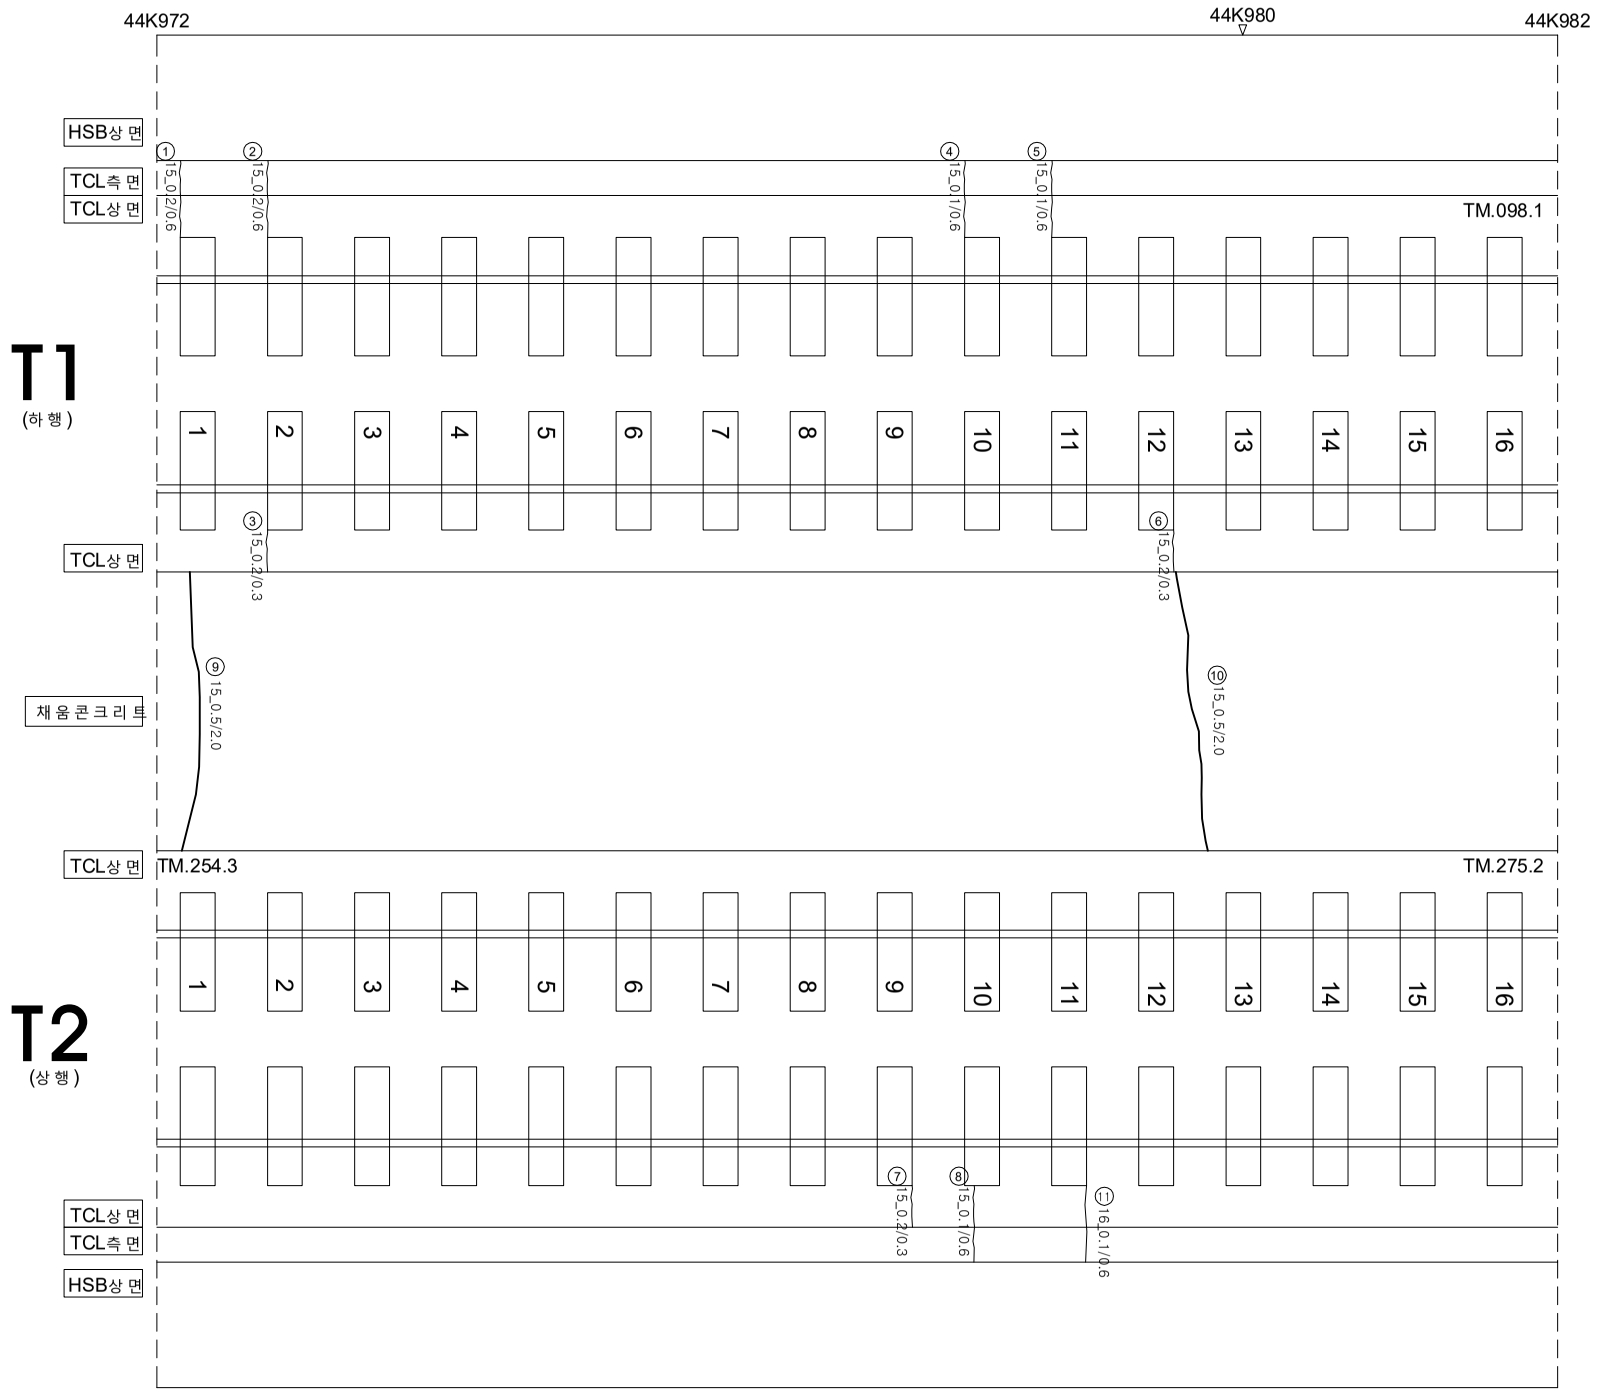
연번	손상	폭		연장		비고	연번	손상	폭		연장		비고
1	균열	0.2	㎜	0.6	m		56						
2	균열	0.2	㎜	0.6	m		57						
3	균열	0.2	㎜	0.3	m		58						
4	균열	0.1	㎜	0.6	m		59						
5	균열	0.1	㎜	0.6	m		60						
6	균열	0.2	㎜	0.3	m		61						
7	균열	0.2	㎜	0.3	m		62						
8	균열	0.1	㎜	0.6	m		63						
9	균열	0.5	㎜	2.0	m		64						
10	균열	0.5	㎜	2.0	m		65						
11	균열	0.1	㎜	0.6	m		66						
12							67						
13							68						
14							69						
15							70						
16							71						
17							72						
18							73						
19							74						
20							75						
21							76						
22							77						
23							78						
24							79						
25							80						
26							81						
27							82						
28							83						
29							84						
30							85						
31							86						
32							87						
33							88						
34							89						
35							90						
36							91						
37							92						
38							93						
39							94						
40							95						
41							96						
42							97						
43							98						
44							99						
45							100						
46							101

47							102						
48							103						
49							104						
50							105						
51							106						
52							107						
53							108						
54							109						
55							110
