| 외관조사망도 번호 |
| U12_신영터널_16(44.992~45.002) |

# 호남고속선 신영터널_16(44.992~45.002km, S16)

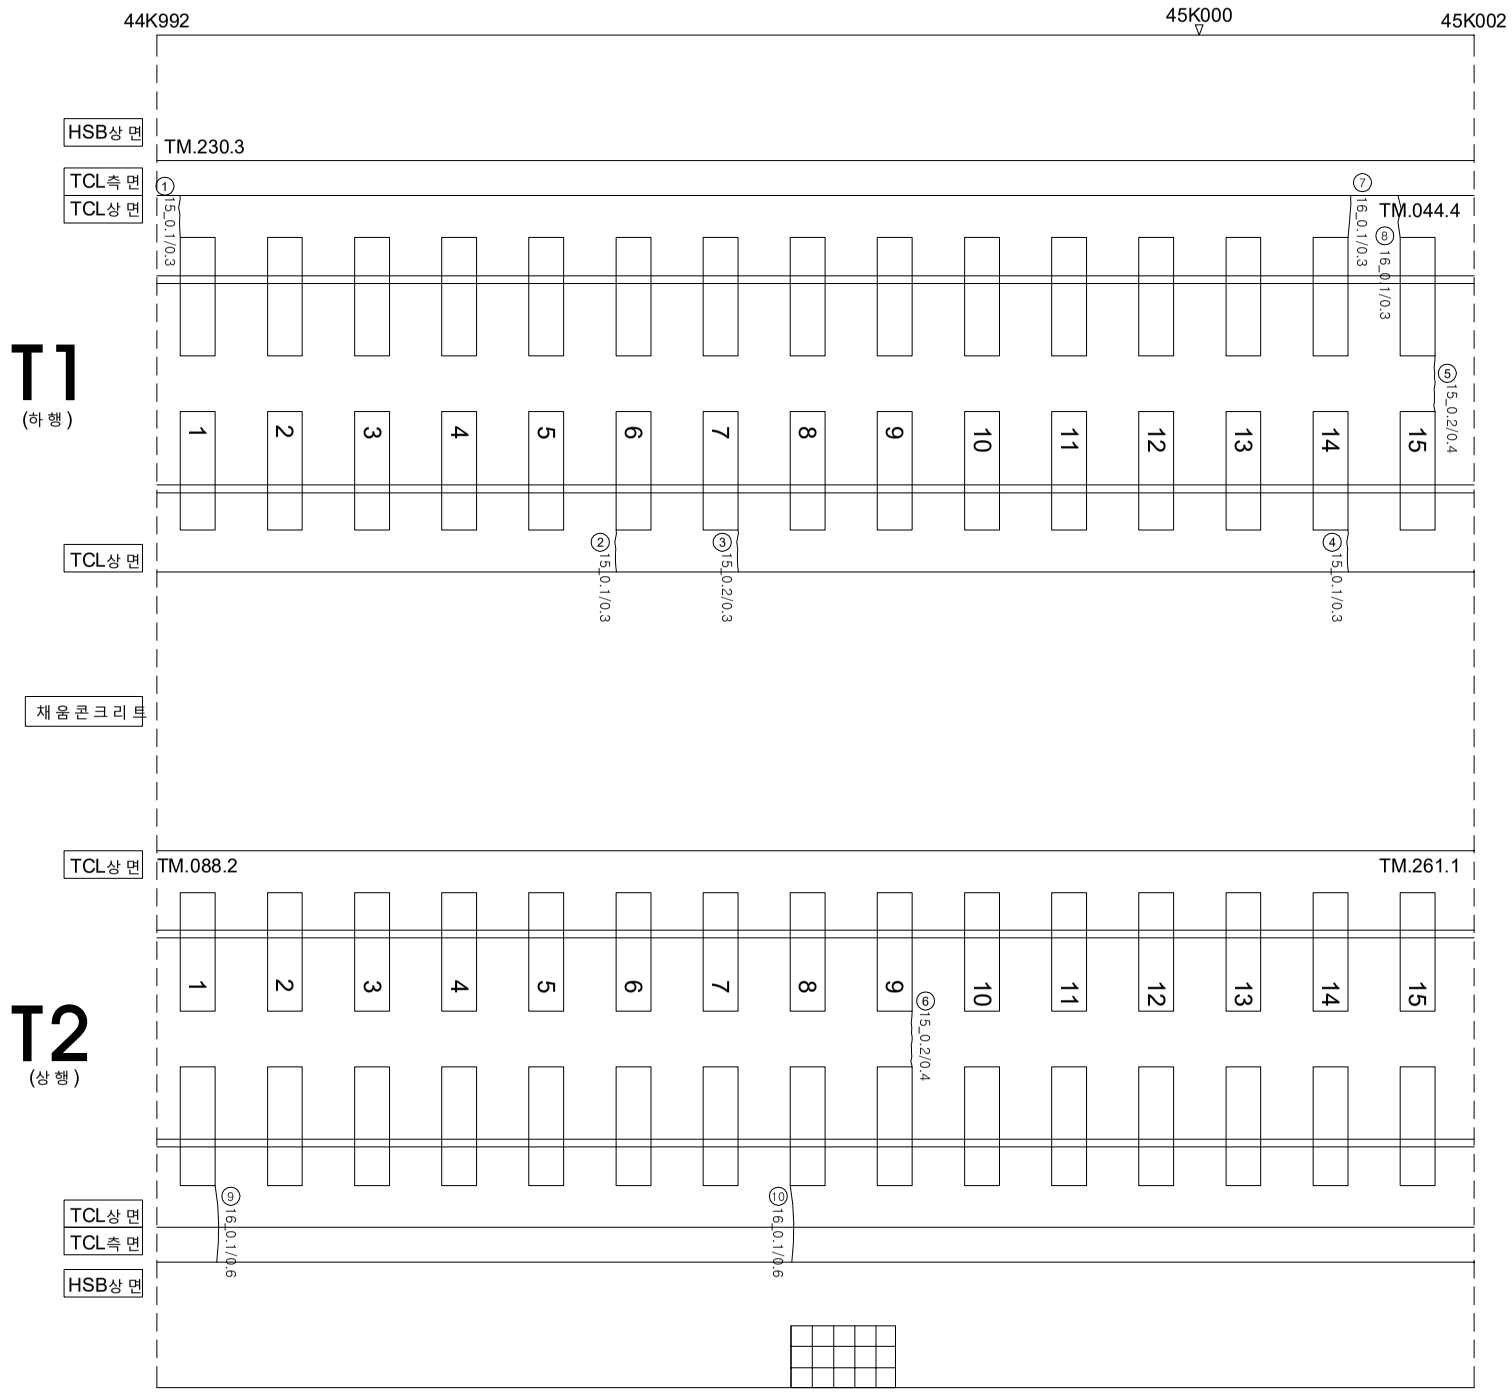
| 연번 | 손상 | 폭 | | 연장 | | 비고 | 연번 | 손상 | 폭 | | 연장 | | 비고 |
| --- | --- | --- | --- | --- | --- | --- | --- | --- | --- | --- | --- | --- | --- |
| 1 | 균열 | 0.1 | ㎜ | 0.3 | m | | 56 | | | | | | |
| 2 | 균열 | 0.1 | ㎜ | 0.3 | m | | 57 | | | | | | |
| 3 | 균열 | 0.2 | ㎜ | 0.3 | m | | 58 | | | | | | |
| 4 | 균열 | 0.1 | ㎜ | 0.3 | m | | 59 | | | | | | |
| 5 | 균열 | 0.2 | ㎜ | 0.4 | m | | 60 | | | | | | |
| 6 | 균열 | 0.2 | ㎜ | 0.4 | m | | 61 | | | | | | |
| 7 | 균열 | 0.1 | ㎜ | 0.3 | m | | 62 | | | | | | |
| 8 | 균열 | 0.1 | ㎜ | 0.3 | m | | 63 | | | | | | |
| 9 | 균열 | 0.1 | ㎜ | 0.6 | m | | 64 | | | | | | |
| 10 | 균열 | 0.1 | ㎜ | 0.6 | m | | 65 | | | | | | |
