외관조사망도 번호
U12_신영터널_17 (45.002~45.012)

호남고속선 신영터널_17 (45.002~45.012km, S17)

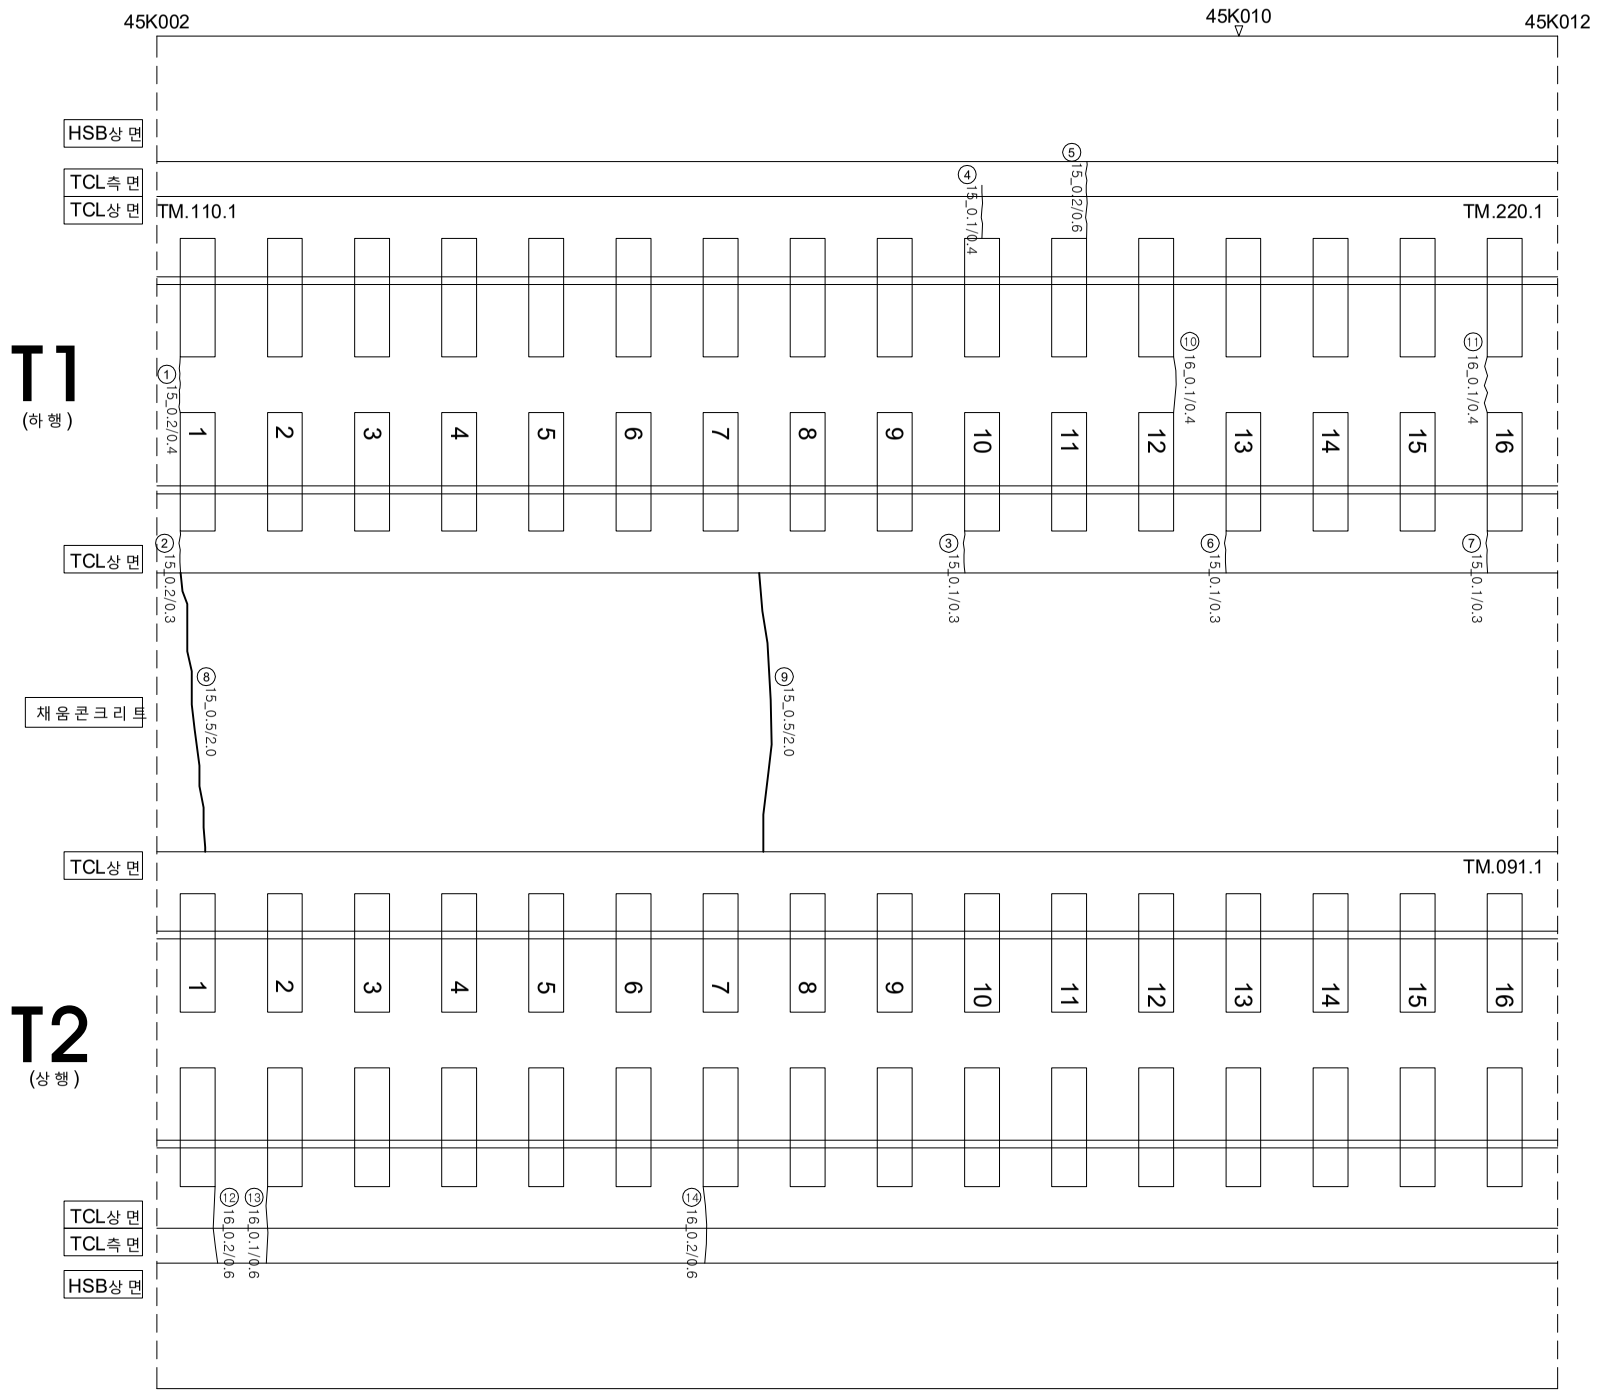
연번	손상	폭		연장		비고	연번	손상	폭		연장		비고
1	균열	0.2	㎜	0.4	m		56						
2	균열	0.2	㎜	0.3	m		57						
3	균열	0.1	㎜	0.3	m		58						
4	균열	0.1	㎜	0.4	m		59						
5	균열	0.2	㎜	0.6	m		60						
6	균열	0.1	㎜	0.3	m		61						
7	균열	0.1	㎜	0.3	m		62						
8	균열	0.5	㎜	2.0	m		63						
9	균열	0.5	㎜	2.0	m		64						
10	균열	0.1	㎜	0.4	m		65						
11	균열	0.1	㎜	0.4	m		66						
12	균열	0.2	㎜	0.6	m		67						
13	균열	0.1	㎜	0.6	m		68						
14	균열	0.2	㎜	0.6	m		69						
15							70						
16							71						
17							72						
18							73						
19							74						
20							75						
21							76						
22							77						
23							78						
24							79						
25							80						
26							81						
27							82						
28							83						
29							84						
30							85						
31							86						
32							87						
33							88						
34							89						
35							90						
36							91						
37							92						
38							93						
39							94						
40							95						
41							96						
42							97						
43							98						
44							99

45							100						
46							101						
47							102						
48							103						
49							104						
50							105						
51							106						
52							107						
53							108						
54							109						
55							110
