외관조사망도 번호
U12_신영터널_18 (45.012~45.022)

호남고속선 신영터널_18 (45.012~45.022km, S18)

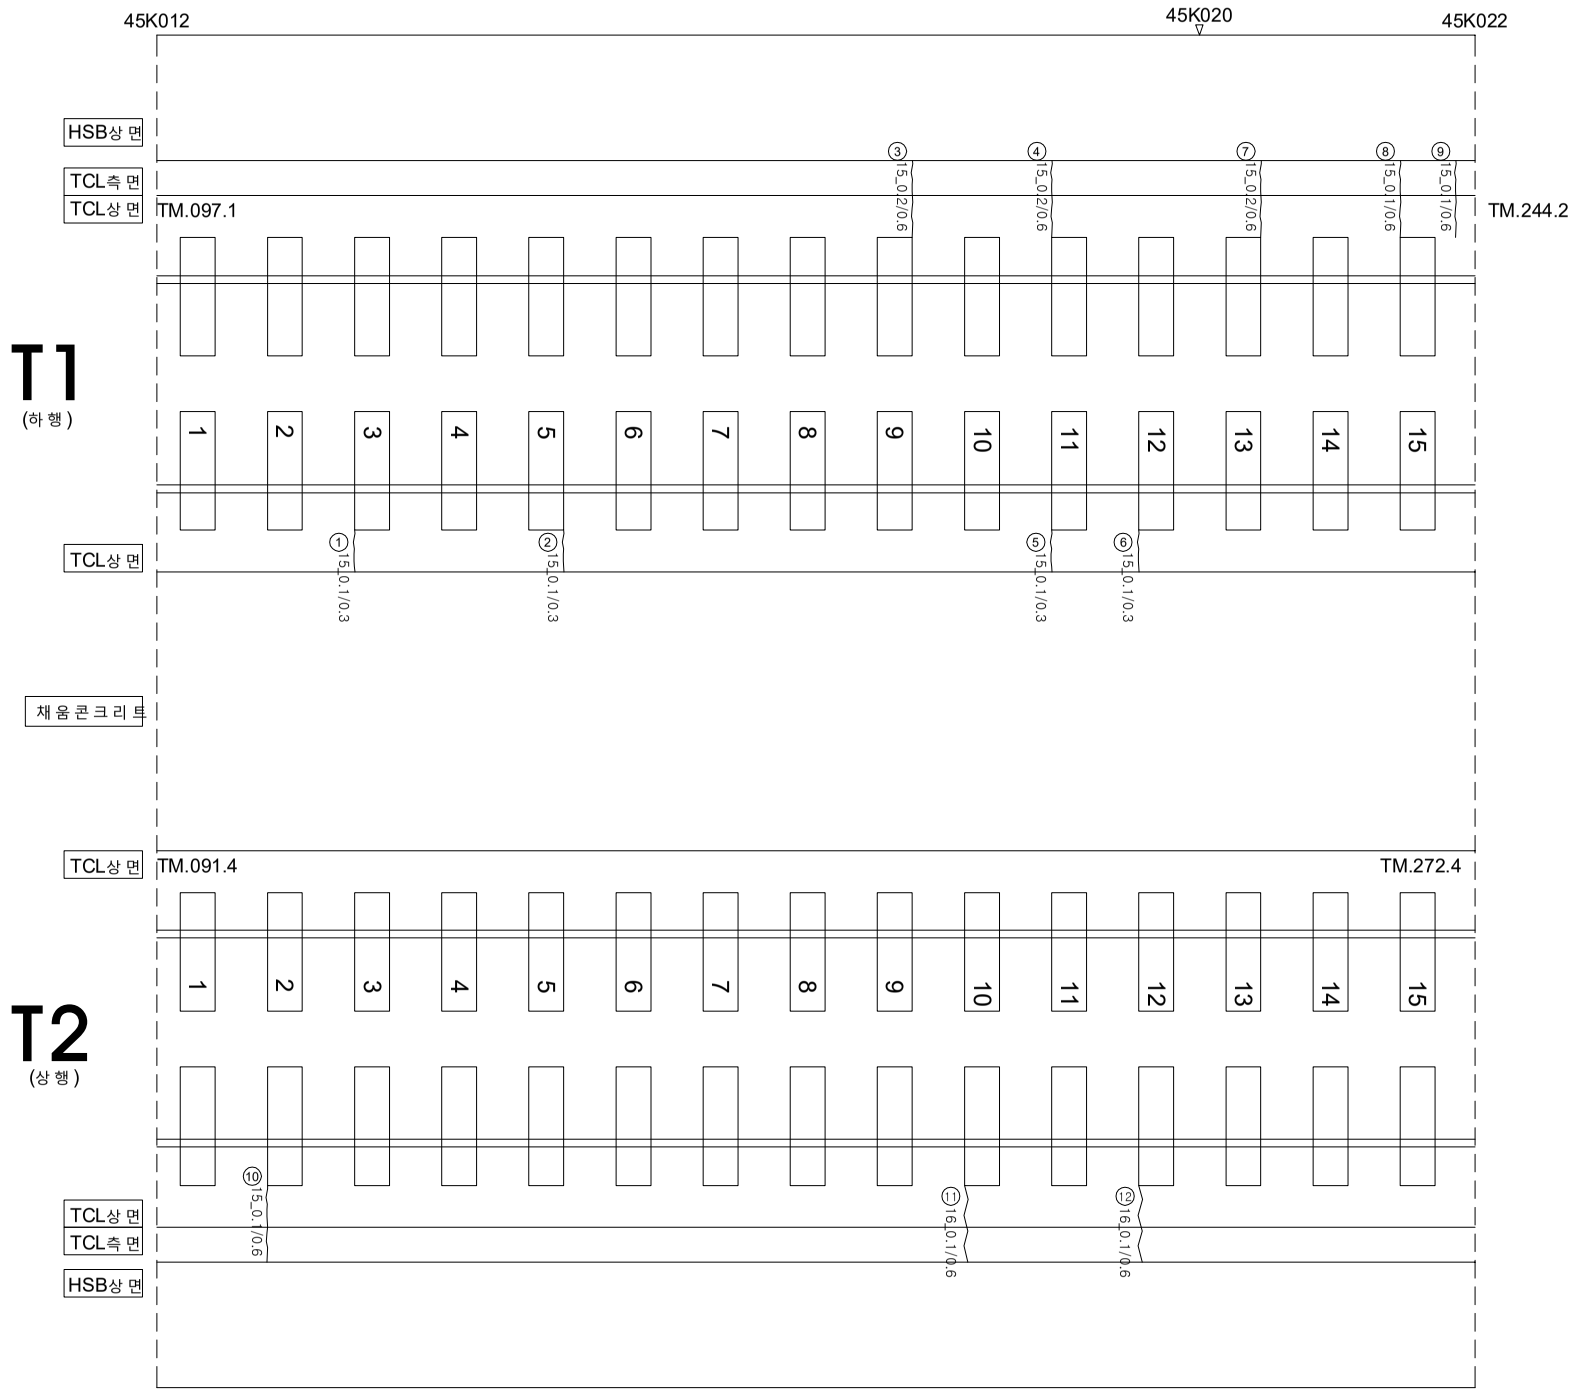
연번	손상	폭		연장		비고	연번	손상	폭		연장		비고
1	균열	0.1	㎜	0.3	m		56						
2	균열	0.1	㎜	0.3	m		57						
3	균열	0.2	㎜	0.6	m		58						
4	균열	0.2	㎜	0.6	m		59						
5	균열	0.1	㎜	0.3	m		60						
6	균열	0.1	㎜	0.3	m		61						
7	균열	0.2	㎜	0.6	m		62						
8	균열	0.1	㎜	0.6	m		63						
9	균열	0.1	㎜	0.6	m		64						
10	균열	0.1	㎜	0.6	m		65						
11	균열	0.1	㎜	0.6	m		66						
12	균열	0.1	㎜	0.6	m		67						
13							68						
14							69						
15							70						
16							71						
17							72						
18							73						
19							74						
20							75						
21							76						
22							77						
23							78						
24							79						
25							80						
26							81						
27							82						
28							83						
29							84						
30							85						
31							86						
32							87						
33							88						
34							89						
35							90						
36							91						
37							92						
38							93						
39							94						
40							95						
41							96						
42							97						
43							98						
44							99						
45							100

46							101						
47							102						
48							103						
49							104						
50							105						
51							106						
52							107						
53							108						
54							109						
55							110
