외관조사망도 번호
U12_신영터널_3 (44.871~44.881)

호남고속선 신영터널_3 (44.871~44.881km, S3)

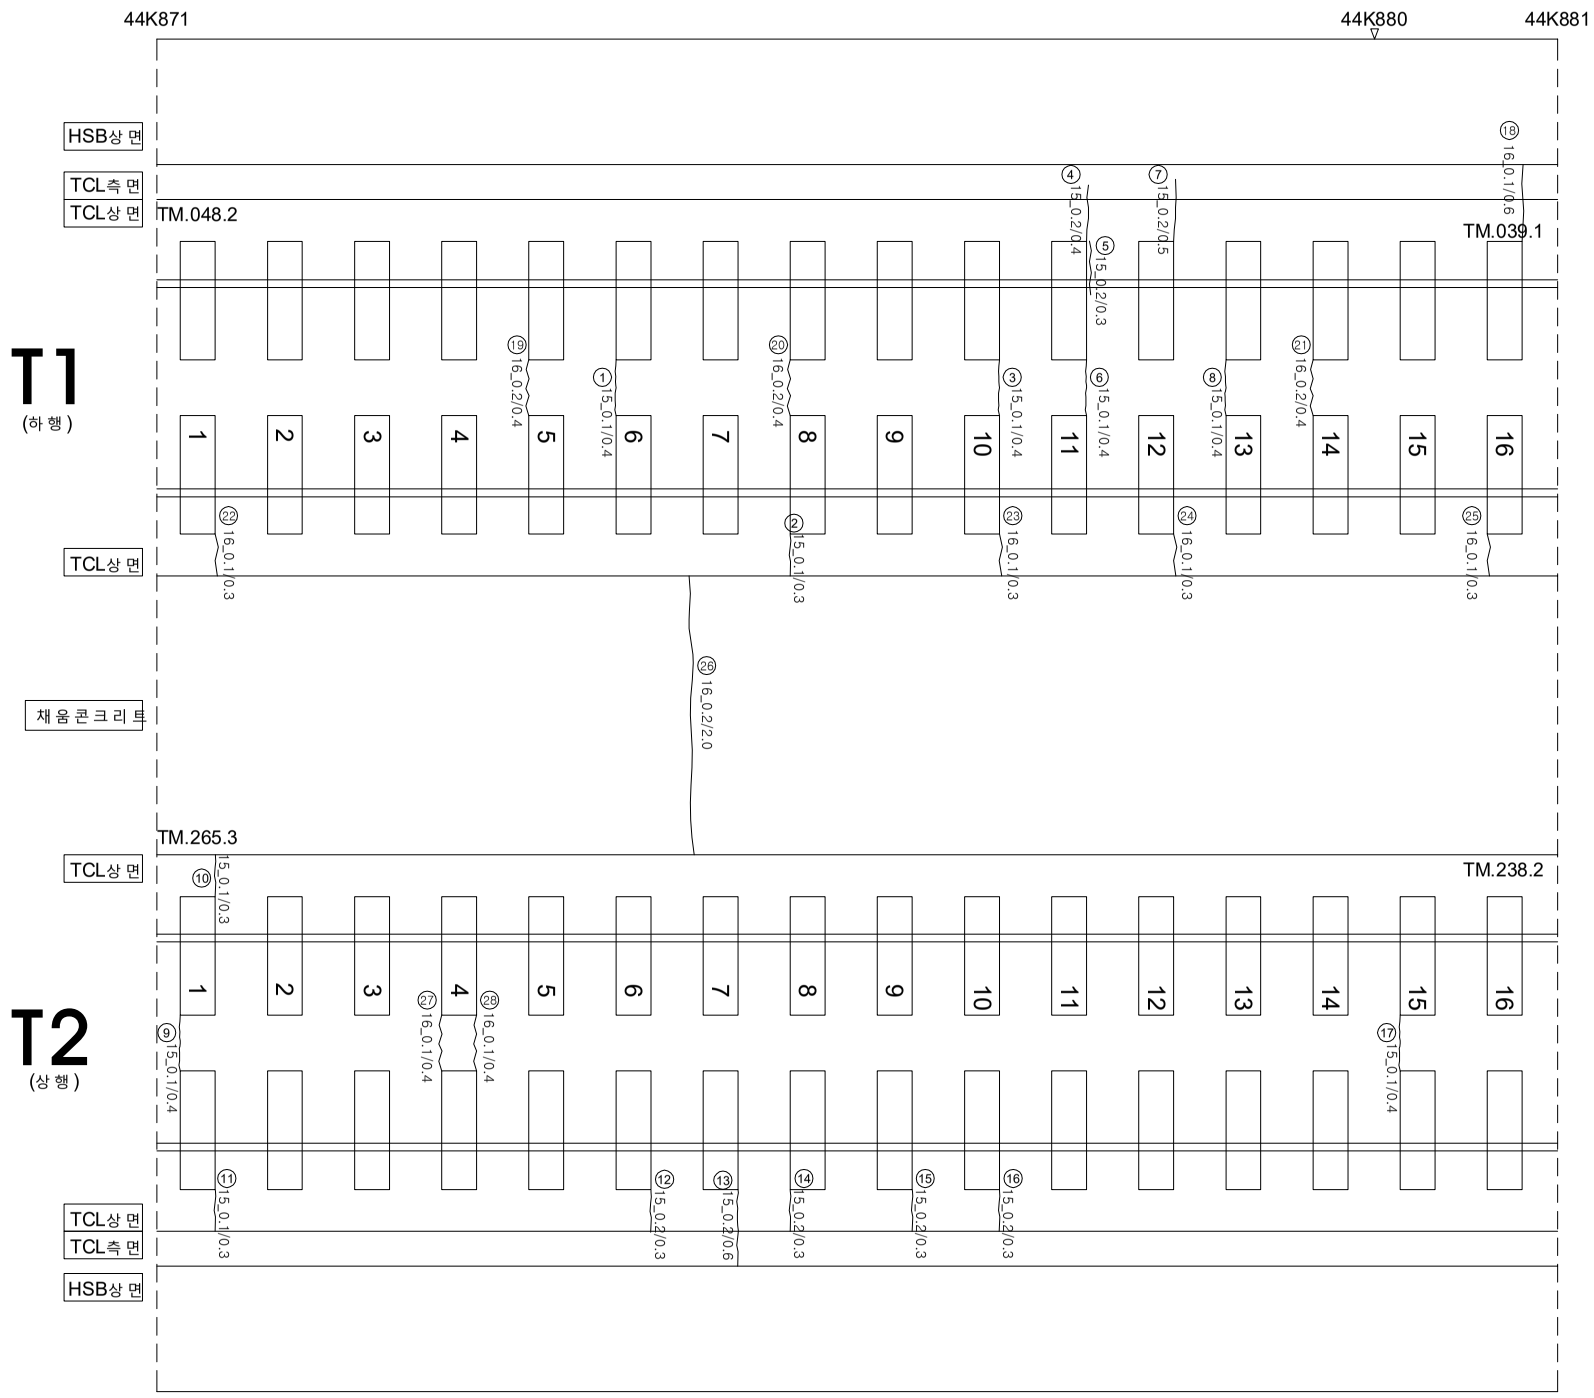
연번	손상	폭		연장		비고	연번	손상	폭		연장		비고
1	균열	0.1	㎜	0.4	m		56						
2	균열	0.1	㎜	0.3	m		57						
3	균열	0.1	㎜	0.4	m		58						
4	균열	0.2	㎜	0.4	m		59						
5	경계부 균열	0.2	㎜	0.3	m		60						
6	균열	0.1	㎜	0.4	m		61						
7	균열	0.2	㎜	0.5	m		62						
8	균열	0.1	㎜	0.4	m		63						
9	균열	0.1	㎜	0.4	m		64						
10	균열	0.1	㎜	0.3	m		65						
11	균열	0.1	㎜	0.3	m		66						
12	균열	0.2	㎜	0.3	m		67						
13	균열	0.2	㎜	0.6	m		68						
14	균열	0.2	㎜	0.3	m		69						
15	균열	0.2	㎜	0.3	m		70						
16	균열	0.2	㎜	0.3	m		71						
17	균열	0.1	㎜	0.4	m		72						
18	균열	0.1	㎜	0.6	m		73						
19	균열	0.2	㎜	0.4	m		74						
20	균열	0.2	㎜	0.4	m		75						
21	균열	0.2	㎜	0.4	m		76						
22	균열	0.1	㎜	0.3	m		77						
23	균열	0.1	㎜	0.3	m		78						
24	균열	0.1	㎜	0.3	m		79						
25	균열	0.1	㎜	0.3	m		80						
26	균열	0.2	㎜	2.0	m		81						
27	균열	0.1	㎜	0.4	m		82						
28	균열	0.1	㎜	0.4	m		83						
29							84						
30							85						
31							86						
32							87						
33							88						
34							89						
35							90

36							91						
37							92						
38							93						
39							94						
40							95						
41							96						
42							97						
43							98						
44							99						
45							100						
46							101						
47							102						
48							103						
49							104						
50							105						
51							106						
52							107						
53							108						
54							109						
55							110
