외관조사망도 번호
U12_신영터널_4 (44.881~44.891)

호남고속선 신영터널_4 (44.881~44.891km, S4)

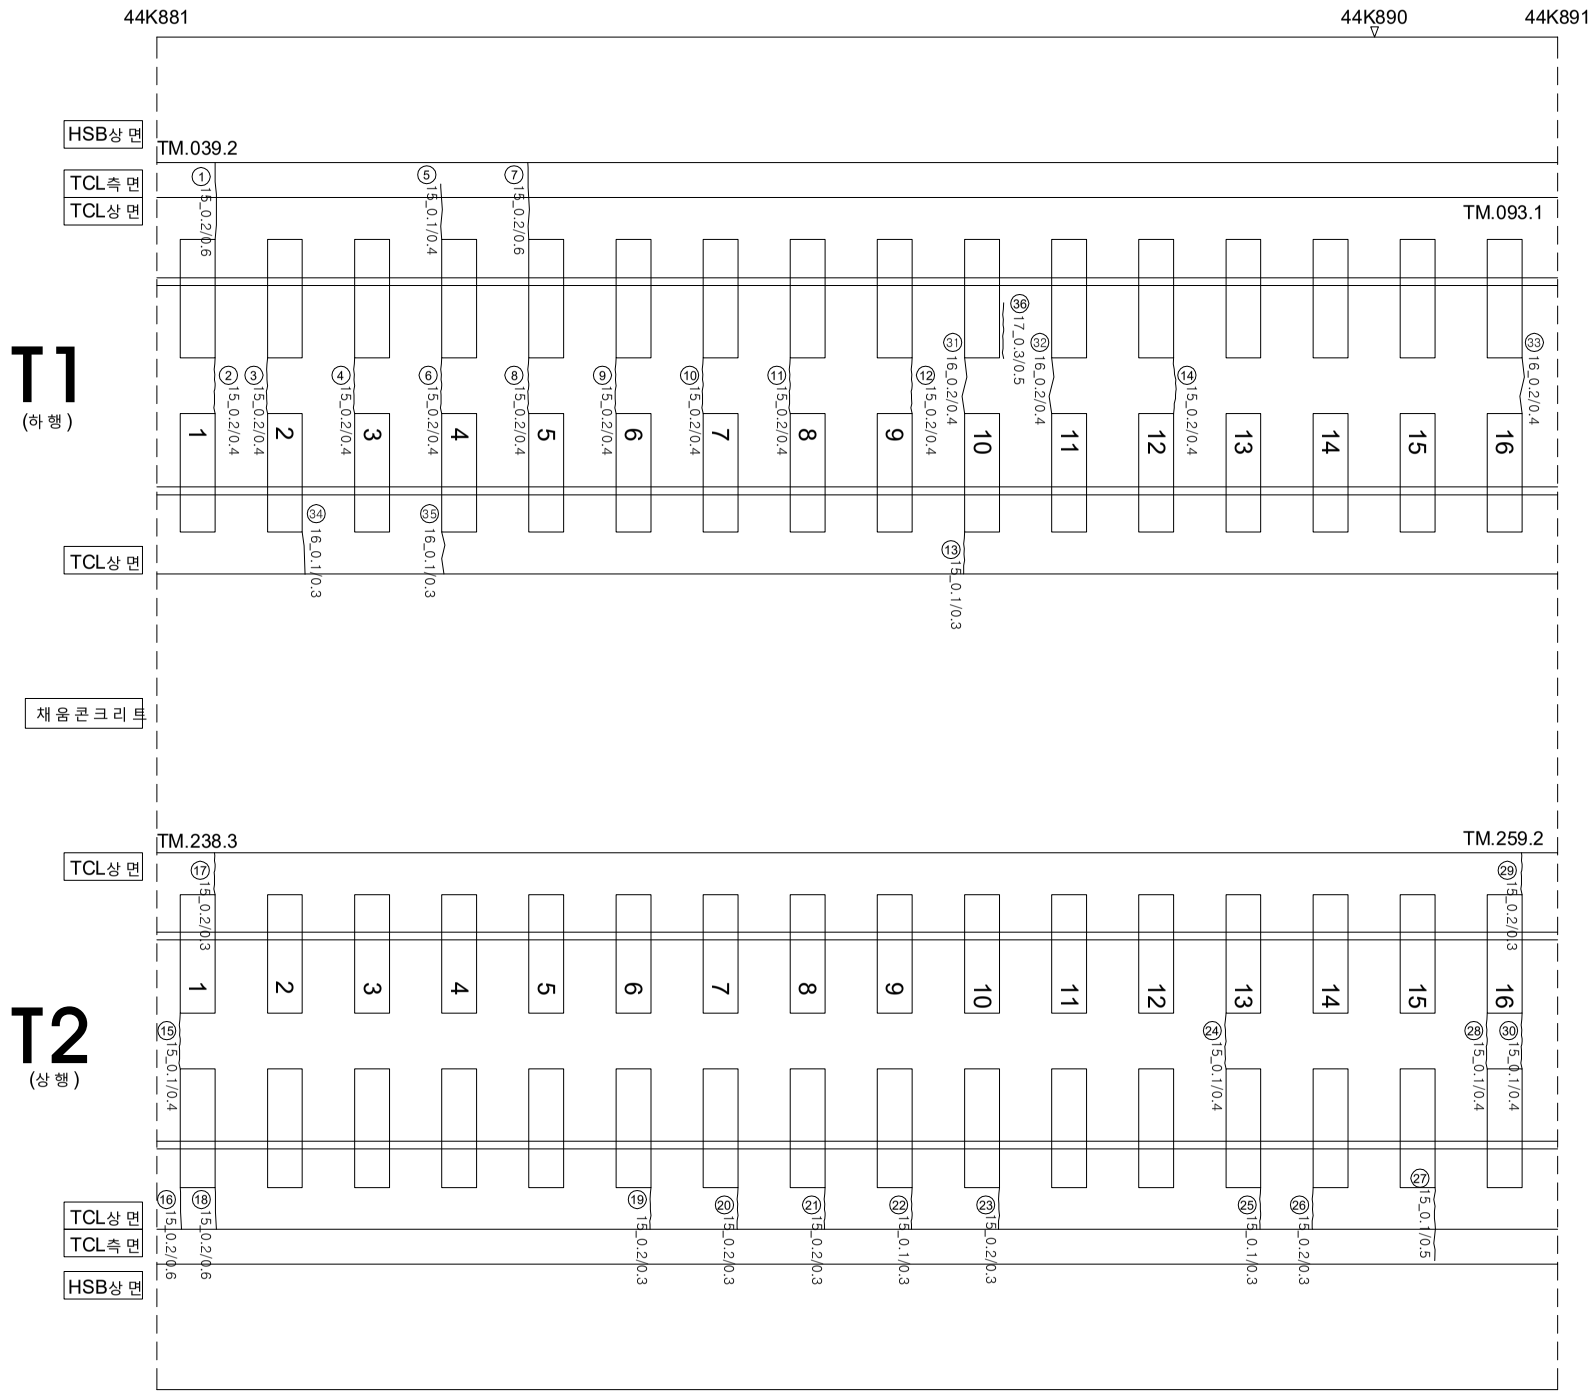
연번	손상	폭		연장		비고	연번	손상	폭		연장		비고
1	균열	0.2	㎜	0.6	m		56						
2	균열	0.2	㎜	0.4	m		57						
3	균열	0.2	㎜	0.4	m		58						
4	균열	0.2	㎜	0.4	m		59						
5	균열	0.1	㎜	0.4	m		60						
6	균열	0.2	㎜	0.4	m		61						
7	균열	0.2	㎜	0.6	m		62						
8	균열	0.2	㎜	0.4	m		63						
9	균열	0.2	㎜	0.4	m		64						
10	균열	0.2	㎜	0.4	m		65						
11	균열	0.2	㎜	0.4	m		66						
12	균열	0.2	㎜	0.4	m		67						
13	균열	0.1	㎜	0.3	m		68						
14	균열	0.2	㎜	0.4	m		69						
15	균열	0.1	㎜	0.4	m		70						
16	균열	0.2	㎜	0.6	m		71						
17	균열	0.2	㎜	0.3	m		72						
18	균열	0.2	㎜	0.6	m		73						
19	균열	0.2	㎜	0.3	m		74						
20	균열	0.2	㎜	0.3	m		75						
21	균열	0.2	㎜	0.3	m		76						
22	균열	0.1	㎜	0.3	m		77						
23	균열	0.2	㎜	0.3	m		78						
24	균열	0.1	㎜	0.4	m		79						
25	균열	0.1	㎜	0.3	m		80						
26	균열	0.2	㎜	0.3	m		81						
27	균열	0.1	㎜	0.5	m		82						
28	균열	0.1	㎜	0.4	m		83						
29	균열	0.2	㎜	0.3	m		84						
30	균열	0.1	㎜	0.4	m		85						
31	균열	0.2	㎜	0.4	m		86						
32	균열	0.2	㎜	0.4	m		87						
33	균열	0.2	㎜	0.4	m		88

34	균열	0.1	㎜	0.3	m		89						
35	균열	0.1	㎜	0.3	m		90						
36	경계부 균열	0.3	㎜	0.5	m	신 규	91						
37							92						
38							93						
39							94						
40							95						
41							96						
42							97						
43							98						
44							99						
45							100						
46							101						
47							102						
48							103						
49							104						
50							105						
51							106						
52							107						
53							108						
54							109						
55							110
