외관조사망도 번호
U12_신영터널_6 (44.901~44.911)

호남고속선 신영터널_6 (44.901~44.911km, S6)

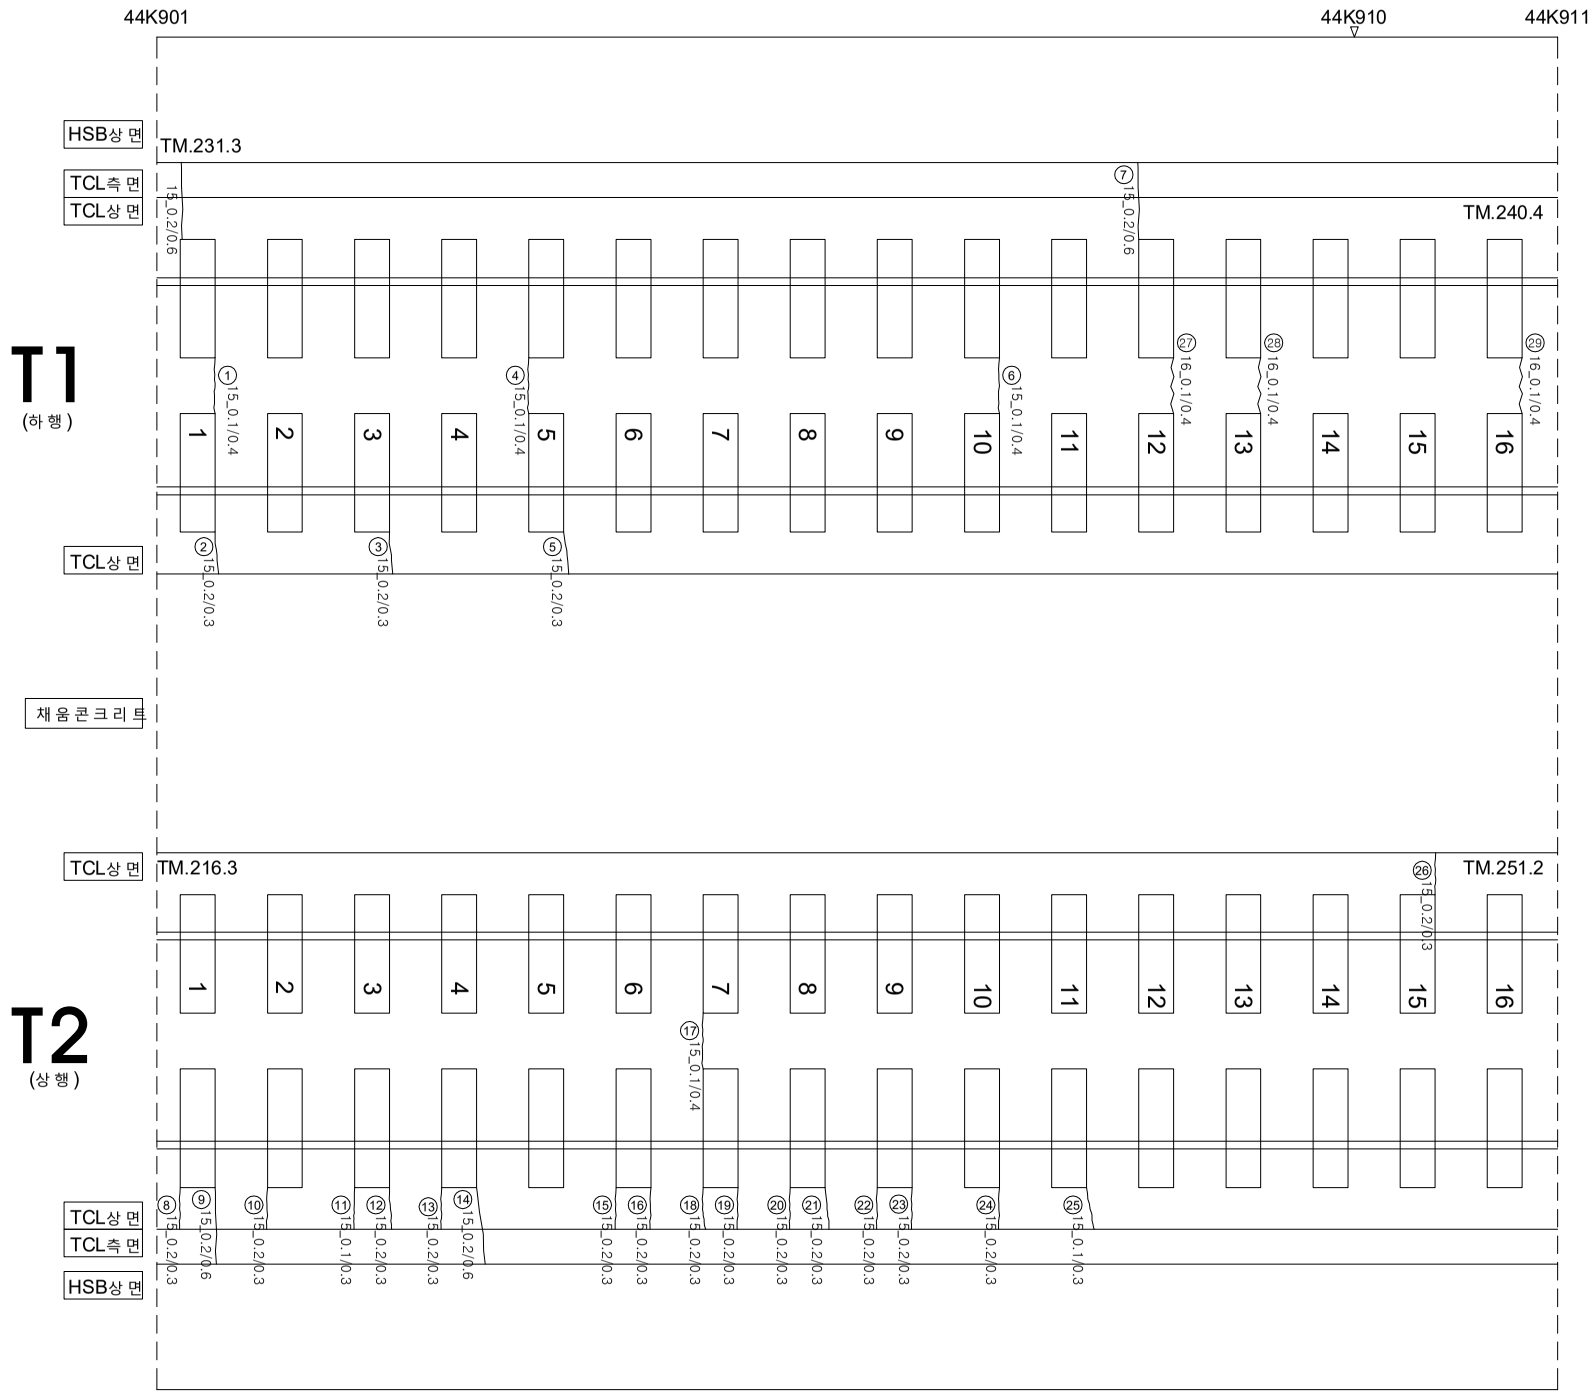
연번	손상	폭		연장		비고	연번	손상	폭		연장		비고
1	균열	0.1	㎜	0.4	m		56						
2	균열	0.2	㎜	0.3	m		57						
3	균열	0.2	㎜	0.3	m		58						
4	균열	0.1	㎜	0.4	m		59						
5	균열	0.2	㎜	0.3	m		60						
6	균열	0.1	㎜	0.4	m		61						
7	균열	0.2	㎜	0.6	m		62						
8	균열	0.2	㎜	0.3	m		63						
9	균열	0.2	㎜	0.6	m		64						
10	균열	0.2	㎜	0.3	m		65						
11	균열	0.1	㎜	0.3	m		66						
12	균열	0.2	㎜	0.3	m		67						
13	균열	0.2	㎜	0.3	m		68						
14	균열	0.2	㎜	0.6	m		69						
15	균열	0.2	㎜	0.3	m		70						
16	균열	0.2	㎜	0.3	m		71						
17	균열	0.1	㎜	0.4	m		72						
18	균열	0.2	㎜	0.3	m		73						
19	균열	0.2	㎜	0.3	m		74						
20	균열	0.2	㎜	0.3	m		75						
21	균열	0.2	㎜	0.3	m		76						
22	균열	0.2	㎜	0.3	m		77						
23	균열	0.2	㎜	0.3	m		78						
24	균열	0.2	㎜	0.3	m		79						
25	균열	0.1	㎜	0.3	m		80						
26	균열	0.2	㎜	0.3	m		81						
27	균열	0.1	㎜	0.4	m		82						
28	균열	0.1	㎜	0.4	m		83						
29	균열	0.1	㎜	0.4	m		84						
30							85						
31							86						
32							87						
33							88						
34							89						
35							90

36							91						
37							92						
38							93						
39							94						
40							95						
41							96						
42							97						
43							98						
44							99						
45							100						
46							101						
47							102						
48							103						
49							104						
50							105						
51							106						
52							107						
53							108						
54							109						
55							110
