호남고속선 신영터널_8 (44.921~44.929km, S8)

외관조사망도 번호
U12_신영터널_8 (44.921~44.929)

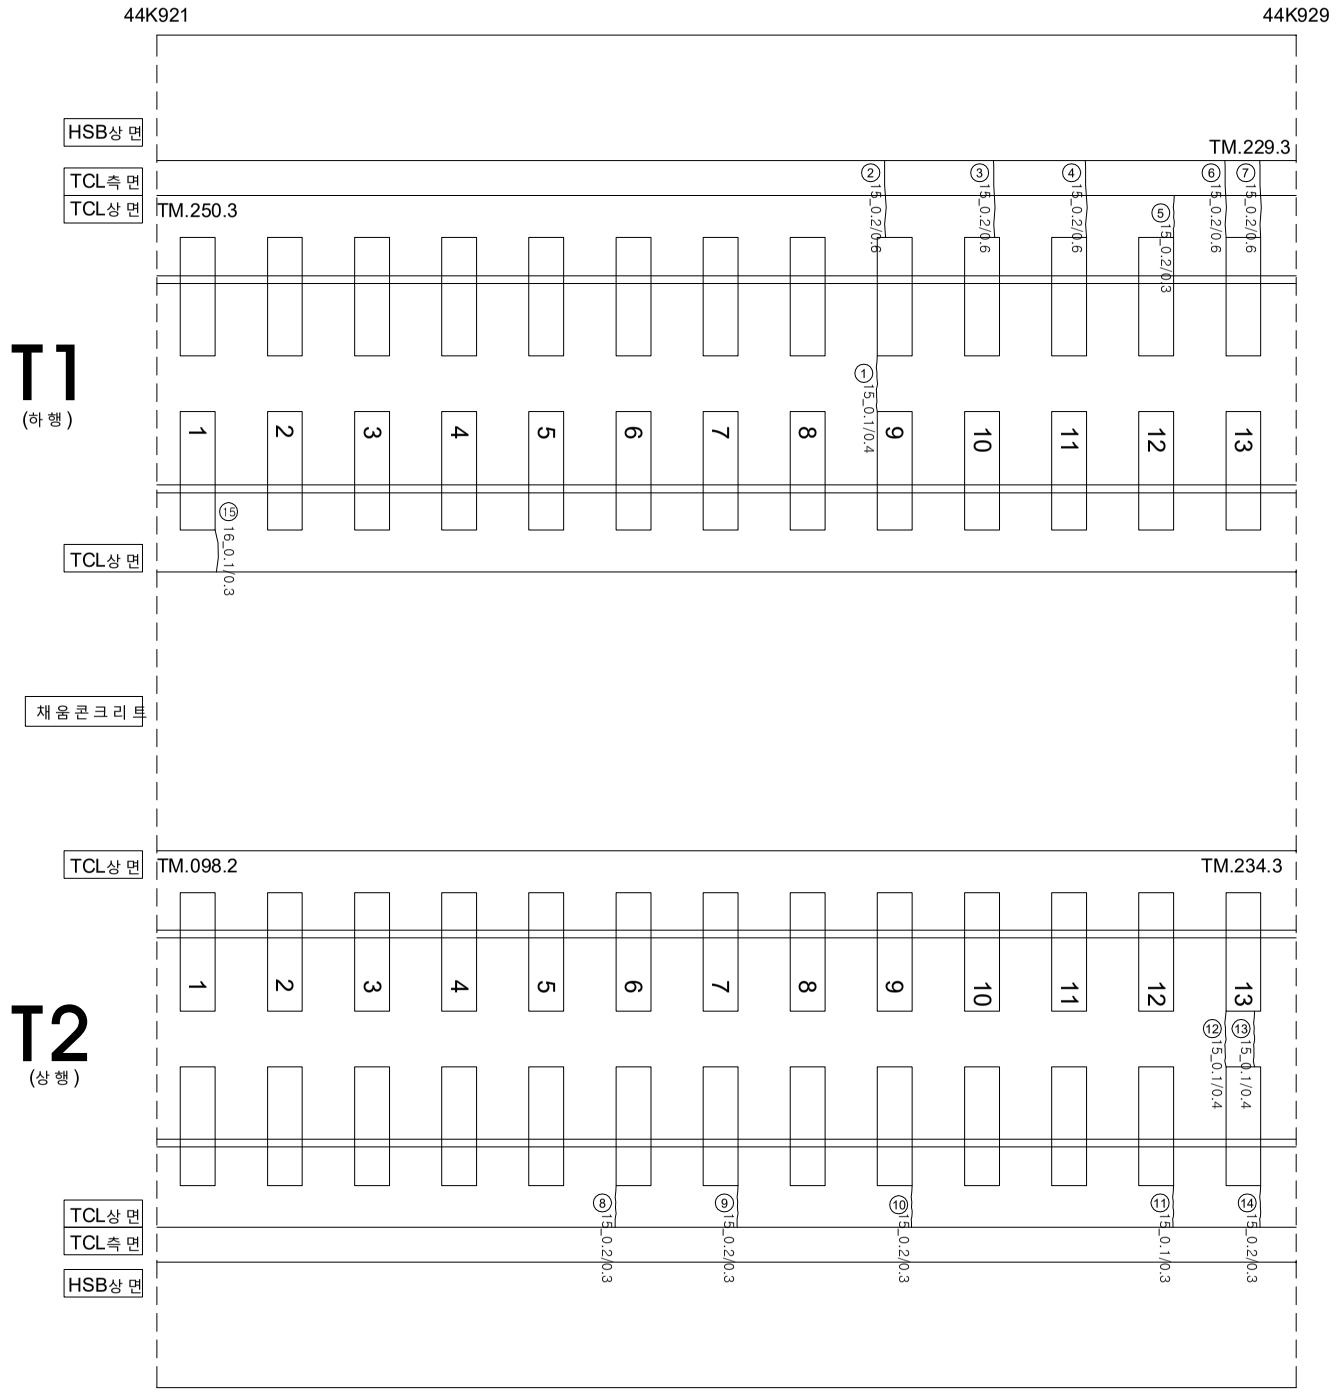
연번	손상	폭		연장		비고	연번	손상	폭		연장		비고
1	균열	0.1	㎜	0.4	m		56						
2	균열	0.2	㎜	0.6	m		57						
3	균열	0.2	㎜	0.6	m		58						
4	균열	0.2	㎜	0.6	m		59						
5	균열	0.2	㎜	0.3	m		60						
6	균열	0.2	㎜	0.6	m		61						
7	균열	0.2	㎜	0.6	m		62						
8	균열	0.2	㎜	0.3	m		63						
9	균열	0.2	㎜	0.3	m		64						
10	균열	0.2	㎜	0.3	m		65						
11	균열	0.1	㎜	0.3	m		66						
12	균열	0.1	㎜	0.4	m		67						
13	균열	0.1	㎜	0.4	m		68						
14	균열	0.2	㎜	0.3	m		69						
15	균열	0.1	㎜	0.3	m		70						
16							71						
17							72						
18							73						
19							74						
20							75						
21							76						
22							77						
23							78						
24							79						
25							80						
26							81						
27							82						
28							83						
29							84						
30							85						
31							86						
32							87						
33							88						
34							89						
35							90						
36							91						
37							92						
38							93						
39							94						
40							95						
41							96						
42							97						
43							98

44							99						
45							100						
46							101						
47							102						
48							103						
49							104						
50							105						
51							106						
52							107						
53							108						
54							109						
55							110
