외관조사망도 번호
G23_신영터널_토공노반_2 (45.130~45.140)

호남고속선 신영터널_토공노반_2 (45.130~45.140, L=10m)

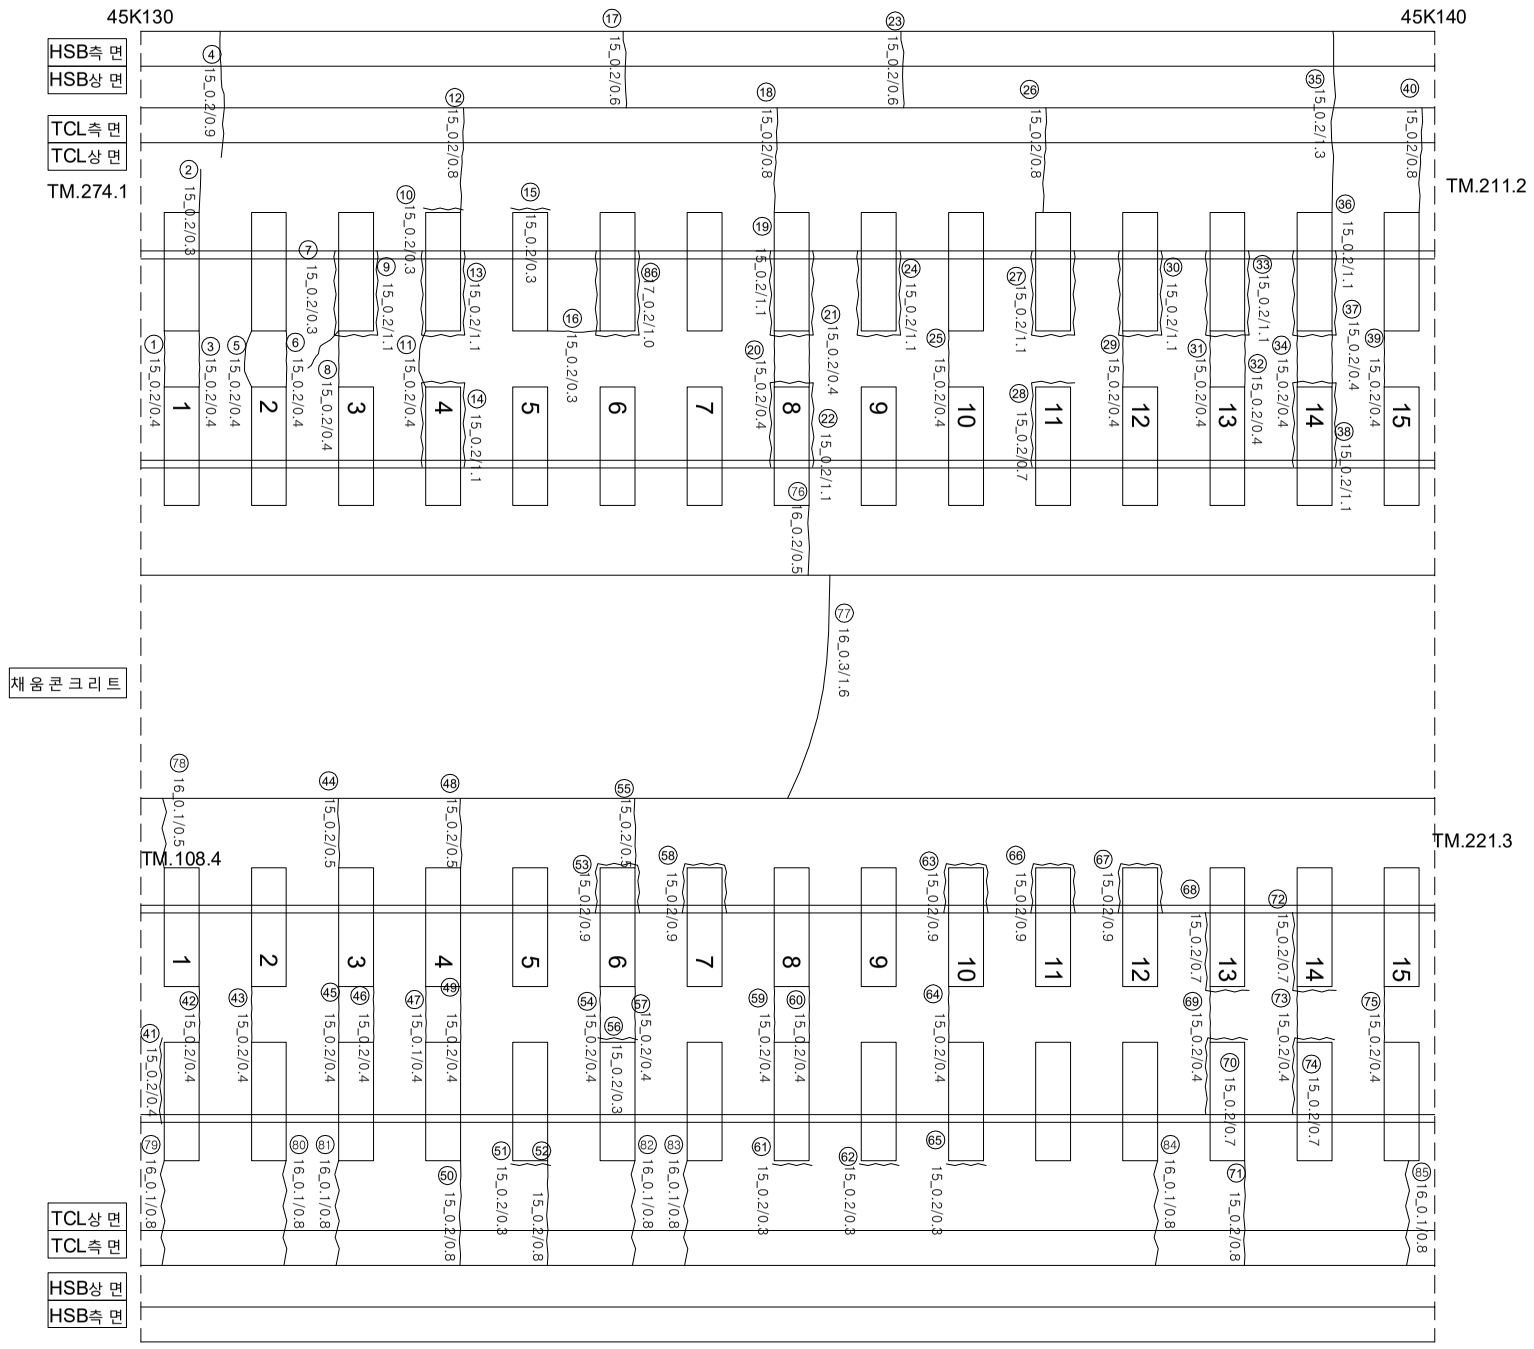
연번	손상	폭		연장		비고	연번	손상	폭		연장		비고
1	균열	0.2	㎜	0.4	m		56	경계부 균열	0.2	㎜	0.3	m	
2	균열	0.2	㎜	0.3	m		57	균열	0.2	㎜	0.4	m	
3	균열	0.2	㎜	0.4	m		58	경계부 균열	0.2	㎜	0.9	m	
4	균열	0.2	㎜	0.9	m		59	균열	0.2	㎜	0.4	m	
5	균열	0.2	㎜	0.4	m		60	균열	0.2	㎜	0.4	m	
6	균열	0.2	㎜	0.4	m		61	경계부 균열	0.2	㎜	0.3	m	
7	경계부 균열	0.2	㎜	0.3	m		62	경계부 균열	0.2	㎜	0.3	m	
8	균열	0.2	㎜	0.4	m		63	경계부 균열	0.2	㎜	0.9	m	
9	경계부 균열	0.2	㎜	1.1	m		64	균열	0.2	㎜	0.4	m	
10	경계부 균열	0.2	㎜	0.3	m		65	경계부 균열	0.2	㎜	0.3	m	
11	균열	0.2	㎜	0.4	m		66	경계부 균열	0.2	㎜	0.9	m	
12	균열	0.2	㎜	0.8	m		67	경계부 균열	0.2	㎜	0.9	m	
13	경계부 균열	0.2	㎜	1.1	m		68	경계부 균열	0.2	㎜	0.7	m	
14	경계부 균열	0.2	㎜	1.1	m		69	균열	0.2	㎜	0.4	m	
15	경계부 균열	0.2	㎜	0.3	m		70	경계부 균열	0.2	㎜	0.7	m	
16	균열	0.2	㎜	0.3	m		71	균열	0.2	㎜	0.8	m	
17	균열	0.2	㎜	0.6	m		72	경계부 균열	0.2	㎜	0.7	m	
18	균열	0.2	㎜	0.8	m		73	균열	0.2	㎜	0.4	m	
19	경계부 균열	0.2	㎜	1.1	m		74	경계부 균열	0.2	㎜	0.7	m	
20	균열	0.2	㎜	0.4	m		75	균열	0.2	㎜	0.4	m	
21	균열	0.2	㎜	0.4	m		76	균열	0.2	㎜	0.5	m	
22	경계부 균열	0.2	㎜	1.1	m		77	균열	0.2	㎜	1.6	m

23	균열	0.2	㎜	0.6	m		78	균열	0.1	㎜	0.5	m	
24	경계부 균열	0.2	㎜	1.1	m		79	균열	0.1	㎜	0.8	m	
25	균열	0.2	㎜	0.4	m		80	균열	0.1	㎜	0.8	m	
26	균열	0.2	㎜	0.8	m		81	균열	0.1	㎜	0.8	m	
27	경계부 균열	0.2	㎜	1.1	m		82	균열	0.1	㎜	0.8	m	
28	균열	0.2	㎜	0.7	m		83	균열	0.1	㎜	0.8	m	
29	균열	0.2	㎜	0.4	m		84	균열	0.1	㎜	0.8	m	
30	경계부 균열	0.2	㎜	1.1	m		85	균열	0.1	㎜	0.8	m	
31	균열	0.2	㎜	0.4	m		86	경계부 균열	0.2	㎜	1.0	m	신 규
32	균열	0.2	㎜	0.4	m		87						
33	경계부 균열	0.2	㎜	1.1	m		88						
34	균열	0.2	㎜	0.4	m		89						
35	균열	0.2	㎜	1.3	m		90						
36	경계부 균열	0.2	㎜	1.1	m		91						
37	균열	0.2	㎜	0.4	m		92						
38	경계부 균열	0.2	㎜	1.1	m		93						
39	균열	0.2	㎜	0.4	m		94						
40	균열	0.2	㎜	0.8	m		95						
41	경계부 균열	0.2	㎜	0.4	m		96						
42	균열	0.2	㎜	0.4	m		97						
43	균열	0.2	㎜	0.4	m		98						
44	균열	0.2	㎜	0.5	m		99						
45	균열	0.2	㎜	0.4	m		100						
46	균열	0.2	㎜	0.4	m		101						
47	균열	0.1	㎜	0.4	m		102						
48	균열	0.2	㎜	0.5	m		103						
49	균열	0.2	㎜	0.4	m		104						
50	균열	0.2	㎜	0.8	m		105						
51	경계부 균열	0.2	㎜	0.3	m		106

52	균열	0.2	㎜	0.8	m		107						
53	경계부 균열	0.2	㎜	0.9	m		108						
54	균열	0.2	㎜	0.4	m		109						
55	균열	0.2	㎜	0.5	m		110
