외관조사망도 번호
G23_신영터널_토공노반_11 (45.220~45.230)

호남고속선 신영터널_토공노반_11 (45.220~45.230, L=10m)

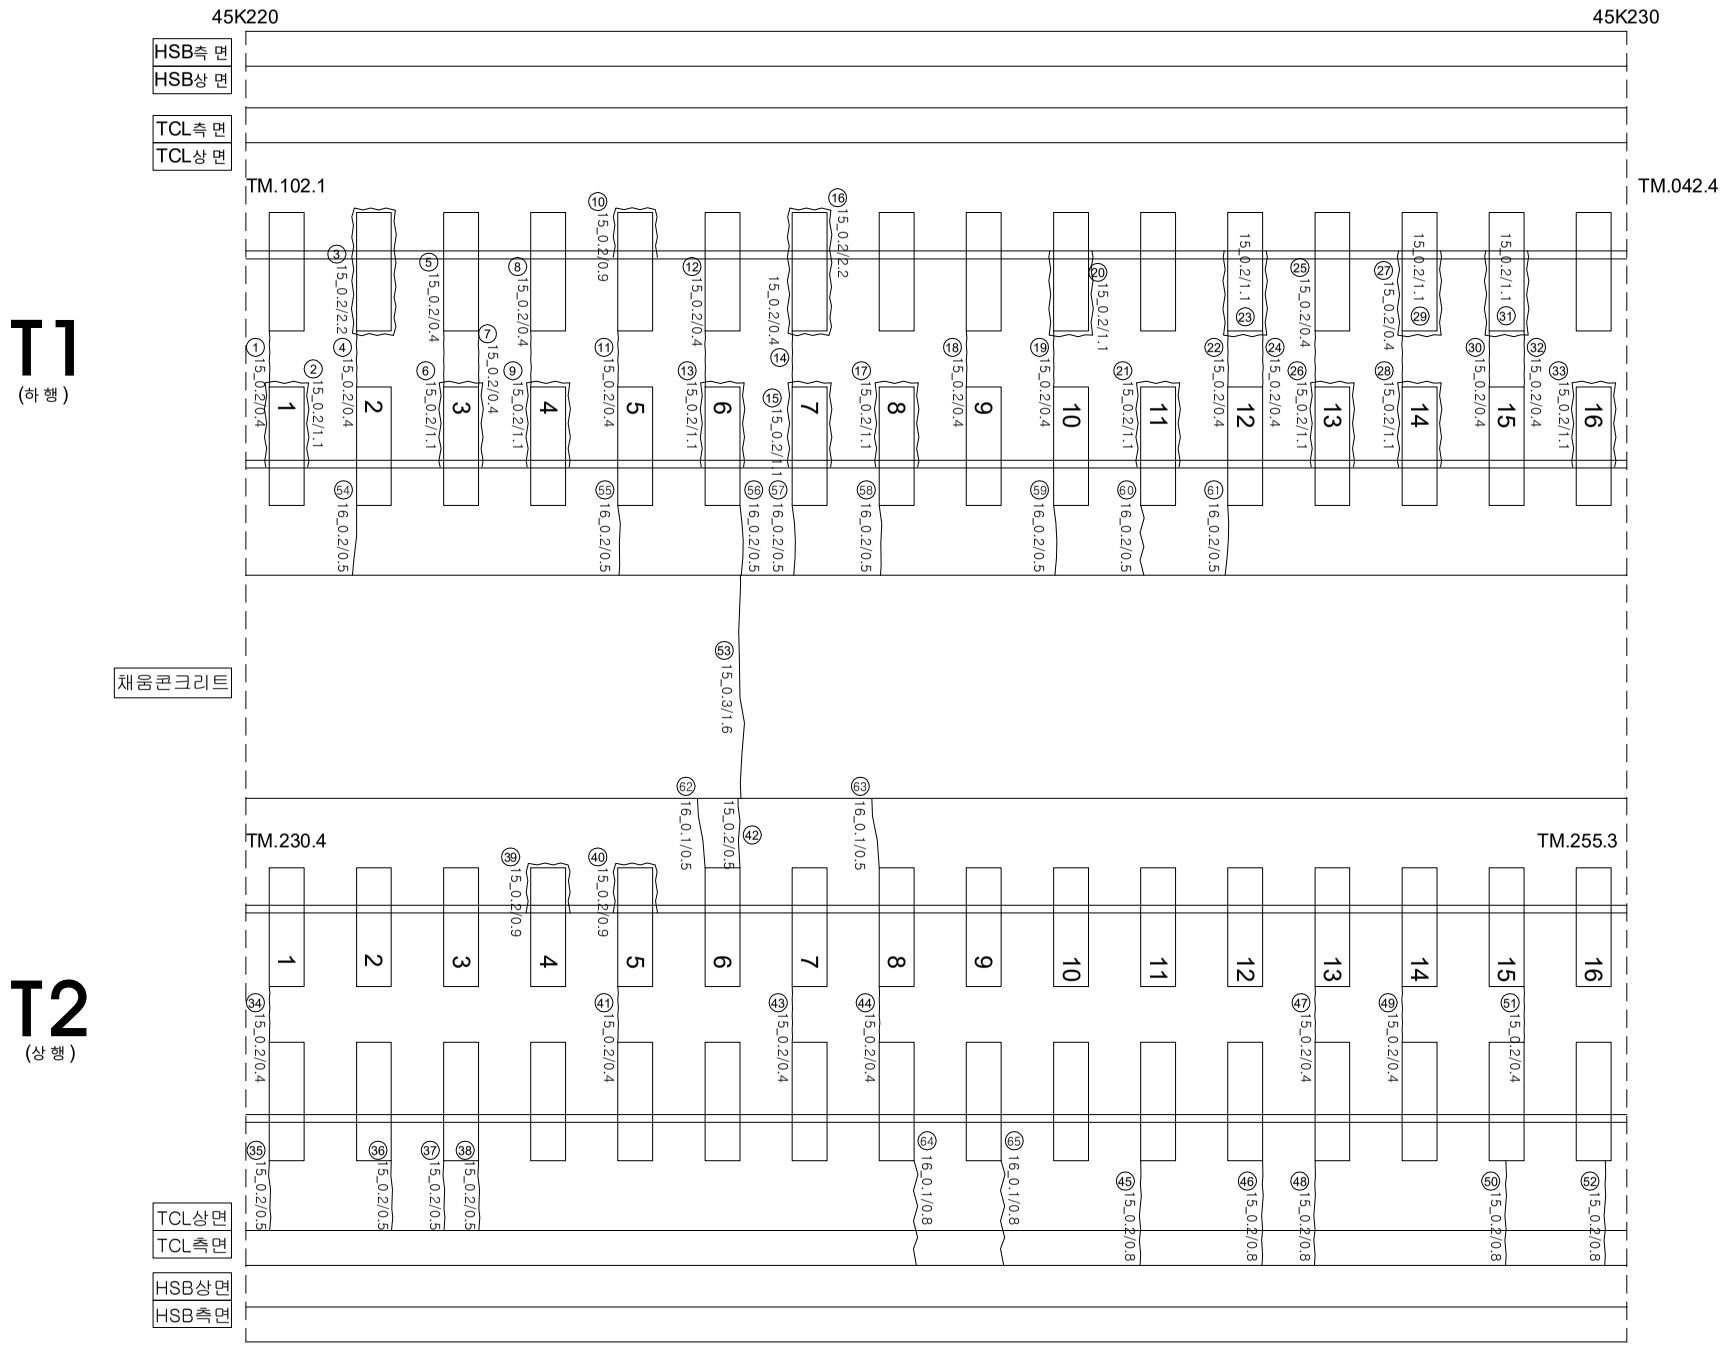
연번	손상	폭		연장		비고	연번	손상	폭		연장		비고
1	균열	0.2	㎜	0.4	m		56	균열	0.2	㎜	0.5	m	
2	경계부 균열	0.2	㎜	1.1	m		57	균열	0.2	㎜	0.5	m	
3	경계부 균열	0.2	㎜	2.2	m		58	균열	0.2	㎜	0.5	m	
4	균열	0.2	㎜	0.4	m		59	균열	0.2	㎜	0.5	m	
5	균열	0.2	㎜	0.4	m		60	균열	0.2	㎜	0.5	m	
6	경계부 균열	0.2	㎜	1.1	m		61	균열	0.2	㎜	0.5	m	
7	균열	0.2	㎜	0.4	m		62	균열	0.1	㎜	0.5	m	
8	균열	0.2	㎜	0.4	m		63	균열	0.1	㎜	0.5	m	
9	경계부 균열	0.2	㎜	1.1	m		64	균열	0.1	㎜	0.8	m	
10	경계부 균열	0.2	㎜	0.9	m		65	균열	0.1	㎜	0.8	m	
11	균열	0.2	㎜	0.4	m		66						
12	균열	0.2	㎜	0.4	m		67						
13	경계부 균열	0.2	㎜	1.1	m		68						
14	균열	0.2	㎜	0.4	m		69						
15	경계부 균열	0.2	㎜	1.1	m		70						
16	경계부 균열	0.2	㎜	2.2	m		71						
17	경계부 균열	0.2	㎜	1.1	m		72						
18	균열	0.2	㎜	0.4	m		73						
19	균열	0.2	㎜	0.4	m		74						
20	경계부 균열	0.2	㎜	1.1	m		75						
21	경계부 균열	0.2	㎜	1.1	m		76						
22	균열	0.2	㎜	0.4	m		77						
23	경계부 균열	0.2	㎜	1.1	m		78						
24	균열	0.2	㎜	0.4	m		79						
25	균열	0.2	㎜	0.4	m		80						
26	경계부 균열	0.2	㎜	1.1	m		81						
27	경계부 균열	0.2	㎜	0.4	m		82

28	경계부 균열	0.2	㎜	1.1	m		83						
29	균열	0.2	㎜	1.1	m		84						
30	균열	0.2	㎜	0.4	m		85						
31	경계부 균열	0.2	㎜	1.1	m		86						
32	균열	0.2	㎜	0.4	m		87						
33	경계부 균열	0.2	㎜	1.1	m		88						
34	균열	0.2	㎜	0.4	m		89						
35	균열	0.2	㎜	0.5	m		90						
36	균열	0.2	㎜	0.5	m		91						
37	균열	0.2	㎜	0.5	m		92						
38	균열	0.2	㎜	0.5	m		93						
39	경계부 균열	0.2	㎜	0.9	m		94						
40	경계부 균열	0.2	㎜	0.9	m		95						
41	균열	0.2	㎜	0.4	m		96						
42	균열	0.2	㎜	0.5	m		97						
43	균열	0.2	㎜	0.4	m		98						
44	균열	0.2	㎜	0.4	m		99						
45	균열	0.2	㎜	0.8	m		100						
46	균열	0.2	㎜	0.8	m		101						
47	균열	0.2	㎜	0.4	m		102						
48	균열	0.2	㎜	0.8	m		103						
49	균열	0.2	㎜	0.4	m		104						
50	균열	0.2	㎜	0.8	m		105						
51	균열	0.2	㎜	0.4	m		106						
52	균열	0.2	㎜	0.8	m		107						
53	균열	0.3	㎜	1.6	m		108						
54	균열	0.2	㎜	0.5	m		109						
55	균열	0.2	㎜	0.5	m		110
