호남고속선 신영터널_토공노반_8 (45.190~45.200, L=10m)

G23_신영터널_토공노반_8 (45.190~45.200)

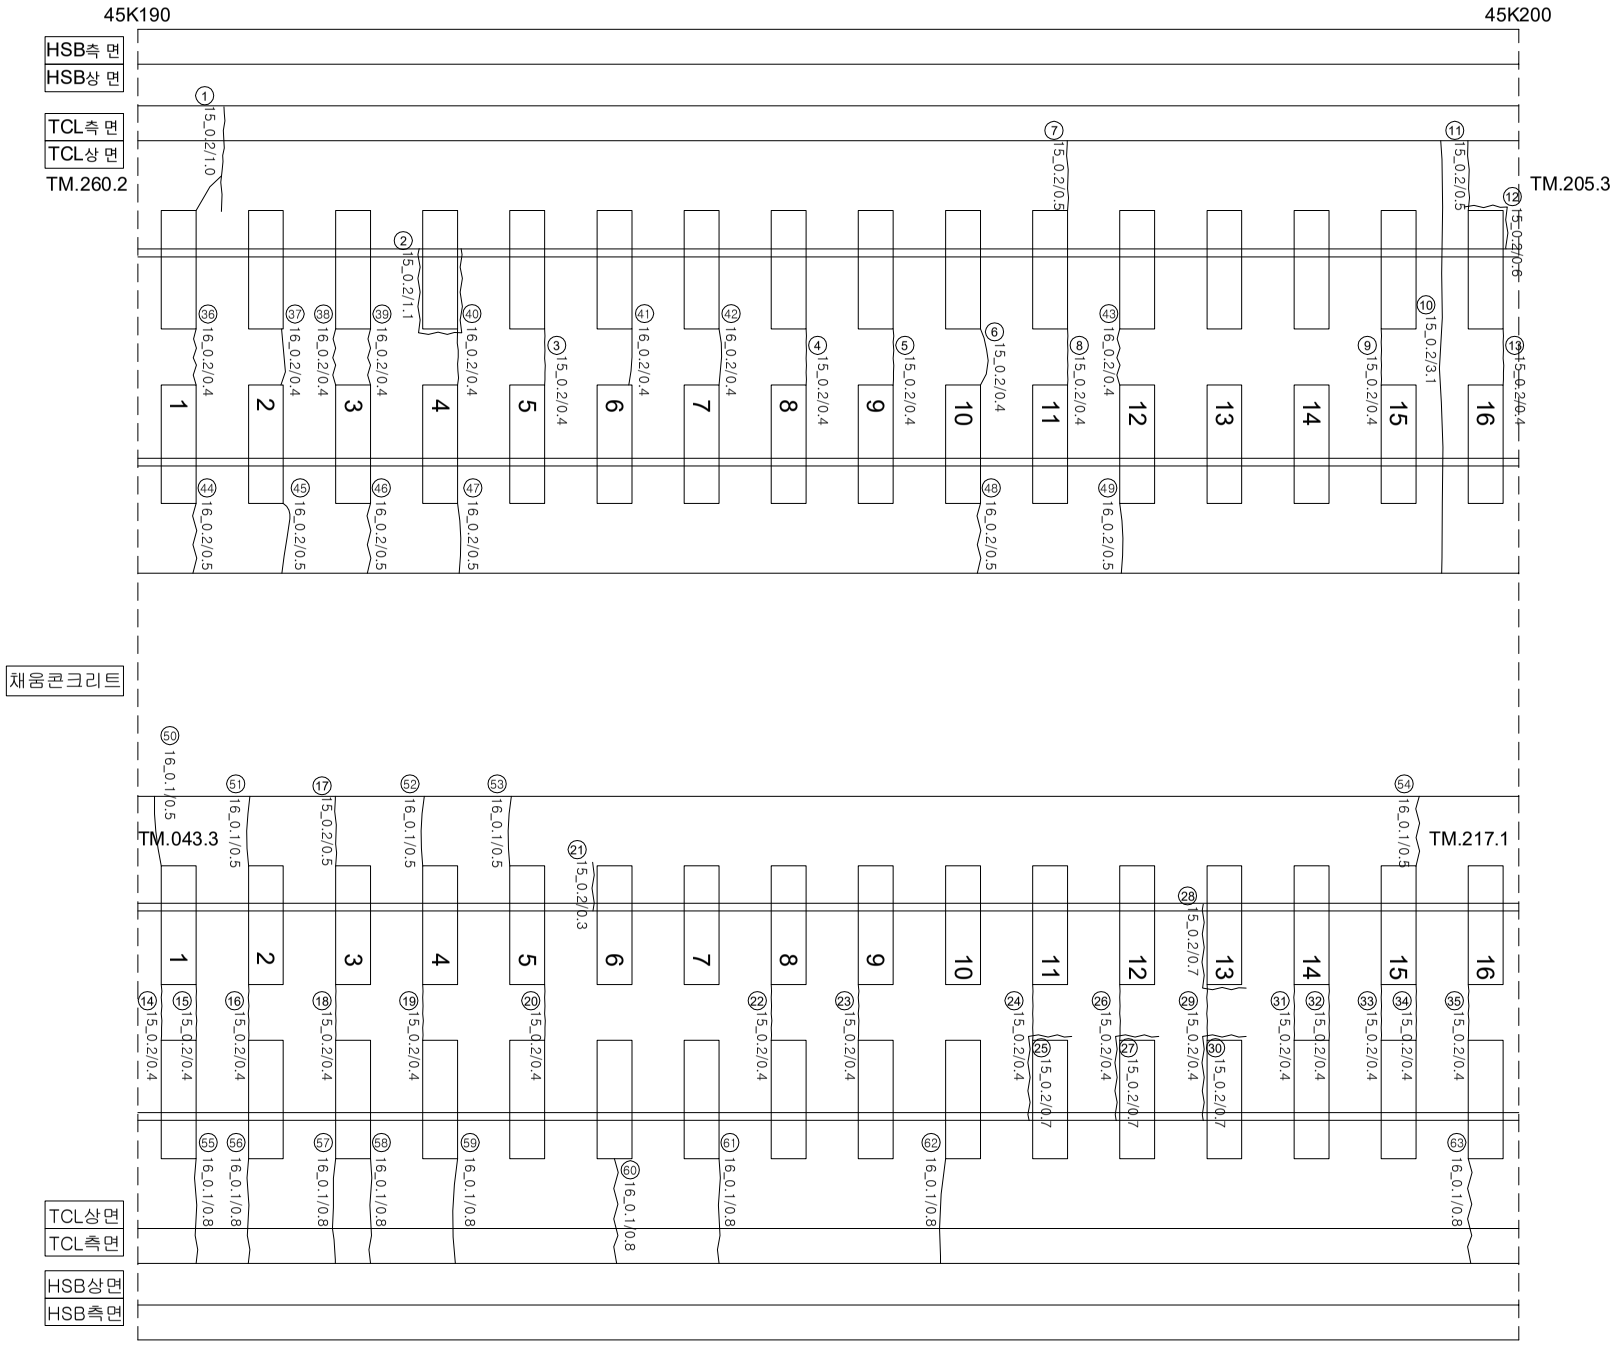
연번	손상	폭		연장		비고	연번	손상	폭		연장		비고
1	경계부 균열	0.2	㎜	1.0	m		56	균열	0.1	㎜	0.8	m	
2	균열	0.2	㎜	1.1	m		57	균열	0.1	㎜	0.8	m	
3	균열	0.2	㎜	0.4	m		58	균열	0.1	㎜	0.8	m	
4	균열	0.2	㎜	0.4	m		59	균열	0.1	㎜	0.8	m	
5	균열	0.2	㎜	0.4	m		60	균열	0.1	㎜	0.8	m	
6	균열	0.2	㎜	0.4	m		61	균열	0.1	㎜	0.8	m	
7	균열	0.2	㎜	0.5	m		62	균열	0.1	㎜	0.8	m	
8	균열	0.2	㎜	0.4	m		63	균열	0.1	㎜	0.8	m	
9	균열	0.2	㎜	0.4	m		64						
10	균열	0.2	㎜	3.1	m		65						
11	균열	0.2	㎜	0.5	m		66						
12	경계부 균열	0.2	㎜	0.6	m		67						
13	균열	0.2	㎜	0.4	m		68						
14	균열	0.2	㎜	0.4	m		69						
15	균열	0.2	㎜	0.4	m		70						
16	균열	0.2	㎜	0.4	m		71						
17	균열	0.2	㎜	0.5	m		72						
18	균열	0.2	㎜	0.4	m		73						
19	균열	0.2	㎜	0.4	m		74						
20	균열	0.2	㎜	0.4	m		75						
21	경계부 균열	0.2	㎜	0.3	m		76						
22	균열	0.2	㎜	0.4	m		77						
23	균열	0.2	㎜	0.4	m		78						
24	균열	0.2	㎜	0.4	m		79						
25	경계부 균열	0.2	㎜	0.7	m		80						
26	균열	0.2	㎜	0.4	m		81						
27	경계부 균열	0.2	㎜	0.7	m		82						
28	경계부 균열	0.2	㎜	0.7	m		83						
29	균열	0.2	㎜	0.4	m		84

30	경계부 균열	0.2	㎜	0.7	m		85						
31	균열	0.2	㎜	0.4	m		86						
32	균열	0.2	㎜	0.4	m		87						
33	균열	0.2	㎜	0.4	m		88						
34	균열	0.2	㎜	0.4	m		89						
35	균열	0.2	㎜	0.4	m		90						
36	균열	0.2	㎜	0.4	m		91						
37	균열	0.2	㎜	0.4	m		92						
38	균열	0.2	㎜	0.4	m		93						
39	균열	0.2	㎜	0.4	m		94						
40	균열	0.2	㎜	0.4	m		95						
41	균열	0.2	㎜	0.4	m		96						
42	균열	0.2	㎜	0.4	m		97						
43	균열	0.2	㎜	0.4	m		98						
44	균열	0.2	㎜	0.5	m		99						
45	균열	0.2	㎜	0.5	m		100						
46	균열	0.2	㎜	0.5	m		101						
47	균열	0.2	㎜	0.5	m		102						
48	균열	0.2	㎜	0.5	m		103						
49	균열	0.2	㎜	0.5	m		104						
50	균열	0.1	㎜	0.5	m		105						
51	균열	0.1	㎜	0.5	m		106						
52	균열	0.1	㎜	0.5	m		107						
53	균열	0.1	㎜	0.5	m		108						
54	균열	0.1	㎜	0.5	m		109						
55	균열	0.1	㎜	0.8	m		110
