외관조사망도 번호
U13_노티터널_1(45k323~45k336)

호남고속선 노티터널_1(45.323~45.336km, S1)

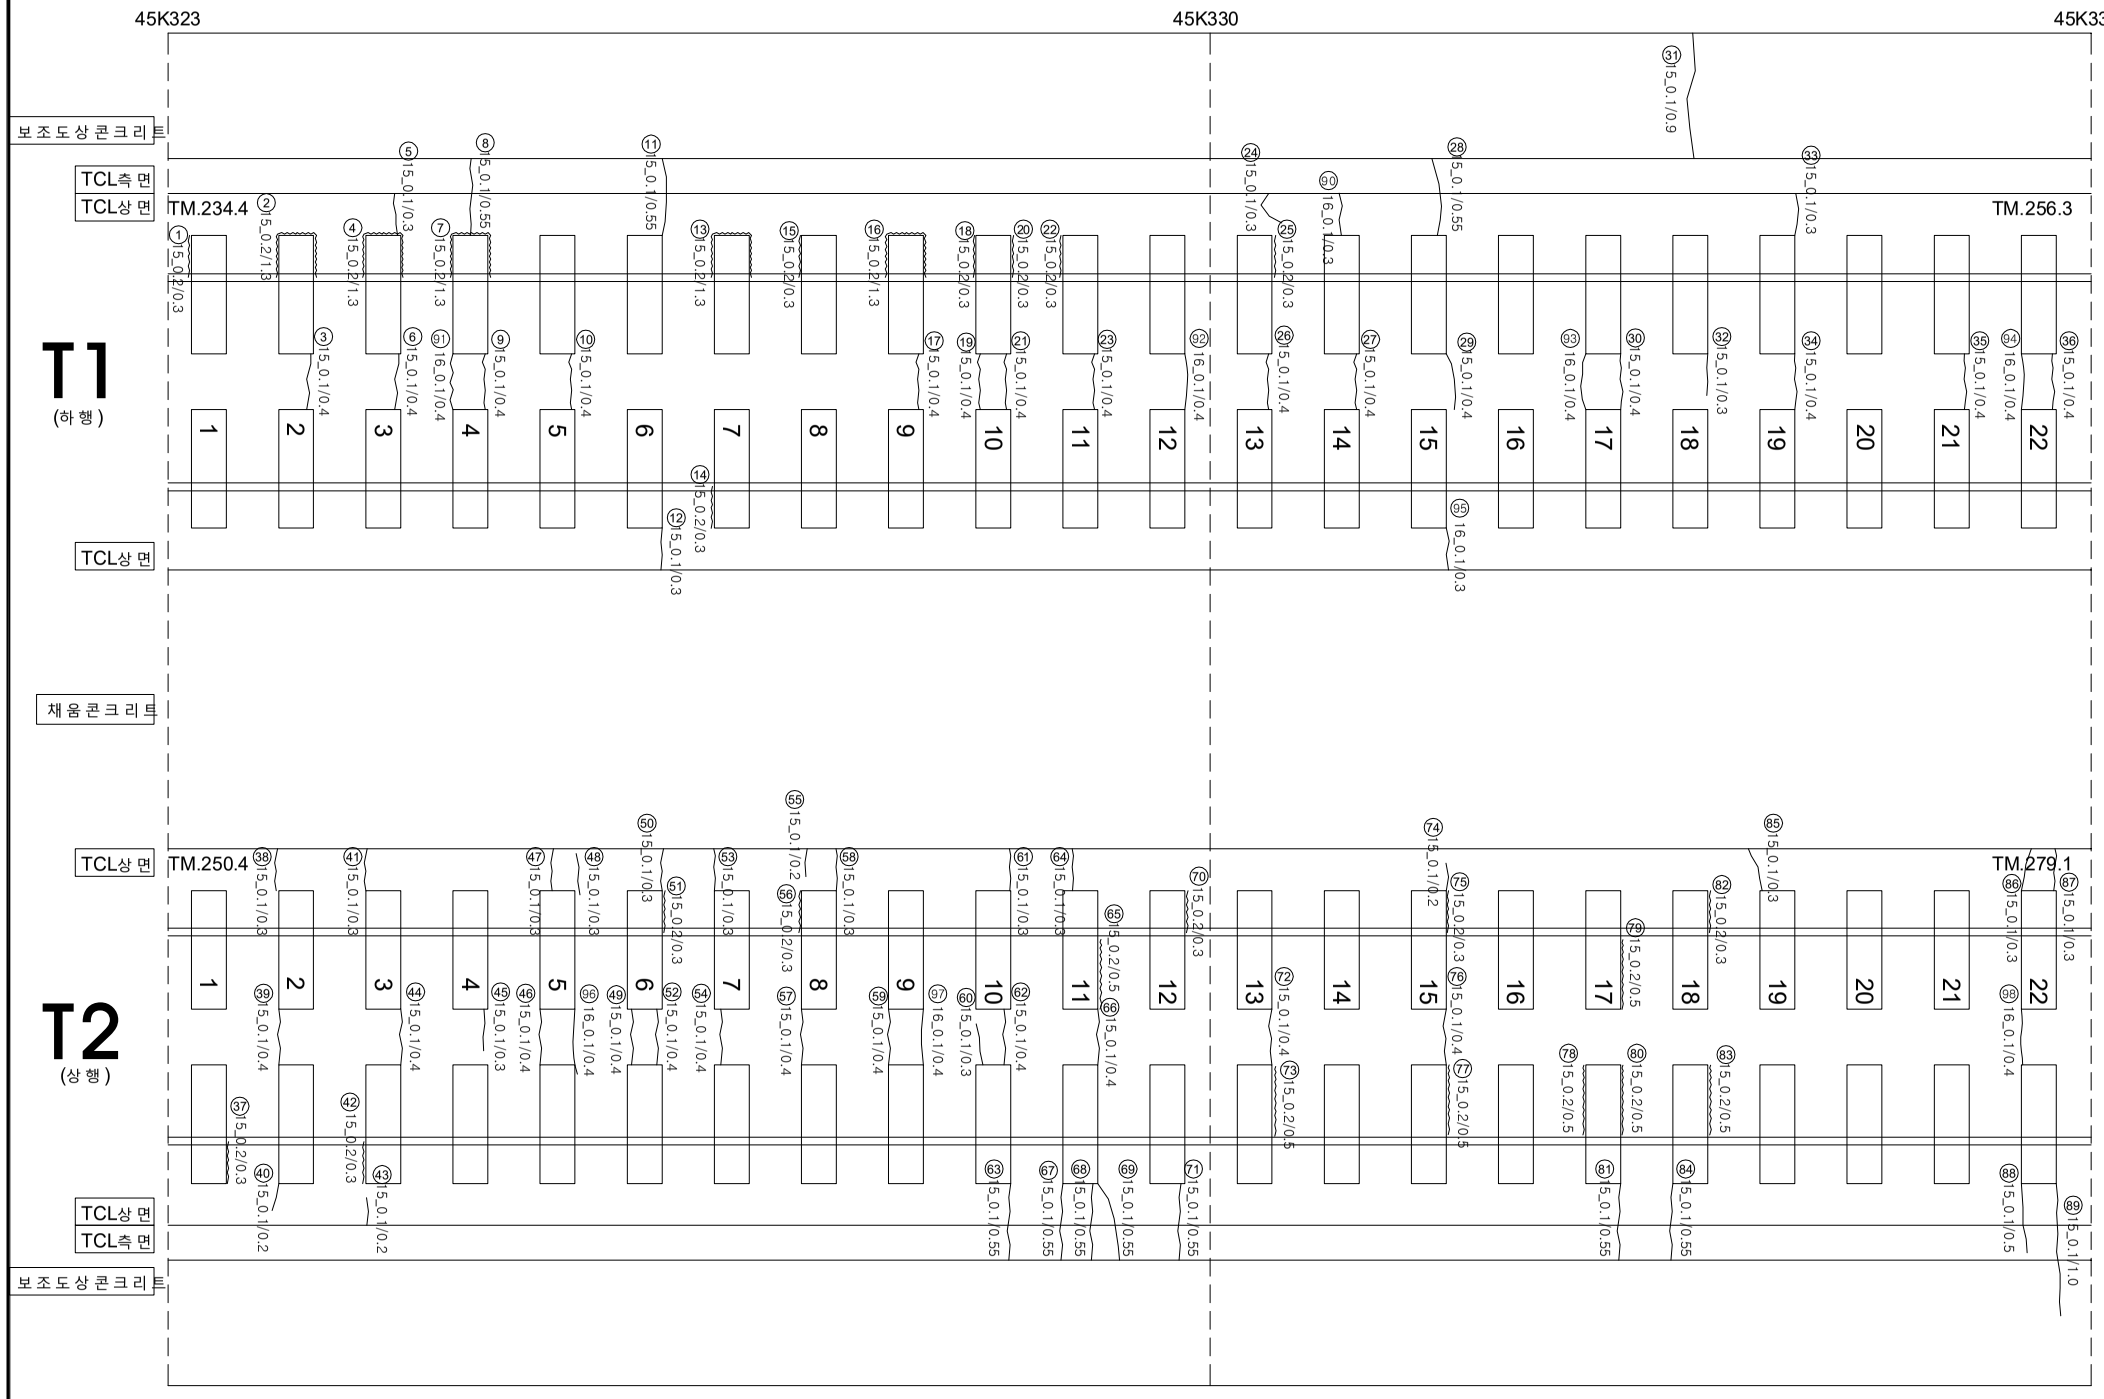
연번	손상	폭		연장		비고	연번	손상	폭		연장		비고
1	경계부 균열	0.2	㎜	0.3	m		56	경계부 균열	0.2	㎜	0.3	m	
2	경계부 균열	0.2	㎜	1.3	m		57	균열	0.1	㎜	0.4	m	
3	균열	0.1	㎜	0.4	m		58	균열	0.1	㎜	0.3	m	
4	경계부 균열	0.2	㎜	1.3	m		59	균열	0.1	㎜	0.4	m	
5	균열	0.1	㎜	0.3	m		60	균열	0.1	㎜	0.3	m	
6	균열	0.1	㎜	0.4	m		61	균열	0.1	㎜	0.3	m	
7	경계부 균열	0.2	㎜	1.3	m		62	균열	0.1	㎜	0.4	m	
8	균열	0.1	㎜	0.55	m		63	균열	0.1	㎜	0.55	m	
9	균열	0.1	㎜	0.4	m		64	균열	0.1	㎜	0.3	m	
10	균열	0.1	㎜	0.4	m		65	경계부 균열	0.2	㎜	0.5	m	
11	균열	0.1	㎜	0.55	m		66	균열	0.1	㎜	0.4	m	
12	균열	0.1	㎜	0.3	m		67	균열	0.1	㎜	0.55	m	
13	경계부 균열	0.2	㎜	1.3	m		68	균열	0.1	㎜	0.55	m	
14	경계부 균열	0.2	㎜	0.3	m		69	균열	0.2	㎜	0.3	m	
15	경계부 균열	0.2	㎜	0.3	m		70	경계부 균열	0.1	㎜	0.55	m	
16	경계부 균열	0.2	㎜	1.3	m		71	균열	0.1	㎜	0.4	m	
17	균열	0.1	㎜	0.4	m		72	균열	0.2	㎜	0.5	m	
18	경계부 균열	0.2	㎜	0.3	m		73	경계부 균열	0.1	㎜	0.2	m	
19	균열	0.1	㎜	0.4	m		74	균열	0.2	㎜	0.3	m	
20	경계부 균열	0.2	㎜	0.3	m		75	경계부 균열	0.1	㎜	0.4	m	
21	균열	0.1	㎜	0.4	m		76	균열	0.1	㎜	0.4	m	
22	경계부 균열	0.2	㎜	0.3	m		77	경계부 균열	0.2	㎜	0.5	m

23	균열	0.1	㎜	0.4	m		78	경계부 균열	0.2	㎜	0.5	m	
24	균열	0.1	㎜	0.3	m		79	경계부 균열	0.2	㎜	0.5	m	
25	경계부 균열	0.2	㎜	0.3	m		80	경계부 균열	0.2	㎜	0.5	m	
26	균열	0.1	㎜	0.4	m		81	균열	0.1	㎜	0.55	m	
27	균열	0.1	㎜	0.4	m		82	경계부 균열	0.2	㎜	0.3	m	
28	균열	0.1	㎜	0.55	m		83	경계부 균열	0.2	㎜	0.5	m	
29	균열	0.1	㎜	0.4	m		84	균열	0.1	㎜	0.55	m	
30	균열	0.1	㎜	0.4	m		85	균열	0.1	㎜	0.3	m	
31	균열	0.1	㎜	0.9	m		86	균열	0.1	㎜	0.3	m	
32	균열	0.1	㎜	0.3	m		87	균열	0.1	㎜	0.3	m	
33	균열	0.1	㎜	0.3	m		88	균열	0.1	㎜	0.5	m	
34	균열	0.1	㎜	0.4	m		89	균열	0.1	㎜	1.0	m	
35	균열	0.1	㎜	0.4	m		90	균열	0.1	㎜	0.3	m	
36	균열	0.2	㎜	0.3	m		91	균열	0.1	㎜	0.4	m	
37	경계부 균열	0.1	㎜	0.3	m		92	균열	0.1	㎜	0.4	m	
38	균열	0.1	㎜	0.4	m		93	균열	0.1	㎜	0.4	m	
39	균열	0.1	㎜	0.2	m		94	균열	0.1	㎜	0.4	m	
40	균열	0.1	㎜	0.3	m		95	균열	0.1	㎜	0.3	m	
41	균열	0.2	㎜	0.3	m		96	균열	0.1	㎜	0.4	m	
42	경계부 균열	0.1	㎜	0.2	m		97	균열	0.1	㎜	0.4	m	
43	균열	0.1	㎜	0.4	m		98	균열	0.1	㎜	0.4	m	
44	균열	0.1	㎜	0.3	m		99						
45	균열	0.1	㎜	0.3	m		100						
46	균열	0.1	㎜	0.4	m		101						
47	균열	0.1	㎜	0.3	m		102

48	균열	0.1	㎜	0.4	m		103						
49	균열	0.1	㎜	0.3	m		104						
50	균열	0.2	㎜	0.3	m		105						
51	경계부 균열	0.1	㎜	0.4	m		106						
52	균열	0.1	㎜	0.4	m		107						
53	균열	0.1	㎜	0.3	m		108						
54	균열	0.1	㎜	0.2	m		109						
55	균열	0.1	㎜	0.2	m		110
