외관조사망도 번호
U13_노티터널_11(45k424~45k434)

호남고속선 노티터널_11(45.424~45.434km, S11)

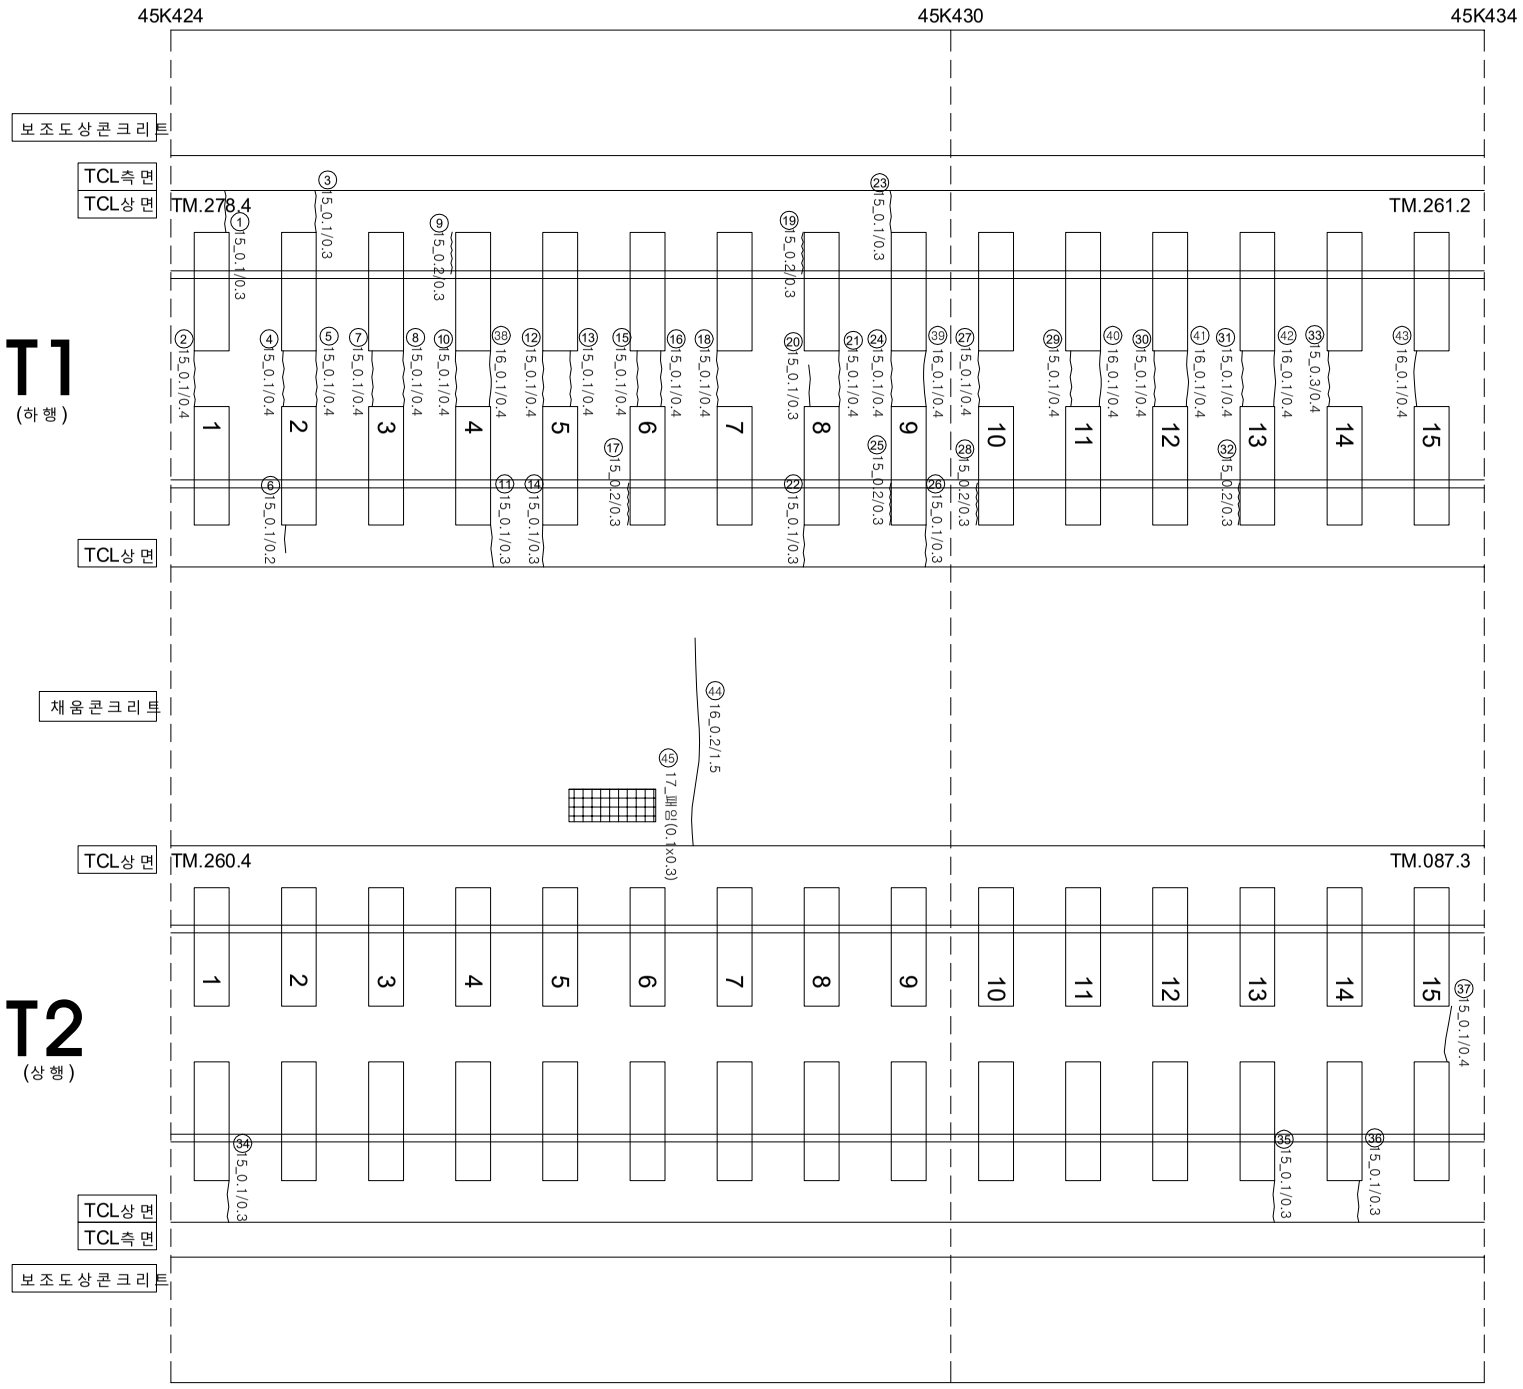
연번	손상	폭		연장		비고	연번	손상	폭		연장		비고
1	균열	0.1	㎜	0.3	m		56						
2	균열	0.1	㎜	0.4	m		57						
3	균열	0.1	㎜	0.3	m		58						
4	균열	0.1	㎜	0.4	m		59						
5	균열	0.1	㎜	0.4	m		60						
6	균열	0.1	㎜	0.2	m		61						
7	균열	0.1	㎜	0.4	m		62						
8	균열	0.1	㎜	0.4	m		63						
9	경계부 균열	0.2	㎜	0.3	m		64						
10	균열	0.1	㎜	0.4	m		65						
11	균열	0.1	㎜	0.3	m		66						
12	균열	0.1	㎜	0.4	m		67						
13	균열	0.1	㎜	0.4	m		68						
14	균열	0.1	㎜	0.3	m		69						
15	균열	0.1	㎜	0.4	m		70						
16	균열	0.1	㎜	0.4	m		71						
17	경계부 균열	0.2	㎜	0.3	m		72						
18	균열	0.1	㎜	0.4	m		73						
19	경계부 균열	0.2	㎜	0.3	m		74						
20	균열	0.1	㎜	0.3	m		75						
21	균열	0.1	㎜	0.3	m		76						
22	균열	0.1	㎜	0.4	m		77						
23	균열	0.1	㎜	0.3	m		78						
24	균열	0.1	㎜	0.4	m		79						
25	경계부 균열	0.2	㎜	0.3	m		80						
26	균열	0.1	㎜	0.3	m		81						
27	균열	0.1	㎜	0.4	m		82						
28	경계부 균열	0.2	㎜	0.3	m		83						
29	균열	0.1	㎜	0.4	m		84						
30	균열	0.1	㎜	0.4	m		85						
31	균열	0.1	㎜	0.4	m		86						
32	경계부 균열	0.2	㎜	0.3	m		87

33	균열	0.3	㎜	0.4	m		88						
34	균열	0.1	㎜	0.3	m		89						
35	균열	0.1	㎜	0.3	m		90						
36	균열	0.1	㎜	0.3	m		91						
37	균열	0.1	㎜	0.4	m		92						
38	균열	0.1	㎜	0.4	m		93						
39	균열	0.1	㎜	0.4	m		94						
40	균열	0.1	㎜	0.4	m		95						
41	균열	0.1	㎜	0.4	m		96						
42	균열	0.1	㎜	0.4	m		97						
43	균열	0.1	㎜	0.4	m		98						
44	균열	0.2	㎜	1.5	m		99						
45	패임	0.1	m	0.3	m	신 규	100						
46							101						
47							102						
48							103						
49							104						
50							105						
51							106						
52							107						
53							108						
54							109						
55							110
