외관조사망도 번호
U13_노터널_12(45k434~45k444)

호남고속선 노터널_12(45.434~45.444km, S12)

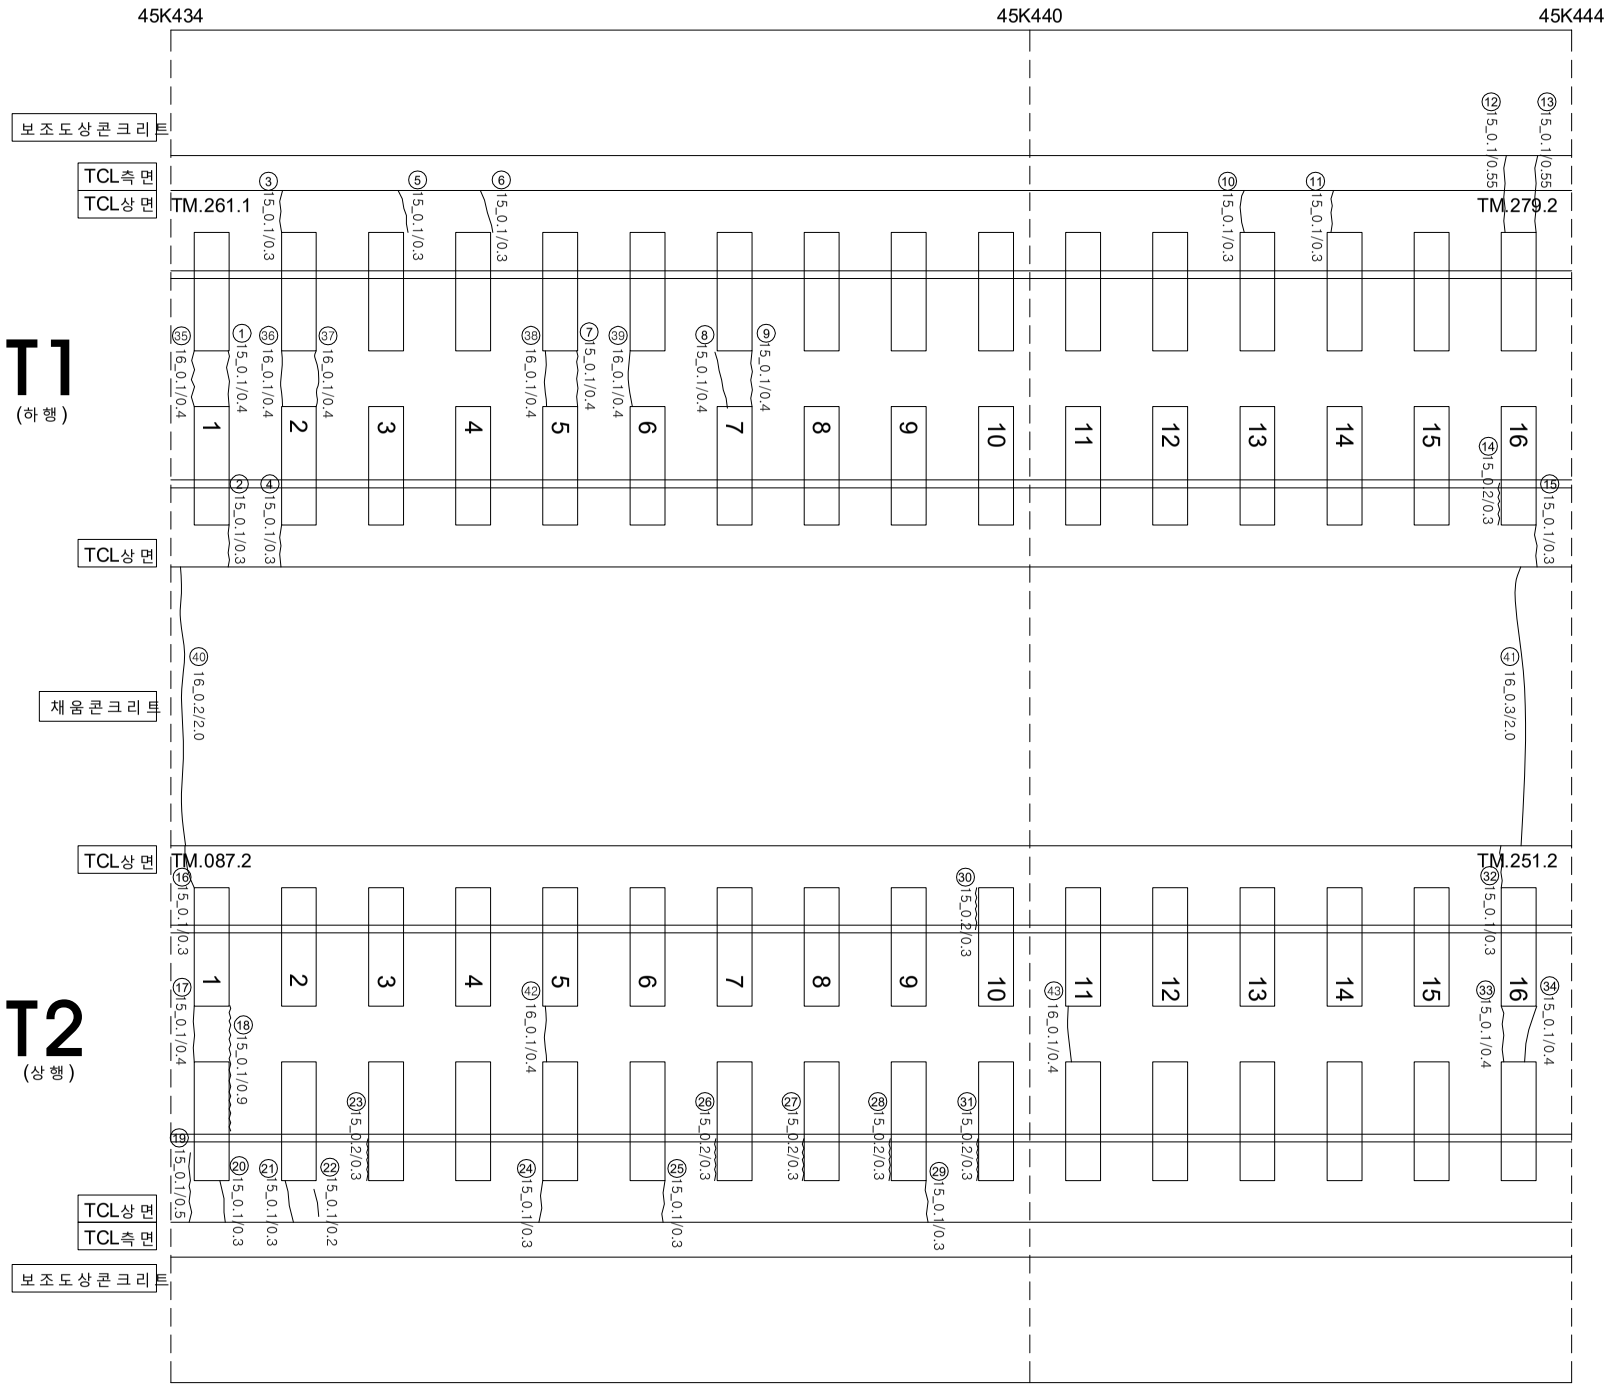
연번	손상	폭		연장		비고	연번	손상	폭		연장		비고
1	균열	0.1	㎜	0.4	m		56						
2	균열	0.1	㎜	0.3	m		57						
3	균열	0.1	㎜	0.3	m		58						
4	균열	0.1	㎜	0.3	m		59						
5	균열	0.1	㎜	0.3	m		60						
6	균열	0.1	㎜	0.3	m		61						
7	균열	0.1	㎜	0.4	m		62						
8	균열	0.1	㎜	0.4	m		63						
9	균열	0.1	㎜	0.4	m		64						
10	균열	0.1	㎜	0.3	m		65						
11	균열	0.1	㎜	0.3	m		66						
12	균열	0.1	㎜	0.55	m		67						
13	균열	0.1	㎜	0.55	m		68						
14	경계부 균열	0.2	㎜	0.3	m		69						
15	균열	0.1	㎜	0.3	m		70						
16	균열	0.1	㎜	0.3	m		71						
17	균열	0.1	㎜	0.4	m		72						
18	경계부 균열	0.1	㎜	0.9	m		73						
19	균열	0.1	㎜	0.5	m		74						
20	균열	0.1	㎜	0.3	m		75						
21	균열	0.1	㎜	0.3	m		76						
22	균열	0.1	㎜	0.2	m		77						
23	경계부 균열	0.2	㎜	0.3	m		78						
24	균열	0.1	㎜	0.3	m		79						
25	균열	0.1	㎜	0.3	m		80						
26	경계부 균열	0.2	㎜	0.3	m		81						
27	경계부 균열	0.2	㎜	0.3	m		82						
28	경계부 균열	0.2	㎜	0.3	m		83						
29	균열	0.1	㎜	0.3	m		84						
30	경계부 균열	0.2	㎜	0.3	m		85						
31	경계부 균열	0.2	㎜	0.3	m		86						
32	균열	0.1	㎜	0.3	m		87

33	균열	0.1	㎜	0.4	m		88						
34	균열	0.1	㎜	0.4	m		89						
35	균열	0.1	㎜	0.4	m		90						
36	균열	0.1	㎜	0.4	m		91						
37	균열	0.1	㎜	0.4	m		92						
38	균열	0.1	㎜	0.4	m		93						
39	균열	0.1	㎜	0.4	m		94						
40	균열	0.2	㎜	2.0	m		95						
41	균열	0.3	㎜	2.0	m		96						
42	균열	0.1	㎜	0.4	m		97						
43	균열	0.1	㎜	0.4	m		98						
44							99						
45							100						
46							101						
47							102						
48							103						
49							104						
50							105						
51							106						
52							107						
53							108						
54							109						
55							110
