외관조사망도 번호
U13_노터널_13(45k444~45k454)

호남고속선 노터널_13(45.444~45.454km, S13)

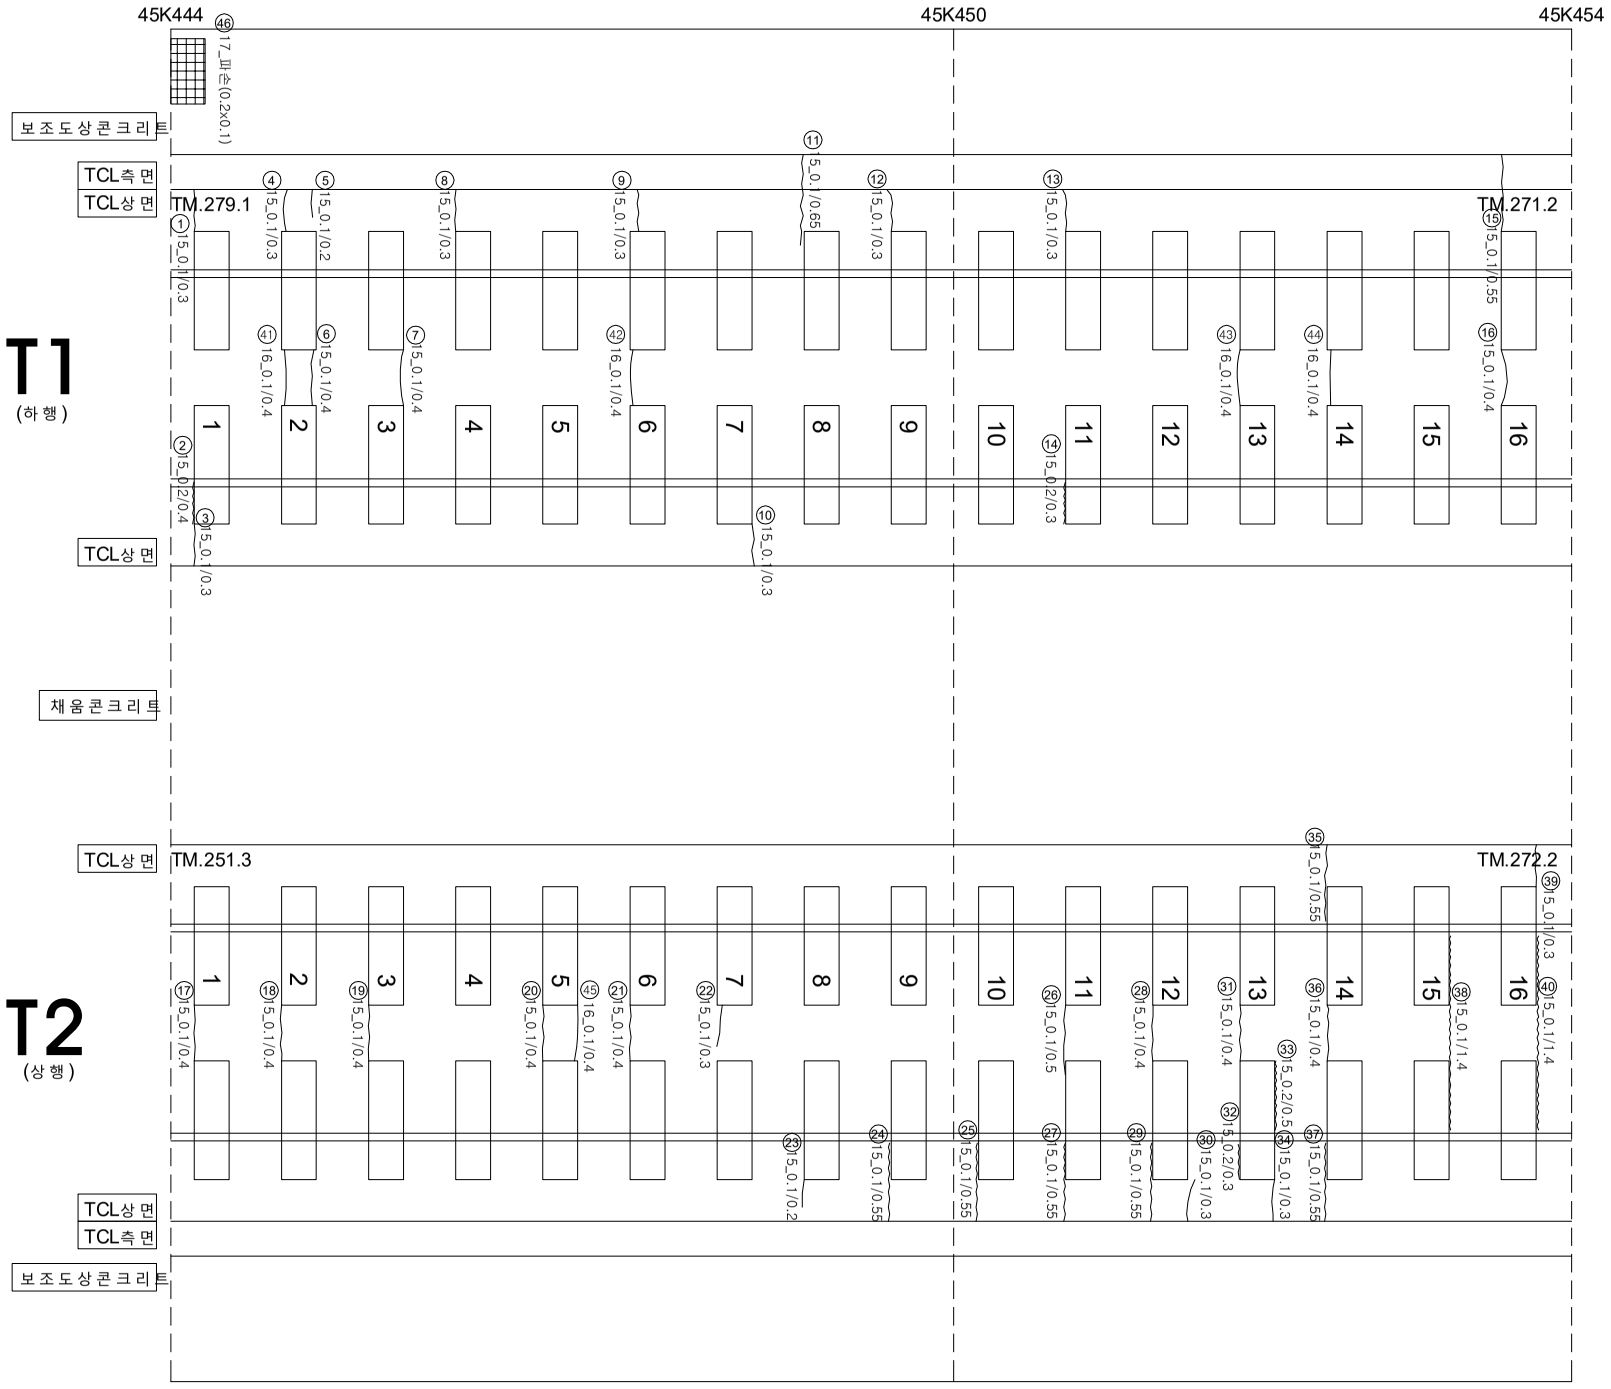
연번	손상	폭		연장		비고	연번	손상	폭		연장		비고
1	균열	0.1	㎜	0.3	m		56						
2	경계부 균열	0.2	㎜	0.4	m		57						
3	균열	0.1	㎜	0.3	m		58						
4	균열	0.1	㎜	0.3	m		59						
5	균열	0.1	㎜	0.2	m		60						
6	균열	0.1	㎜	0.4	m		61						
7	균열	0.1	㎜	0.4	m		62						
8	균열	0.1	㎜	0.3	m		63						
9	균열	0.1	㎜	0.3	m		64						
10	균열	0.1	㎜	0.3	m		65						
11	균열	0.1	㎜	0.65	m		66						
12	균열	0.1	㎜	0.3	m		67						
13	균열	0.1	㎜	0.3	m		68						
14	경계부 균열	0.2	㎜	0.3	m		69						
15	균열	0.1	㎜	0.55	m		70						
16	균열	0.1	㎜	0.4	m		71						
17	균열	0.1	㎜	0.4	m		72						
18	균열	0.1	㎜	0.4	m		73						
19	균열	0.1	㎜	0.4	m		74						
20	균열	0.1	㎜	0.4	m		75						
21	균열	0.1	㎜	0.4	m		76						
22	균열	0.1	㎜	0.3	m		77						
23	균열	0.1	㎜	0.2	m		78						
24	경계부 균열	0.1	㎜	0.55	m		79						
25	경계부 균열	0.1	㎜	0.55	m		80						
26	균열	0.1	㎜	0.5	m		81						
27	경계부 균열	0.1	㎜	0.55	m		82						
28	균열	0.1	㎜	0.4	m		83						
29	경계부 균열	0.1	㎜	0.55	m		84						
30	균열	0.1	㎜	0.3	m		85						
31	균열	0.1	㎜	0.4	m		86						
32	경계부 균열	0.2	㎜	0.3	m		87

33	경계부 균열	0.2	㎜	0.5	m		88						
34	균열	0.1	㎜	0.3	m		89						
35	균열	0.1	㎜	0.55	m		90						
36	균열	0.1	㎜	0.4	m		91						
37	경계부 균열	0.1	㎜	0.55	m		92						
38	경계부 균열	0.1	㎜	1.4	m		93						
39	균열	0.1	㎜	0.3	m		94						
40	경계부 균열	0.1	㎜	1.4	m		95						
41	균열	0.1	㎜	0.4	m		96						
42	균열	0.1	㎜	0.4	m		97						
43	균열	0.1	㎜	0.4	m		98						
44	균열	0.1	㎜	0.4	m		99						
45	균열	0.1	㎜	0.4	m		100						
46	파손	0.2	m	0.1	m	신 규	101						
47							102						
48							103						
49							104						
50							105						
51							106						
52							107						
53							108						
54							109						
55							110
